Scuola media “P. GASLINI”

VIA BOLZANETO, 11

ALLEGATO C_REPORT DI INDAGINE TERMOGRAFICA

FONDO KYOTO - SCUOLA 3

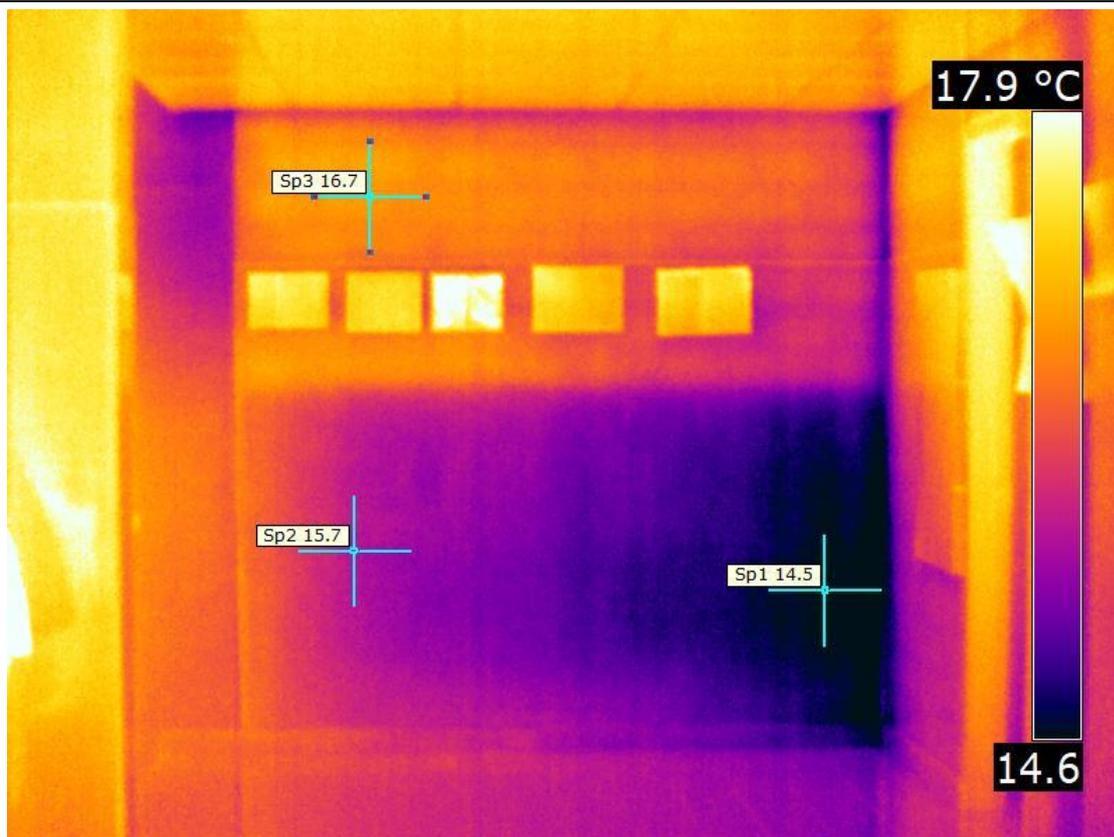
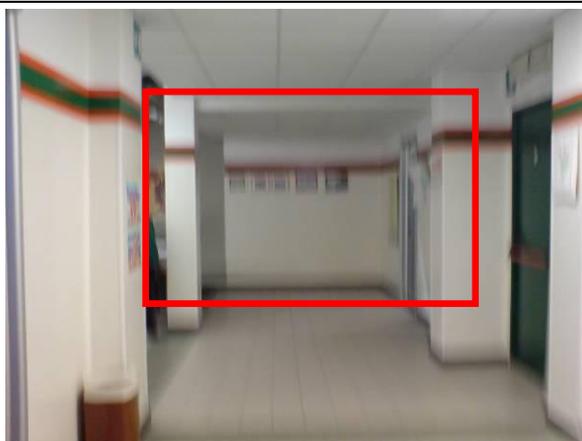
Immagine termografica IR_44618

TERMOGRAFIA 24		INTERNO
Localizzazione		Dati tecnici
Edificio: Scuola Media Gaslini Ubicazione: Via Bolzaneto 11, Genova		Modello termocamera: FLIR B620 Data immagine: 20/11/2017 Emissività: 0,86 Temperatura atmosferica: 19,4°C UR: 52,4 % Distanza oggetto: 7m

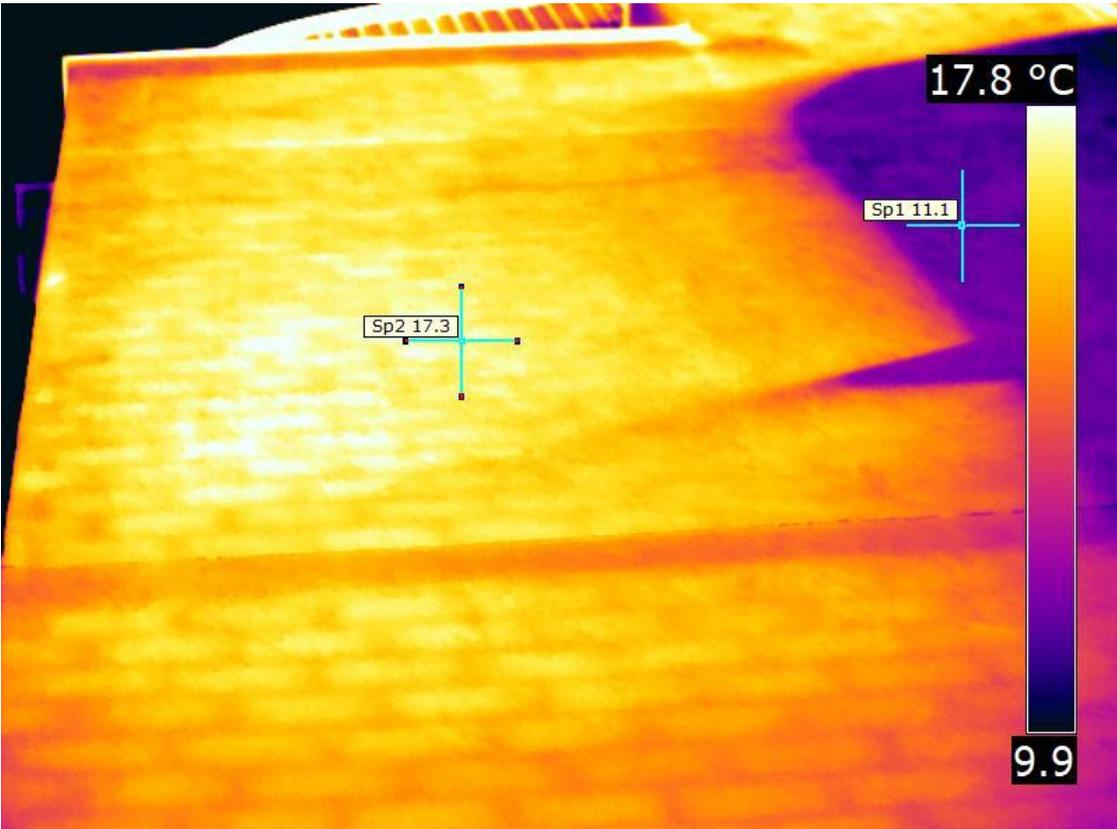
TERMOGRAFIA 25		INTERNO
Localizzazione	Dati tecnici	
Edificio: Scuola Media Gaslini Ubicazione: Via Bolzaneto 11, Genova	Modello termocamera: FLIR B620 Data immagine: 20/11/2017 Emissività: 0,86 Temperatura atmosferica: 19,4°C UR: 52,4 % Distanza oggetto: 5m	
Immagine termografica IR_44620

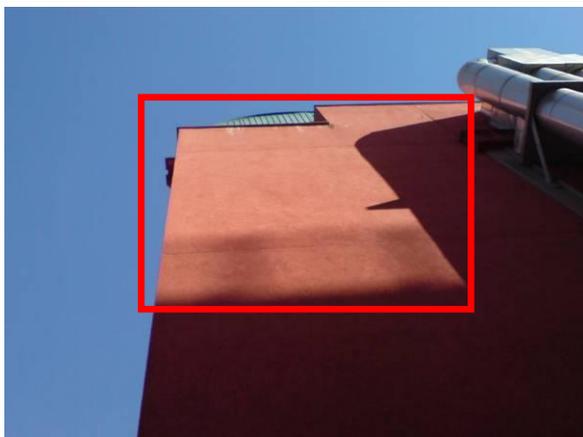
Immagine visibile DC_44621

TERMOGRAFIA 26		ESTERNO
Localizzazione	Dati tecnici	
Edificio: Scuola Media Gaslini Ubicazione: Via Bolzaneto 11, Genova	Modello termocamera: FLIR B620 Data immagine: 20/11/2017 Emissività: 0,86 Temperatura atmosferica: 19,4°C UR: 52,4 % Distanza oggetto: 3m	
Immagine termografica IR_44622

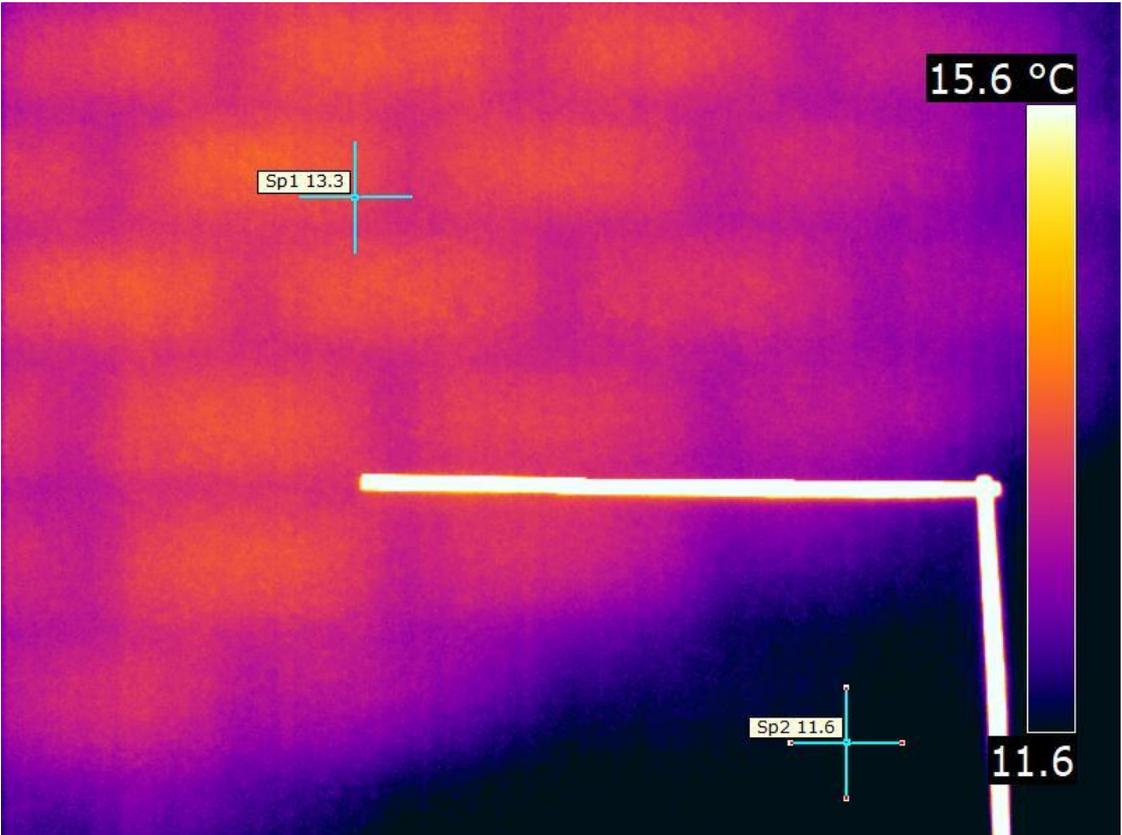
Immagine visibile DC_44623

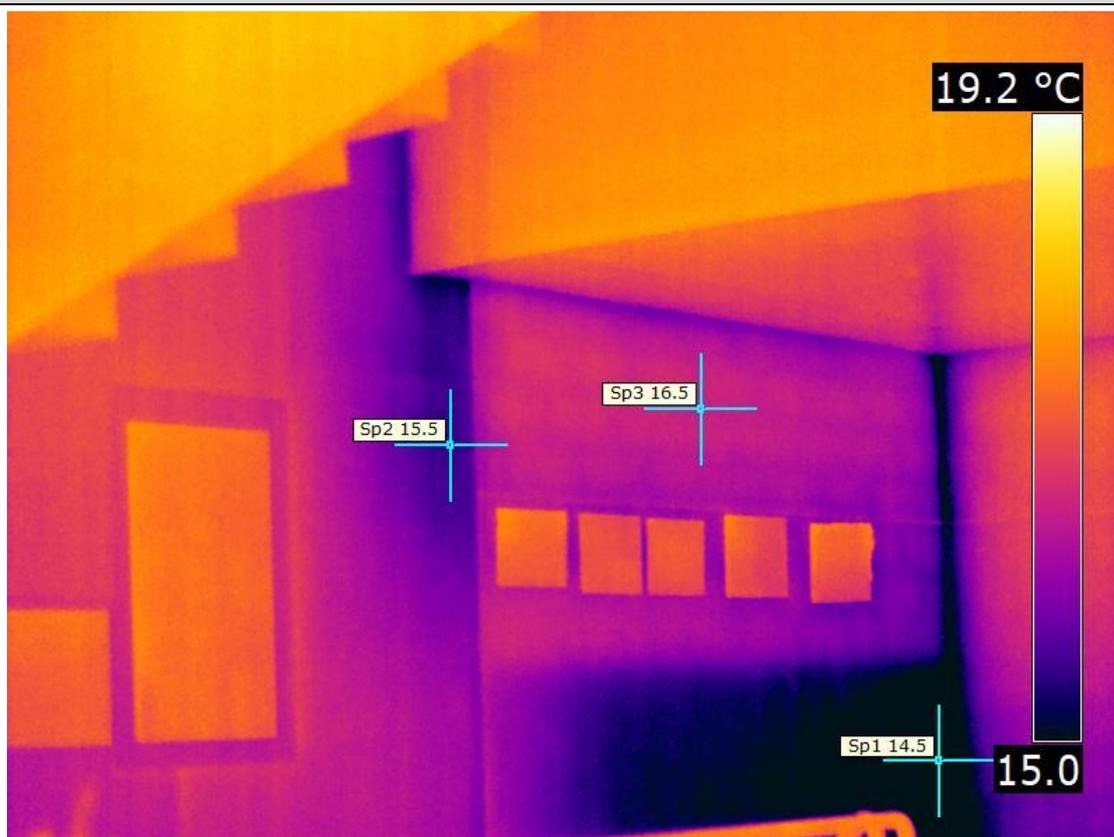
Immagine termografica IR_44624

TERMOGRAFIA 27		INTERNO
Localizzazione		Dati tecnici
Edificio: Scuola Media Gaslini Ubicazione: Via Bolzaneto 11, Genova		Modello termocamera: FLIR B620 Data immagine: 20/11/2017 Emissività: 0,86 Temperatura atmosferica: 19,4°C UR: 52,4 % Distanza oggetto: 5m

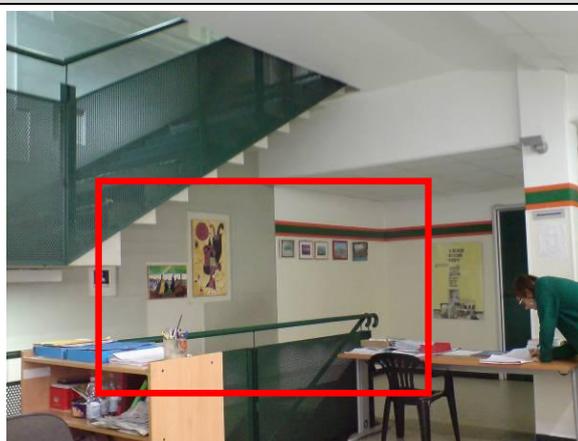
Immagine visibile DC_44625

TERMOGRAFIA 28		INTERNO
Localizzazione		Dati tecnici
Edificio: Scuola Media Gaslini Ubicazione: Via Bolzaneto 11, Genova		Modello termocamera: FLIR B620 Data immagine: 20/11/2017 Emissività: 0,86 Temperatura atmosferica: 19,4°C UR: 52,4 % Distanza oggetto: 5m

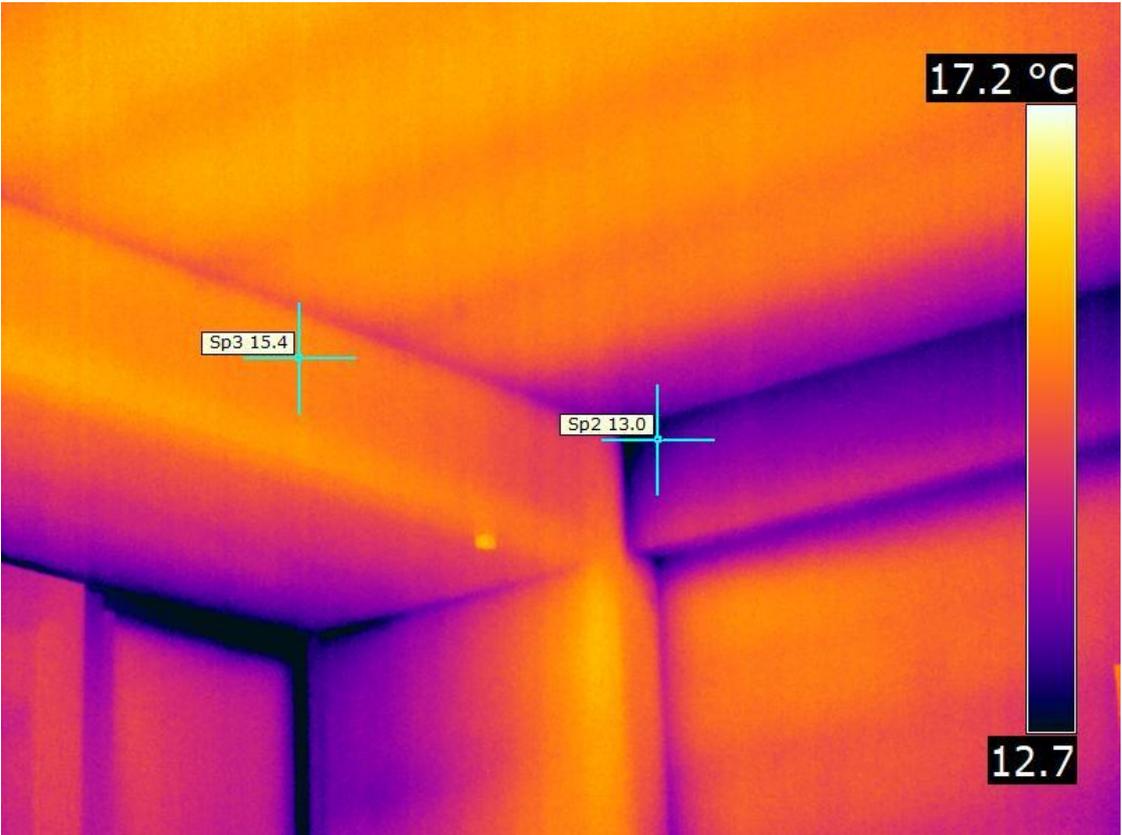
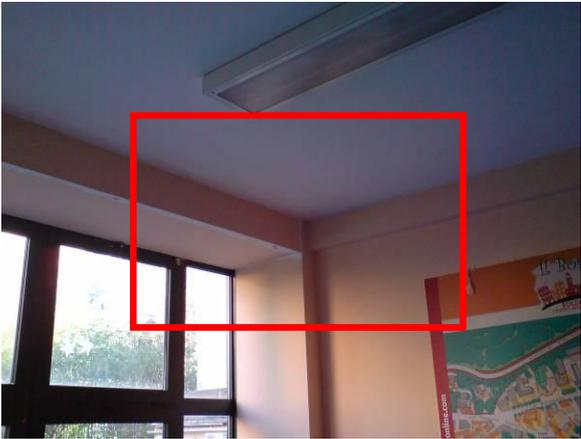
TERMOGRAFIA 29		INTERNO
Localizzazione	Dati tecnici	
Edificio: Scuola Media Gaslini Ubicazione: Via Bolzaneto 11, Genova	Modello termocamera: FLIR B620 Data immagine: 20/11/2017 Emissività: 0,86 Temperatura atmosferica: 19,4°C UR: 52,4 % Distanza oggetto: 3m	
Immagine termografica IR_44628

Immagine visibile DC_44629

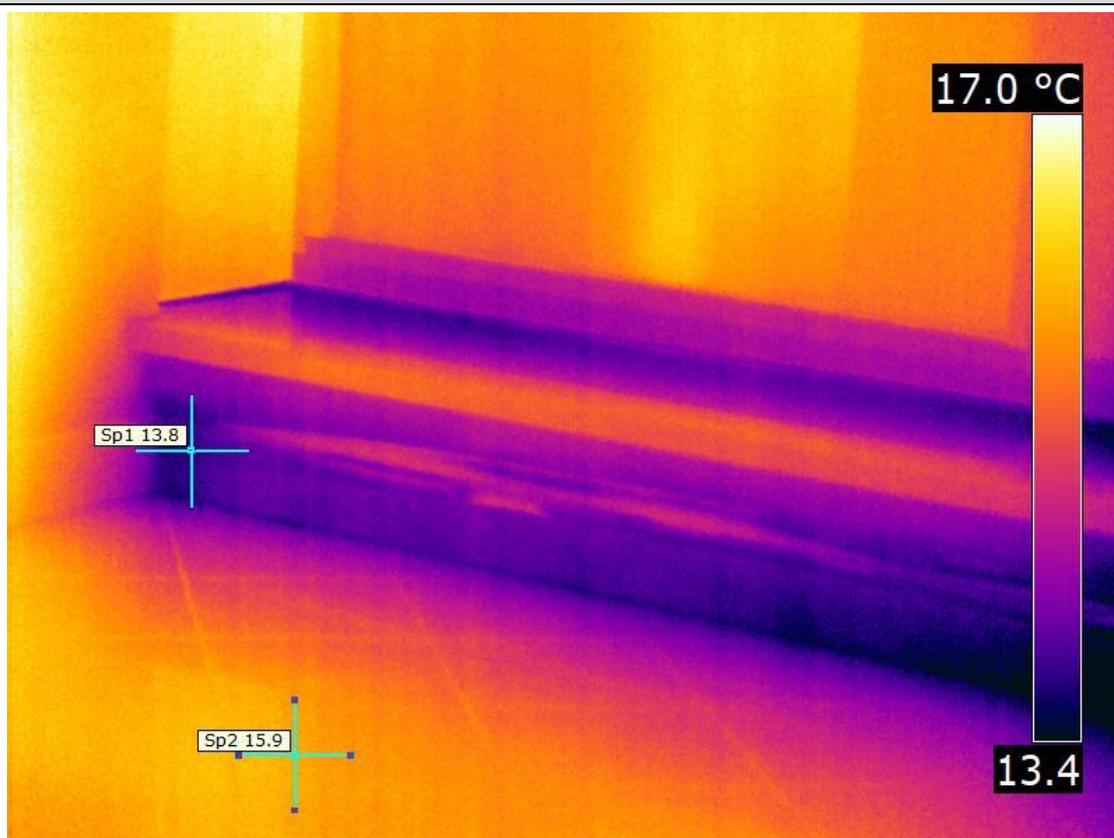
Immagine termografica IR_44630

TERMOGRAFIA 30		INTERNO
Localizzazione		Dati tecnici
Edificio: Scuola Media Gaslini Ubicazione: Via Bolzaneto 11, Genova		Modello termocamera: FLIR B620 Data immagine: 20/11/2017 Emissività: 0,86 Temperatura atmosferica: 19,4°C UR: 52,4 % Distanza oggetto: 3m

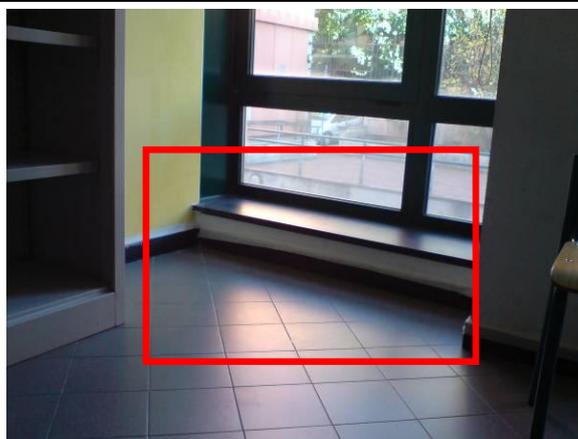
Immagine visibile DC_44631

TERMOGRAFIA 31		ESTERNO
Localizzazione	Dati tecnici	
Edificio: Scuola Media Gaslini Ubicazione: Via Bolzaneto 11, Genova	Modello termocamera: FLIR B620 Data immagine: 20/11/2017 Emissività: 0,86 Temperatura atmosferica: 19,4°C UR: 52,4 % Distanza oggetto: 15m	
Immagine termografica IR_44638

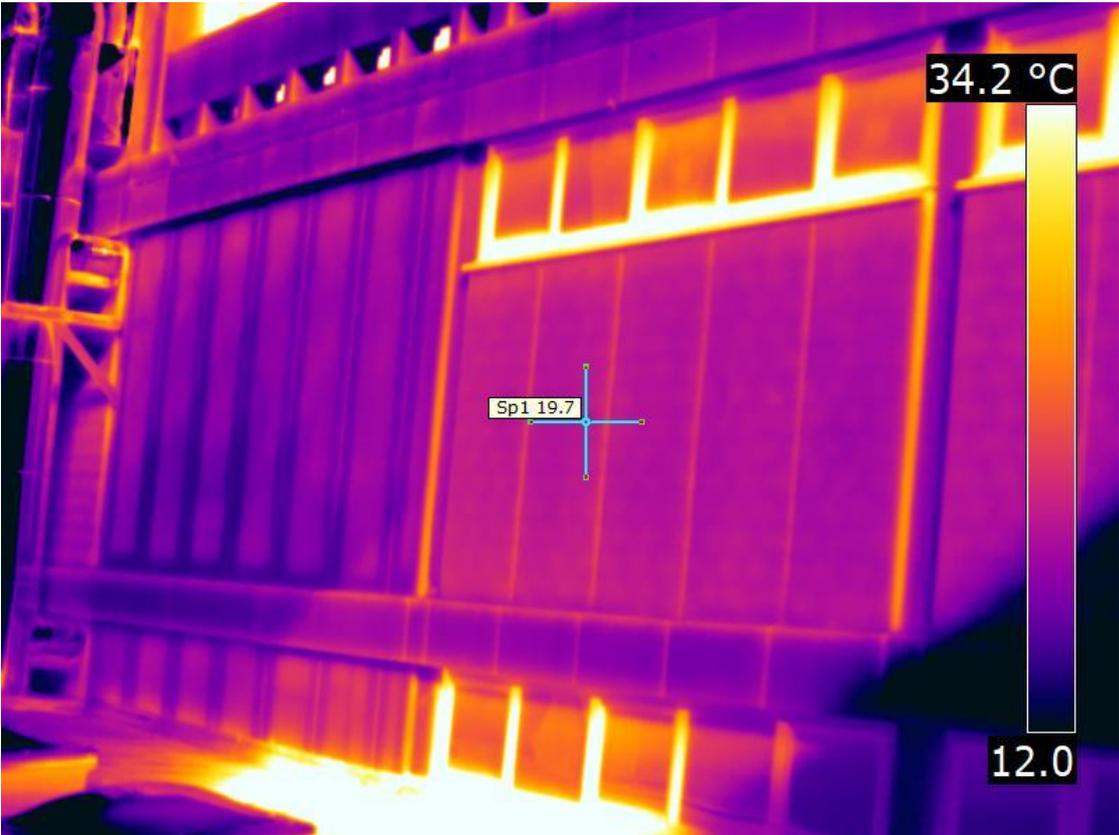
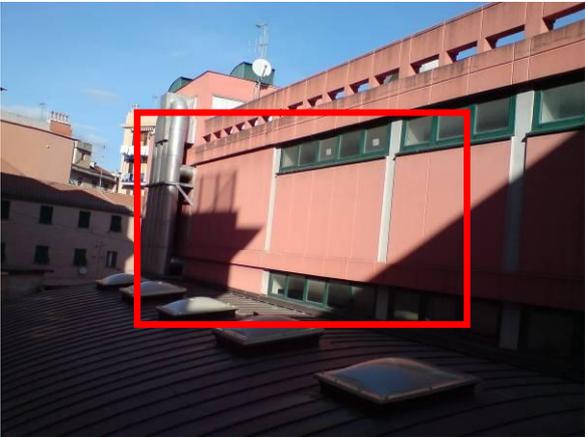
Immagine visibile DC_44639

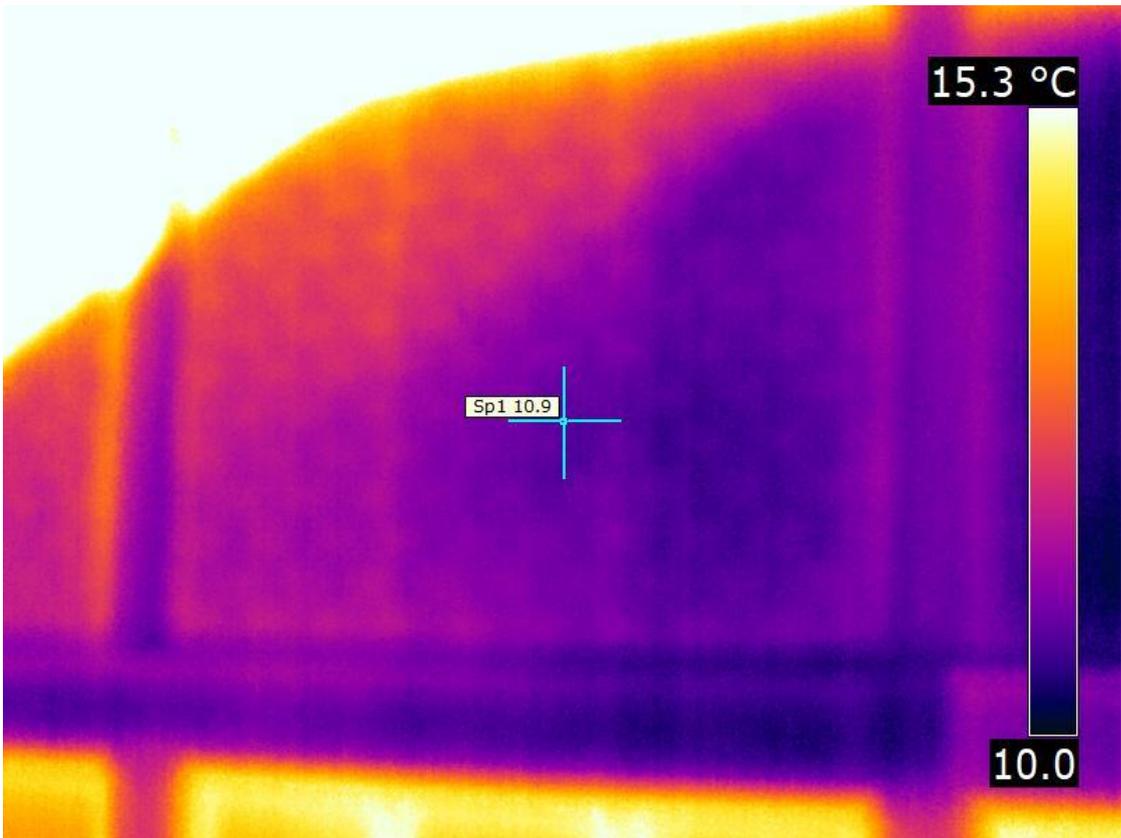
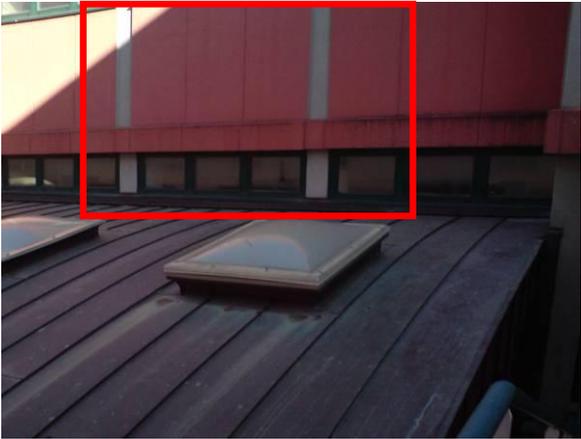
TERMOGRAFIA 32		ESTERNO
Localizzazione	Dati tecnici	
Edificio: Scuola Media Gaslini Ubicazione: Via Bolzaneto 11, Genova	Modello termocamera: FLIR B620 Data immagine: 20/11/2017 Emissività: 0,86 Temperatura atmosferica: 19,4°C UR: 52,4 % Distanza oggetto: 10m	
Immagine termografica IR_44640

Immagine visibile DC_44641

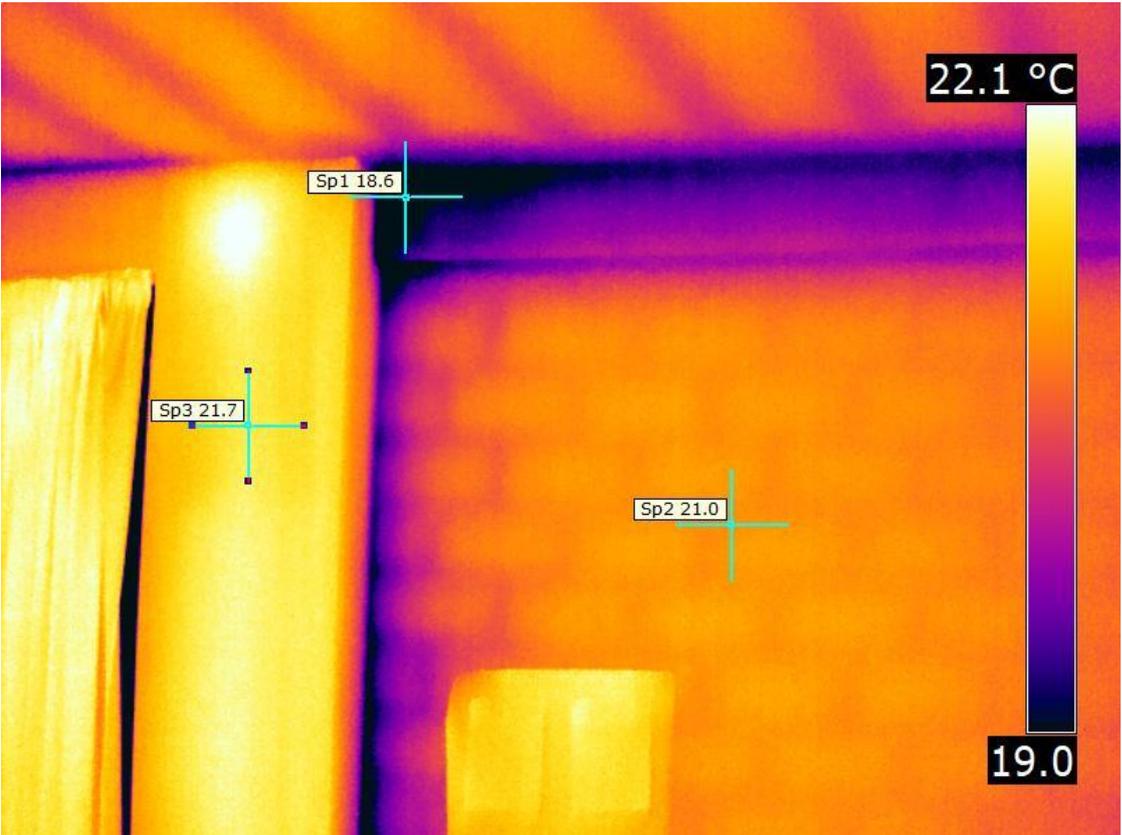
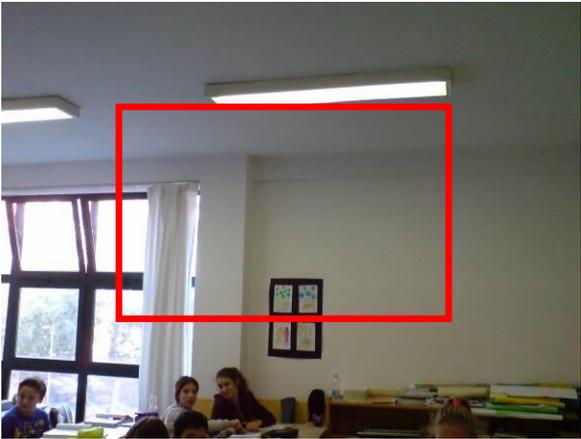
TERMOGRAFIA 33		INTERNO
Localizzazione	Dati tecnici	
Edificio: Scuola Media Gaslini Ubicazione: Via Bolzaneto 11, Genova	Modello termocamera: FLIR B620 Data immagine: 20/11/2017 Emissività: 0,86 Temperatura atmosferica: 19,4°C UR: 52,4 % Distanza oggetto: 5m	
Immagine termografica IR_44642

Immagine visibile DC_44643

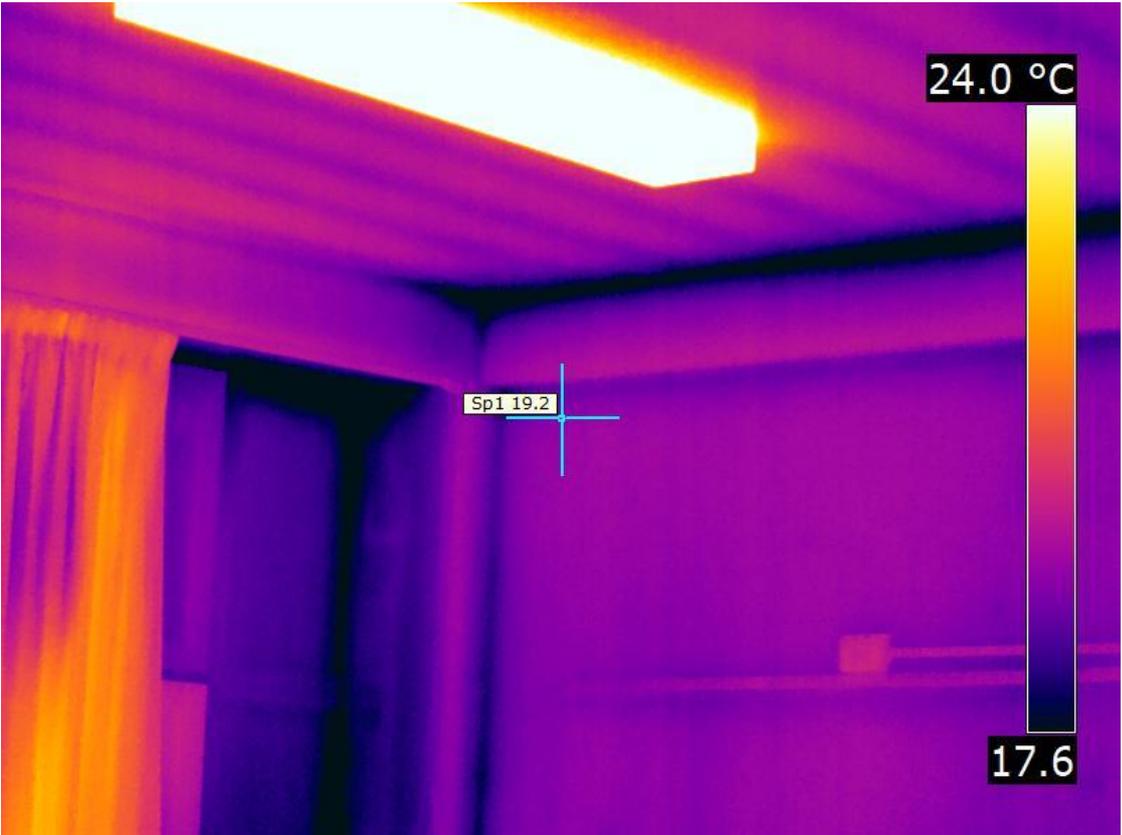
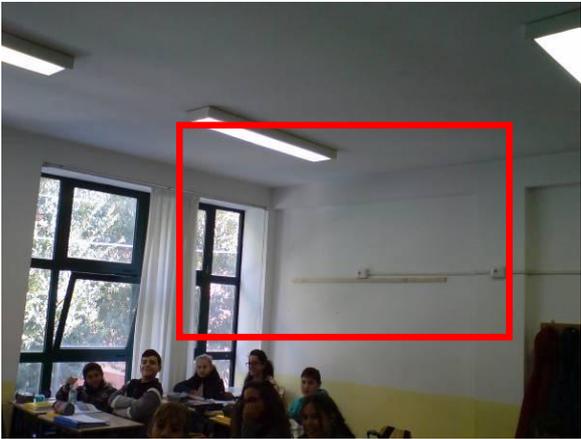
TERMOGRAFIA 34		INTERNO
Localizzazione	Dati tecnici	
Edificio: Scuola Media Gaslini Ubicazione: Via Bolzaneto 11, Genova	Modello termocamera: FLIR B620 Data immagine: 20/11/2017 Emissività: 0,86 Temperatura atmosferica: 19,4°C UR: 52,4 % Distanza oggetto: 5m	
Immagine termografica IR_44644

Immagine visibile DC_44645

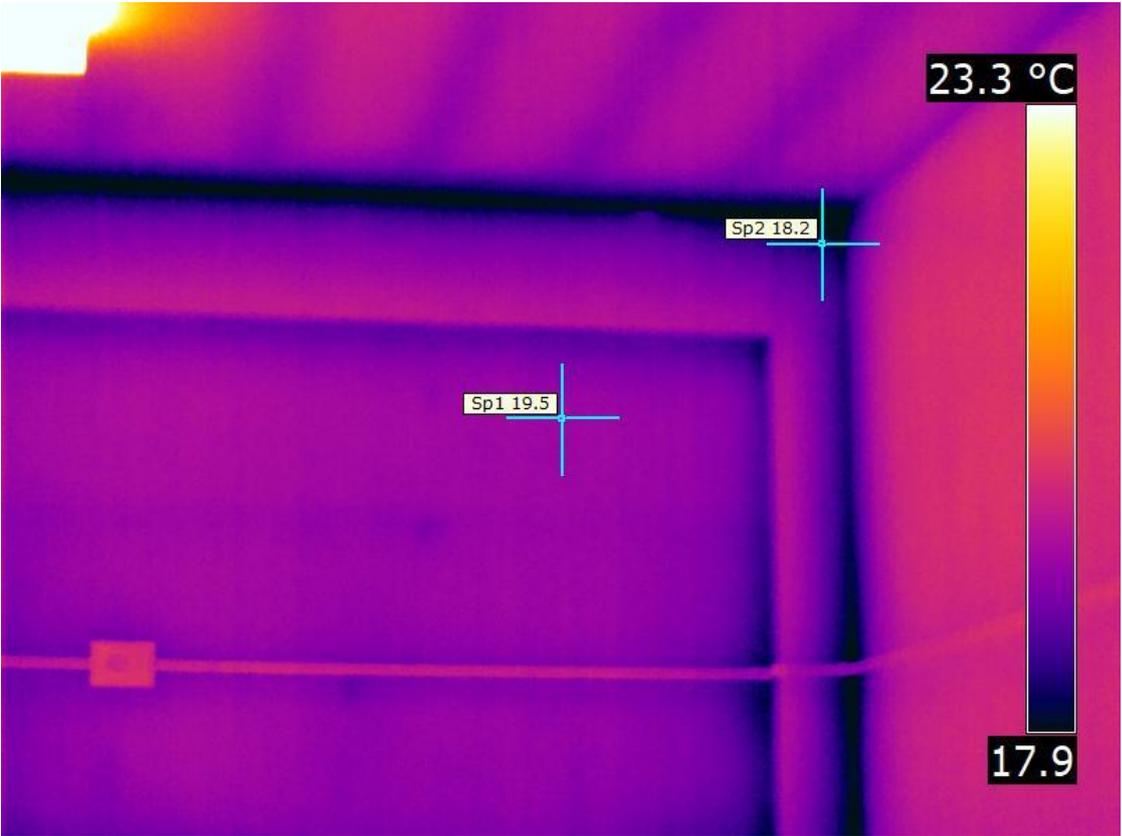
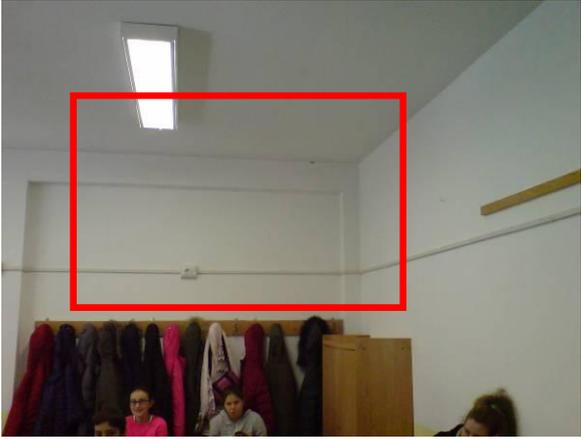
TERMOGRAFIA 35		INTERNO
Localizzazione	Dati tecnici	
Edificio: Scuola Media Gaslini Ubicazione: Via Bolzaneto 11, Genova	Modello termocamera: FLIR B620 Data immagine: 20/11/2017 Emissività: 0,86 Temperatura atmosferica: 19,4°C UR: 52,4 % Distanza oggetto: 5m	
Immagine termografica IR_44646

Immagine visibile DC_44647

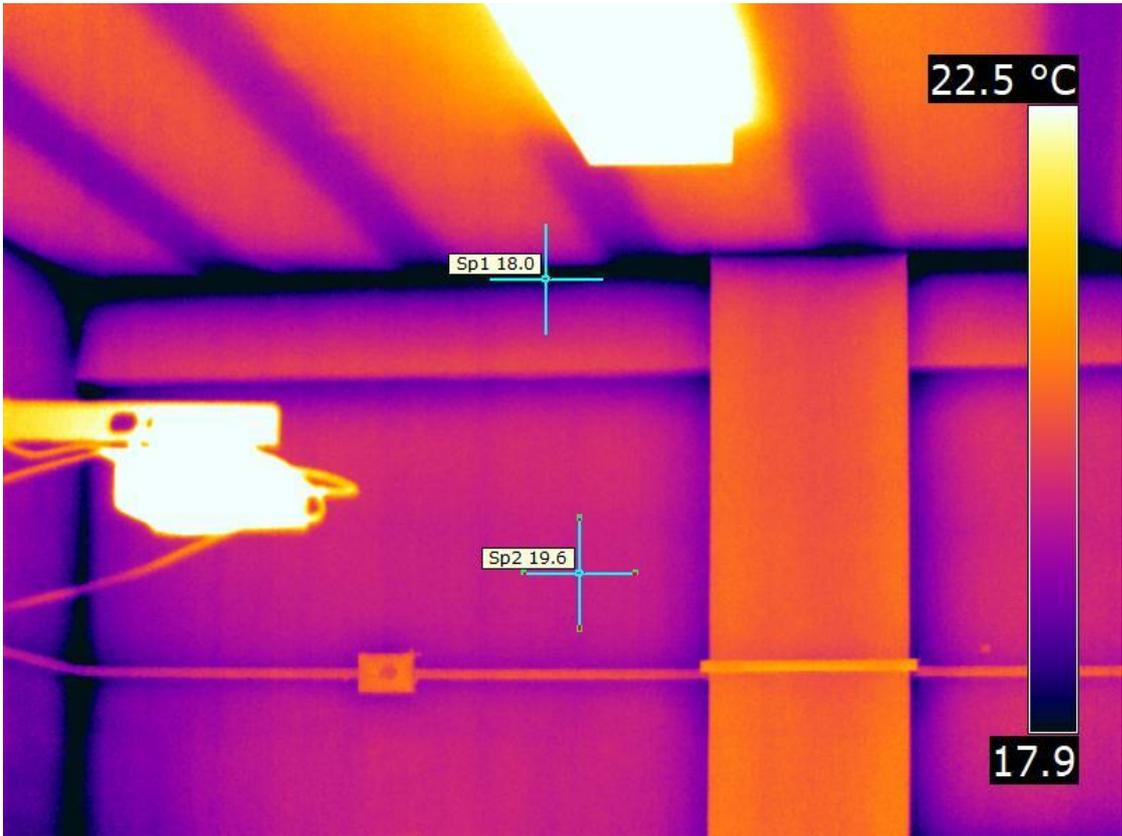
TERMOGRAFIA 36		INTERNO
Localizzazione	Dati tecnici	
Edificio: Scuola Media Gaslini Ubicazione: Via Bolzaneto 11, Genova	Modello termocamera: FLIR B620 Data immagine: 20/11/2017 Emissività: 0,86 Temperatura atmosferica: 19,4°C UR: 52,4 % Distanza oggetto: 5m	
Immagine termografica IR_44648

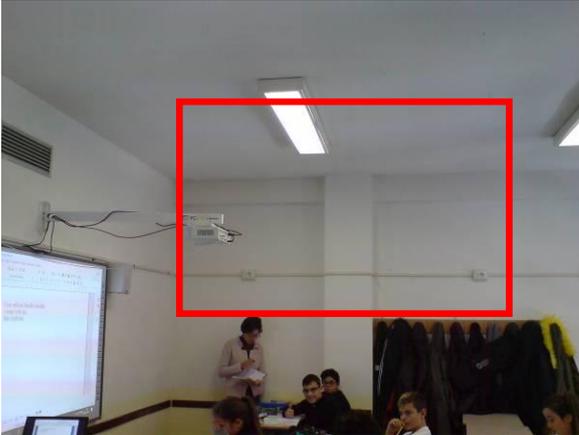
Immagine visibile DC_44649

TERMOGRAFIA 37		INTERNO
Localizzazione	Dati tecnici	
Edificio: Scuola Media Gaslini Ubicazione: Via Bolzaneto 11, Genova	Modello termocamera: FLIR B620 Data immagine: 20/11/2017 Emissività: 0,86 Temperatura atmosferica: 19,4°C UR: 52,4 % Distanza oggetto: 5m	
Immagine termografica IR_44650

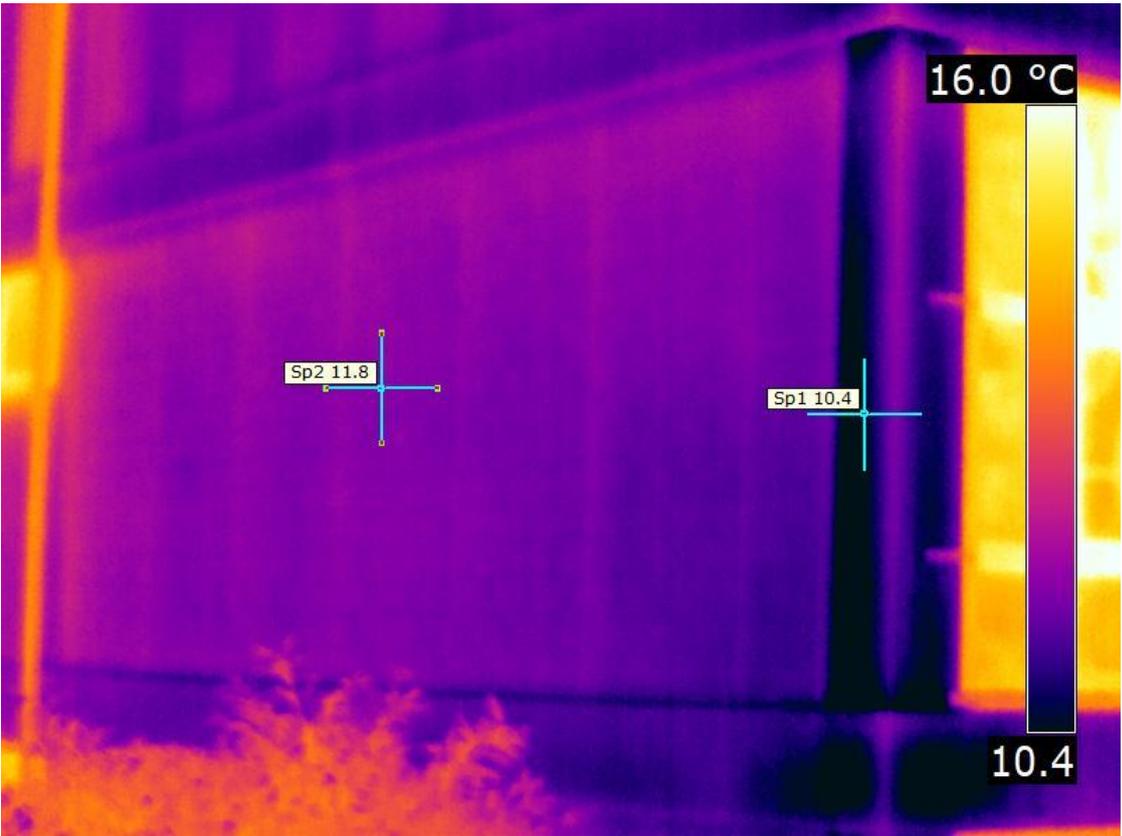
TERMOGRAFIA 38		ESTERNO
Localizzazione	Dati tecnici	
Edificio: Scuola Media Gaslini Ubicazione: Via Bolzaneto 11, Genova	Modello termocamera: FLIR B620 Data immagine: 20/11/2017 Emissività: 0,86 Temperatura atmosferica: 19,4°C UR: 52,4 % Distanza oggetto: 5m	
Immagine termografica IR_44652

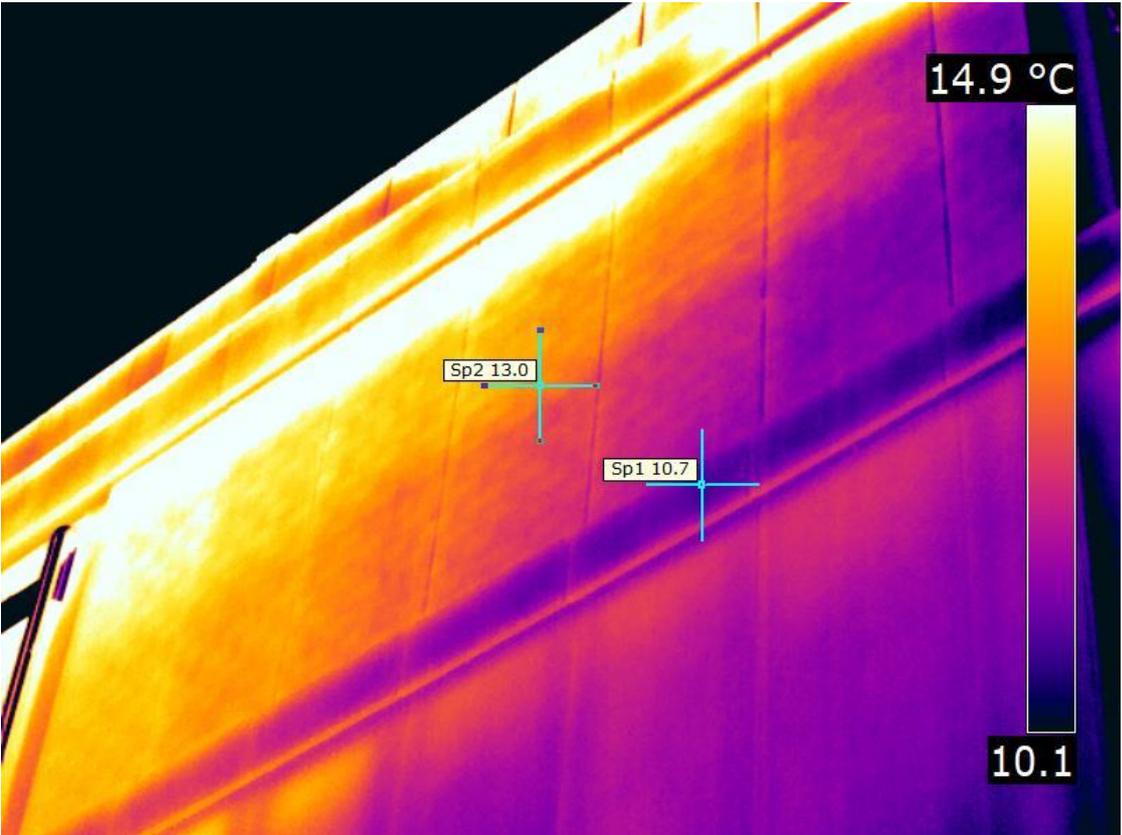
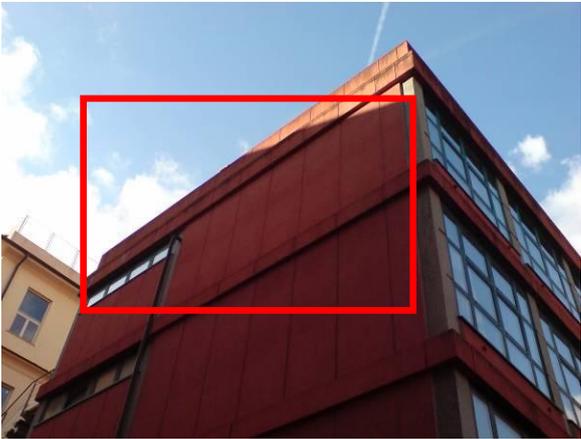
TERMOGRAFIA 39		ESTERNO
Localizzazione	Dati tecnici	
Edificio: Scuola Media Gaslini Ubicazione: Via Bolzaneto 11, Genova	Modello termocamera: FLIR B620 Data immagine: 20/11/2017 Emissività: 0,86 Temperatura atmosferica: 19,4°C UR: 52,4 % Distanza oggetto: 10m	
Immagine termografica IR_44654

Immagine visibile DC_44655

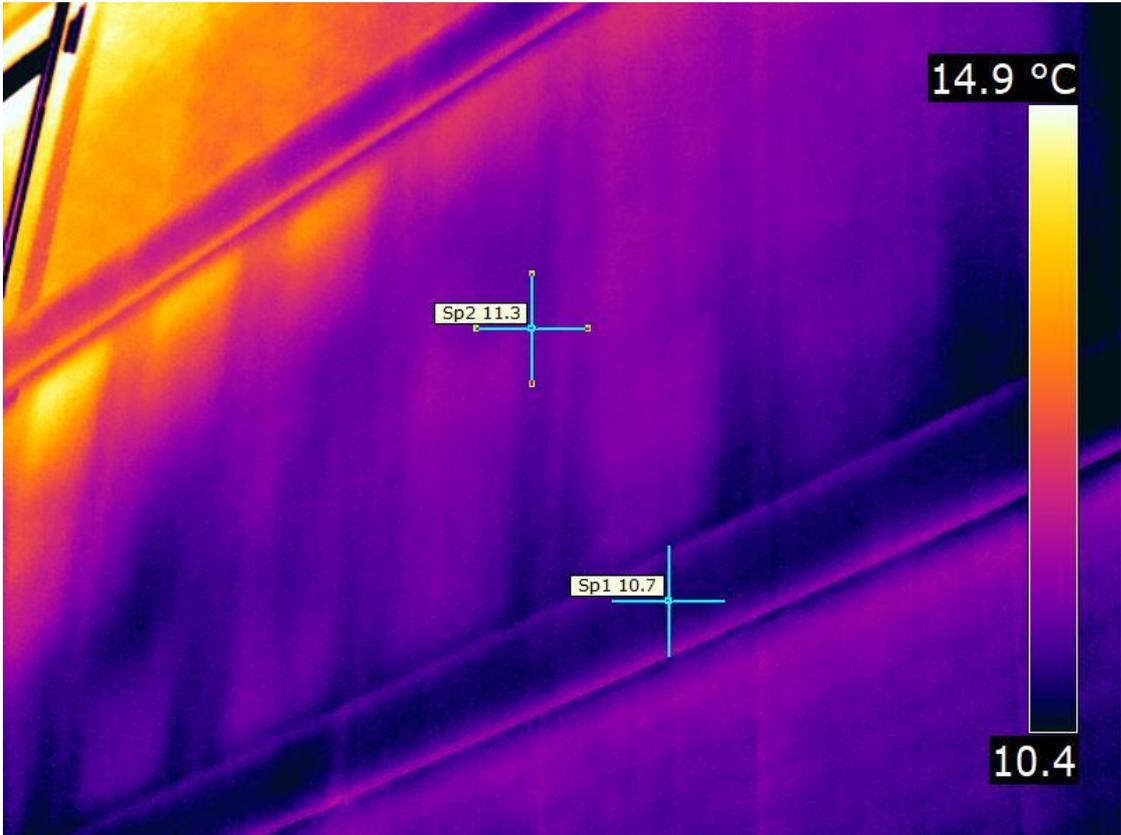
TERMOGRAFIA 40		ESTERNO
Localizzazione		Dati tecnici
Edificio: Scuola Media Gaslini Ubicazione: Via Bolzaneto 11, Genova		Modello termocamera: FLIR B620 Data immagine: 20/11/2017 Emissività: 0,86 Temperatura atmosferica: 19,4°C UR: 52,4 % Distanza oggetto: 10m
Immagine termografica IR_44656

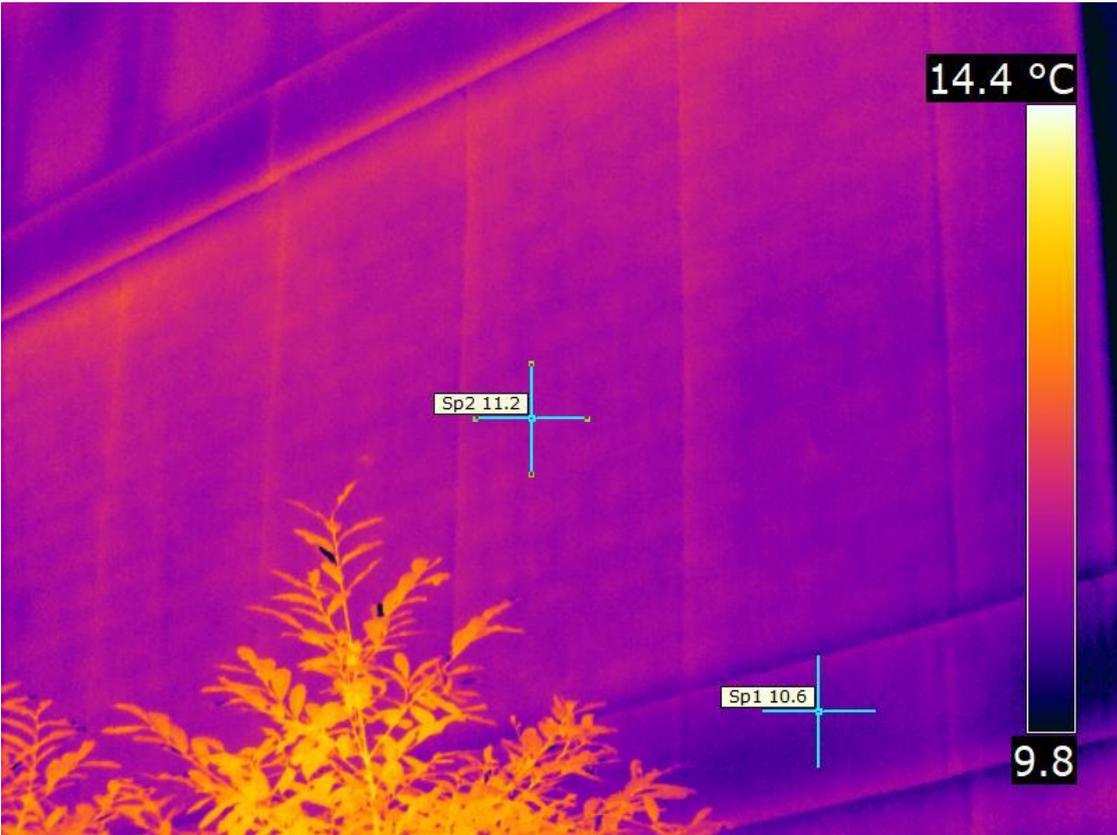
TERMOGRAFIA 41		ESTERNO
Localizzazione	Dati tecnici	
Edificio: Scuola Media Gaslini Ubicazione: Via Bolzaneto 11, Genova	Modello termocamera: FLIR B620 Data immagine: 20/11/2017 Emissività: 0,86 Temperatura atmosferica: 19,4°C UR: 52,4 % Distanza oggetto: 6 m	
Immagine termografica IR_44658

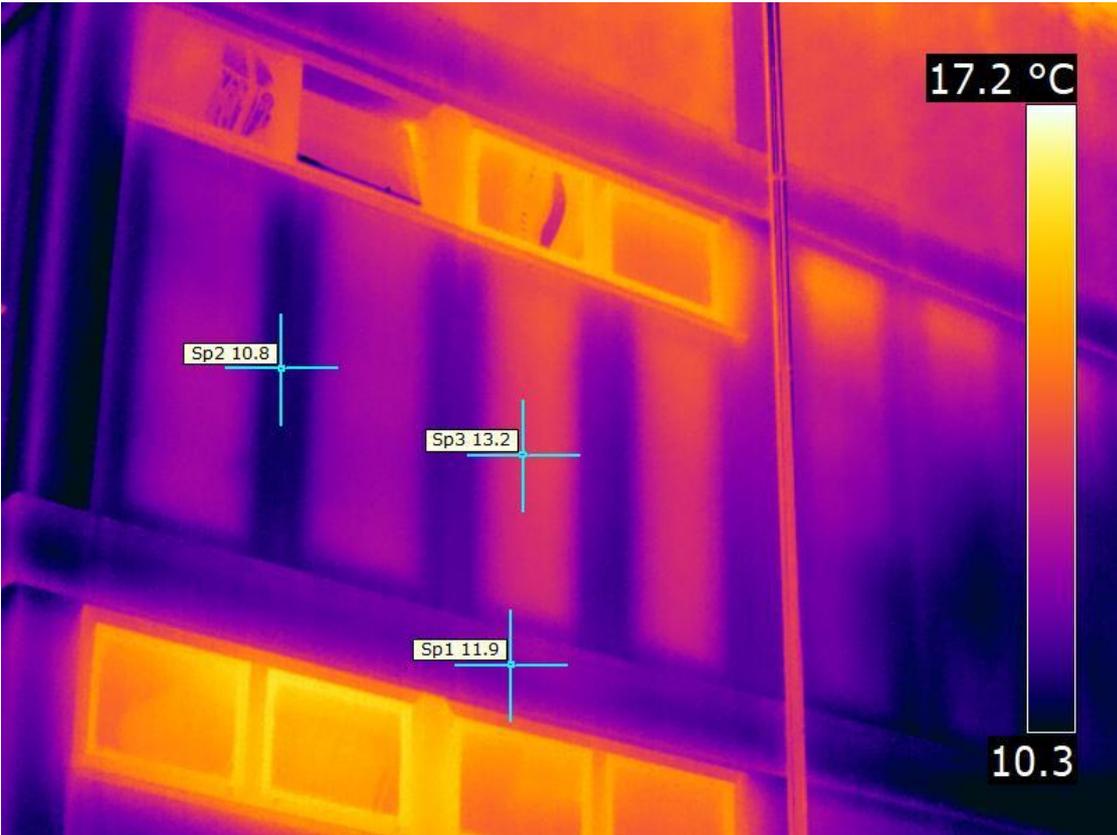
TERMOGRAFIA 42		ESTERNO
Localizzazione	Dati tecnici	
Edificio: Scuola Media Gaslini Ubicazione: Via Bolzaneto 11, Genova	Modello termocamera: FLIR B620 Data immagine: 20/11/2017 Emissività: 0,86 Temperatura atmosferica: 19,4°C UR: 52,4 % Distanza oggetto: 15m	
Immagine termografica IR_44660

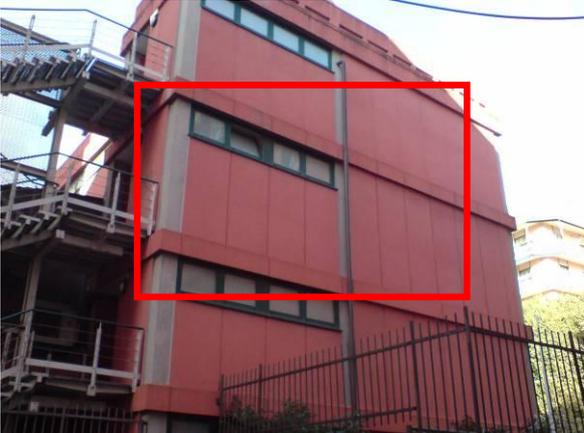
Immagine visibile DC_44661

TERMOGRAFIA 43		ESTERNO
Localizzazione	Dati tecnici	
Edificio: Scuola Media Gaslini Ubicazione: Via Bolzaneto 11, Genova	Modello termocamera: FLIR B620 Data immagine: 20/11/2017 Emissività: 0,86 Temperatura atmosferica: 19,4°C UR: 52,4 % Distanza oggetto: 10	
Immagine termografica IR_44662
