# Scuola media Quasimodo

E843

Via Podestà 2

RAPPORTO DI DIAGNOSI ENERGETICA  
FONDO KYOTO - SCUOLA 3

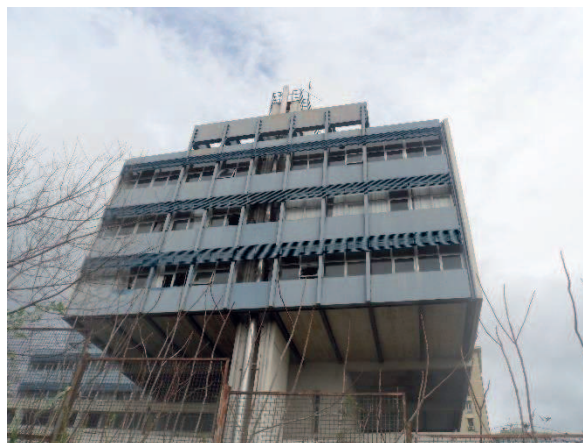
Figura 3.1 - Particolare della porzione di involucro

L'involucro edilizio opaco che costituisce l'edificio è sostanzialmente composto da un unico blocco strutturale realizzato in calcestruzzo armato e intonacato.

La copertura esterna è piana e la struttura poggia su vespaio al piano terra e su strutture di elevazione in calcestruzzo armato ai piani superiori.

I serramenti sono in telaio di alluminio con vetro doppio.

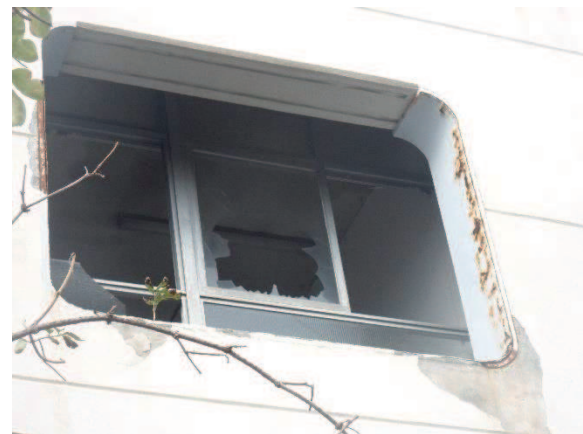
Figura 3.3 - Particolare dei serramenti

L'involucro trasparente che costituisce l'edificio è composto da serramenti con telaio in alluminio e vetri doppi.

Lo stato di conservazione degli stessi è pessimo, infatti molti serramenti sono gravemente danneggiati a causa dello stato di totale abbandono dell'edificio.
