# Scuola Primaria “Ball” e Scuola dell’infanzia comunale “Glicine”

E675

ALLEGATO C – Report di indagine termografica  
FONDO KYOTO - SCUOLA 3

Maggio 2018

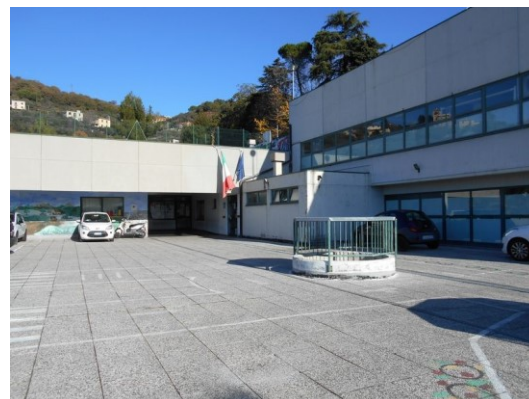
L’involucro edilizio opaco che costituisce l’edificio è composto da murature portanti costituite prevalentemente da un telaio in calcestruzzo più mattoni forati. La copertura del primo e secondo è piana, costituita da blocchi di laterizio più calcestruzzo e materiale impermeabile. La copertura del piano seminterrato e del piano terra sul lato esterno è rivestita da una pavimentazione esterna in quanto pedonabile, mentre la copertura del piano terra sul lato interno è costituita da blocchi di cemento armato in quanto costituisce il manto stradale del parcheggio adibiti alle auto.

Figura 1.1 - Particolare della facciata principale e del manto stradale adibito a parcheggio

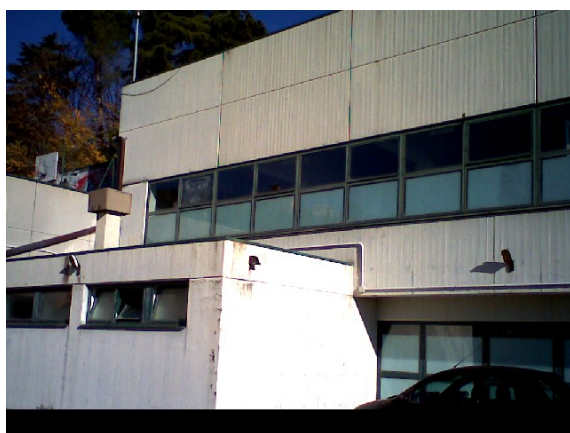
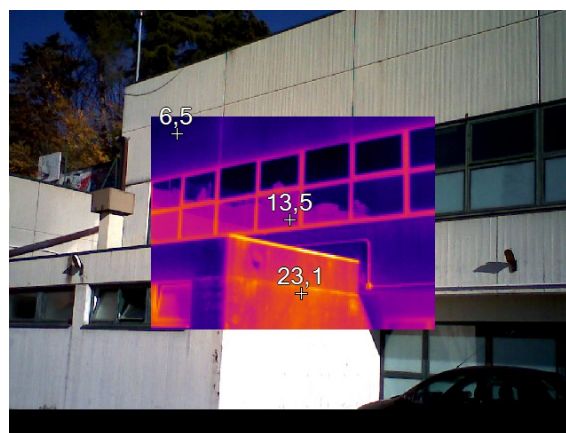
- L’immagine termografica mostra alcuni ponti termici dell’involucro dell’edificio analizzato. Gli elementi in giallo, arancione e rosso sono i più disperdenti e quindi i punti deboli dell’involucro edilizio. Si notino in particolare un infisso e la zona del muro esterno al di sotto della finestra in corrispondenza dei terminali di emissione quali gli elementi più disperdenti di calore in una facciata dell’edificio.

Figura 1.2 – Rilievo termografico della parete

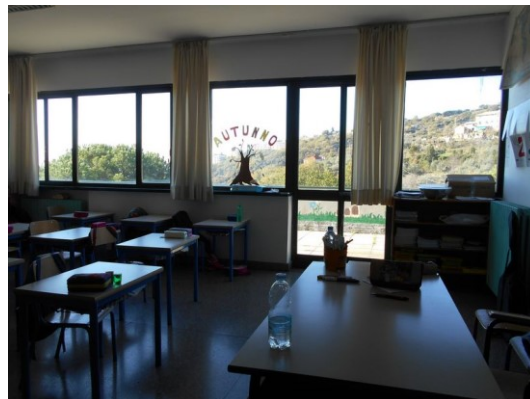
L’involucro trasparente che costituisce l’edificio è composto prevalentemente da serramenti con telaio in metallo senza taglio termico e vetri doppi 4-6-4. Sono presenti anche porte finestre in metallo e vetro doppio.

Lo stato di conservazione degli stessi è buono.

Figura 2.1 - Particolare dei serramenti di un’aula

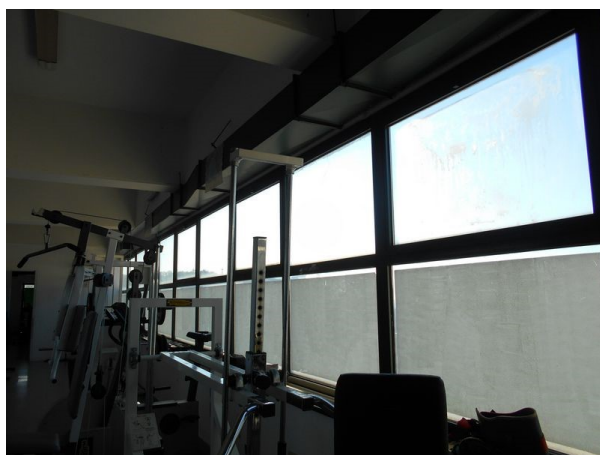
Figura 2.2 - Particolare dei serramenti della palestra

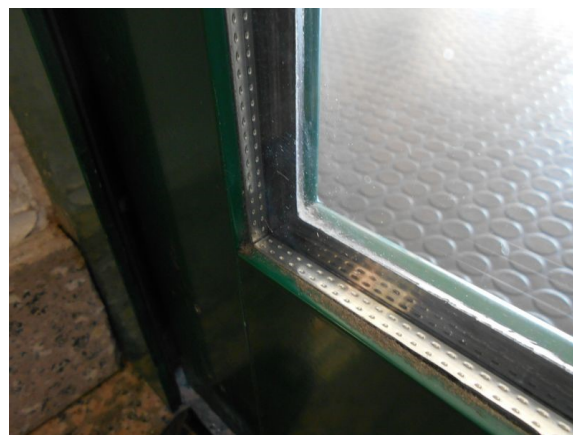
Figura 2.3 - Particolare dei serramenti – dettaglio angolo vetro

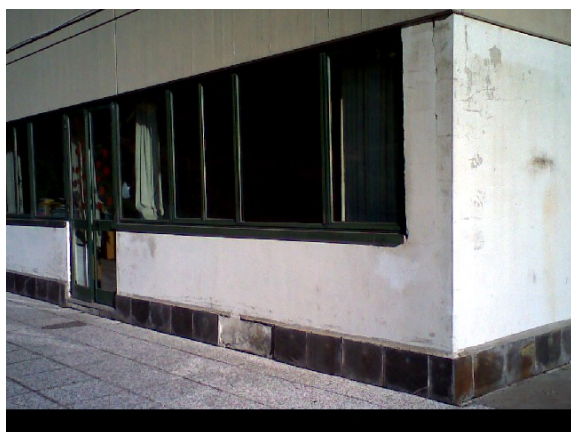
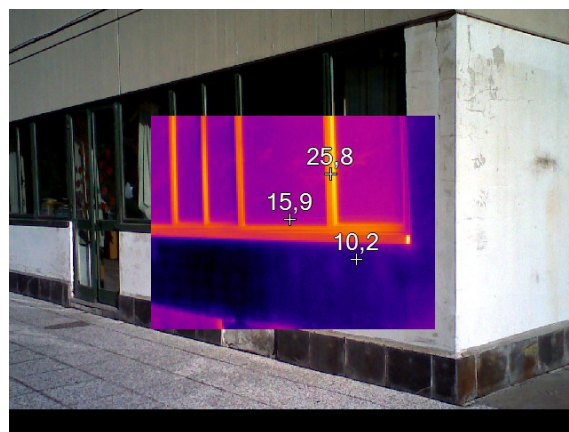
- L’immagine termografica mostra alcuni ponti termici dell’involucro dell’edificio analizzato. Gli elementi in giallo, arancione e rosso sono i più disperdenti e quindi i punti deboli dell’involucro edilizio. Si notino in particolare gli infissi e zone del muro esterno al di sotto delle finestre in corrispondenza dei terminali di emissione quali gli elementi più disperdenti di calore in una facciata dell’edificio.

Figura 2.4 – Rilievo termografico dei serramenti
