# Scuola primaria “Battisti” e Scuola dell’infanzia statale “Piccolo Principe”

**E458**

Via Donghi 10 e 8

ALLEGATO C – Report di indagine termografica  
FONDO KYOTO - SCUOLA 3

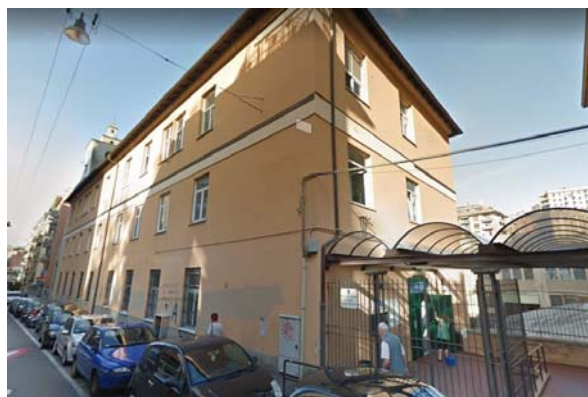
L’involucro edilizio opaco che costituisce l’edificio è composto da murature portanti costituite prevalentemente da mattoni pieni, intonacate esternamente. La copertura dell’edificio è realizzata in legno e del tipo a padiglione.

Figura 1.1 - Particolare della facciata principale

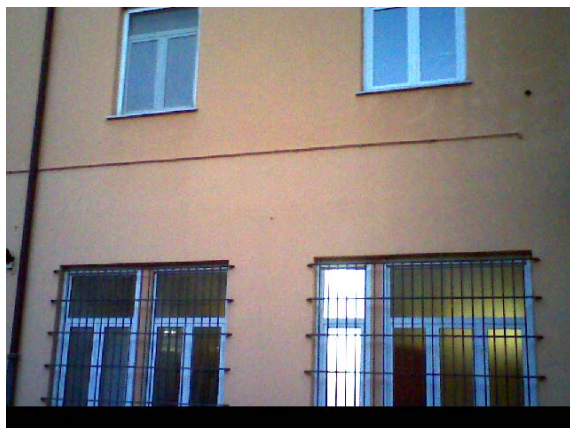
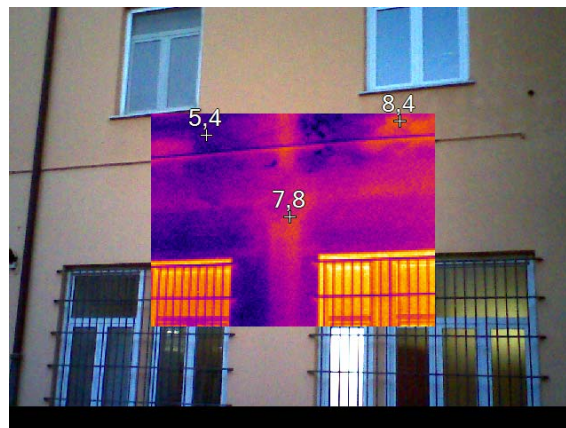
- L’immagine termografica mostra alcuni ponti termici dell’involucro dell’edificio analizzato. Gli elementi in giallo, arancione e rosso sono i più disperdenti e quindi i punti deboli dell’involucro edilizio. Si notino in particolare un infisso e la zona del muro esterno al di sotto della finestra in corrispondenza dei terminali di emissione quali gli elementi più disperdenti di calore in una facciata dell’edificio.

Figura 1.2 – Rilievo termografico della parete

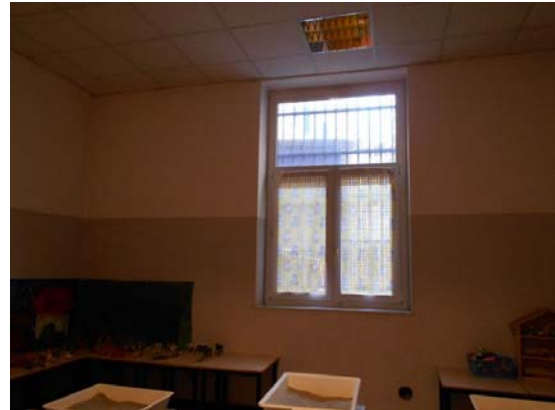
L’involucro trasparente che costituisce l’edificio è composto prevalentemente da serramenti con telaio in pvc e vetri doppi 4-6-4. Lo stato di conservazione degli stessi è buono.

Figura 2.1 - Particolare dei serramenti

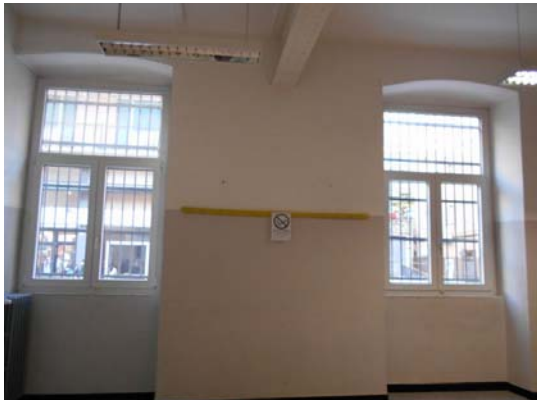
Figura 2.2 - Particolare dei serramenti

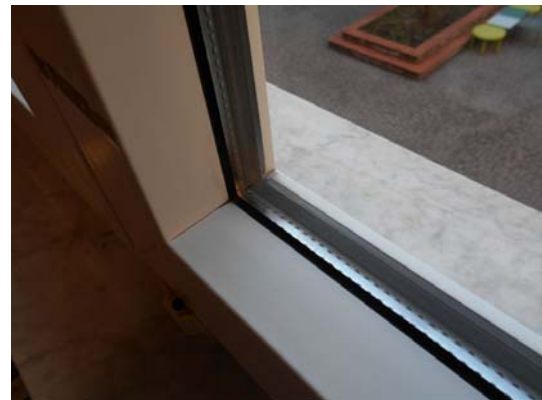
Figura 2.3 - Particolare dei serramenti – dettaglio angolo vetro

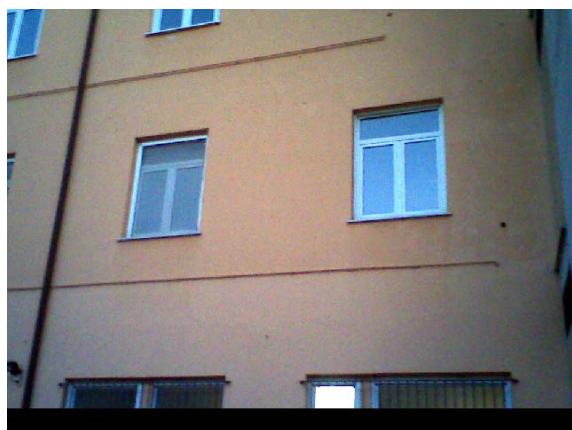
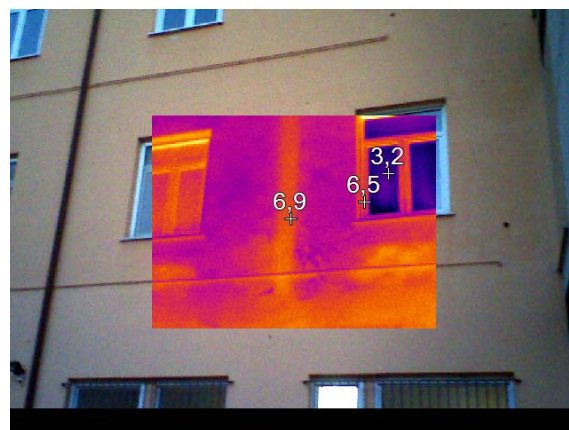
- L’immagine termografica mostra alcuni ponti termici dell’involucro dell’edificio analizzato. Gli elementi in giallo, arancione e rosso sono i più disperdenti e quindi i punti deboli dell’involucro edilizio. Si notino in particolare gli infissi e zone del muro esterno al di sotto delle finestre in corrispondenza dei terminali di emissione quali gli elementi più disperdenti di calore in una facciata dell’edificio.

Figura 2.4 – Rilievo termografico dei serramenti
