# Scuola primaria “DOGE DA MURTA”

## **ALLEGATO C\_REPORT DI INDAGINE TERMOGRAFICA**

**FONDO KYOTO - SCUOLA 3**

**COMUNE DI GENOVA**

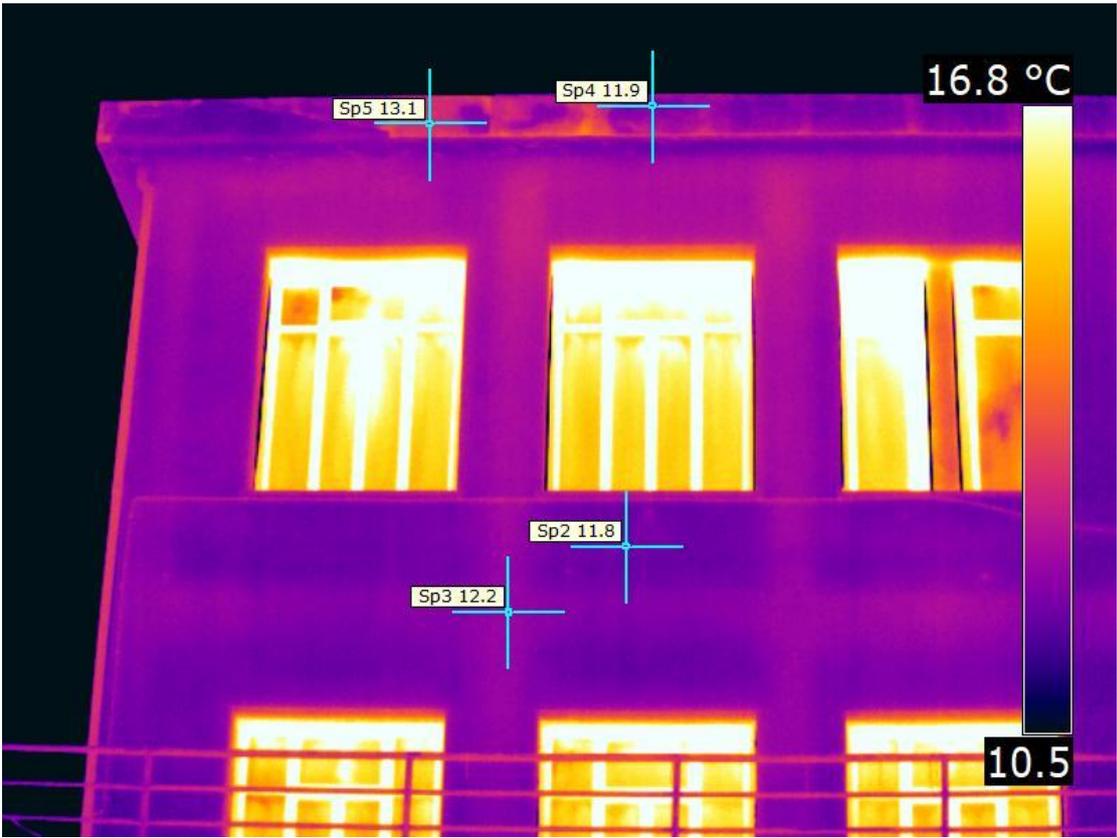
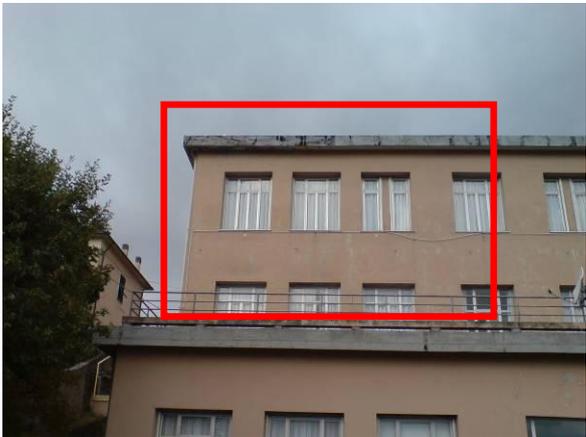
TERMOGRAFIA		ESTERNO
Localizzazione	Dati tecnici	
<b>Edificio:</b> Scuola primaria "Doge da Murta" <b>Ubicazione:</b> Piazza Chiesa di Murta civ. 5a	<b>Modello termocamera:</b> FLIR B620 <b>Data immagine:</b> 22/11/2017 <b>Emissività:</b> 0,86 <b>Temperatura atmosferica:</b> 14,30°C <b>UR:</b> 74,50% <b>Distanza oggetto:</b> 15m	
Immagine termografica IR_44748

Immagine visibile DC_44749

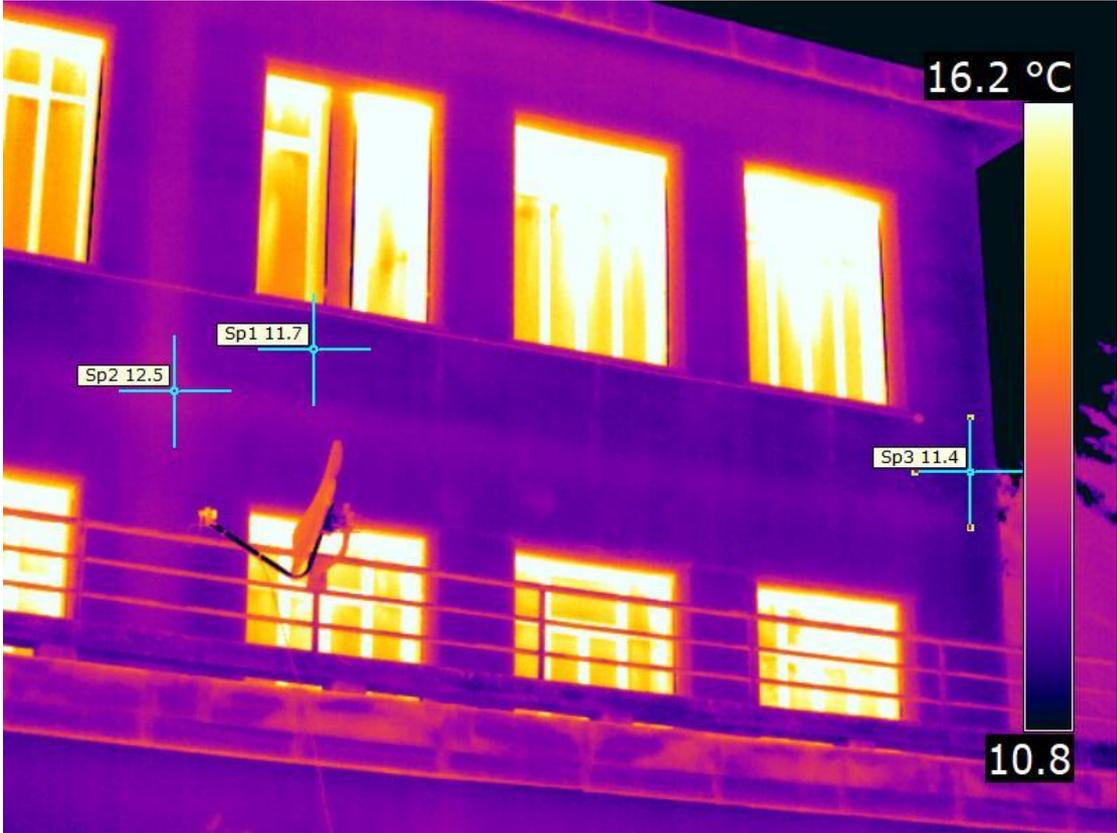
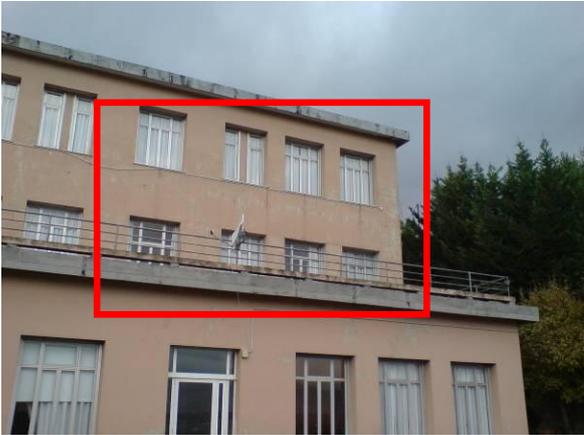
TERMOGRAFIA		ESTERNO
Localizzazione	Dati tecnici	
<b>Edificio:</b> Scuola primaria "Doge da Murta" <b>Ubicazione:</b> Piazza Chiesa di Murta civ. 5a	<b>Modello termocamera:</b> FLIR B620 <b>Data immagine:</b> 22/11/2017 <b>Emissività:</b> 0,86 <b>Temperatura atmosferica:</b> 14,30°C <b>UR:</b> 74,50% <b>Distanza oggetto:</b> 15m	
Immagine termografica IR_44750

Immagine visibile DC_44751

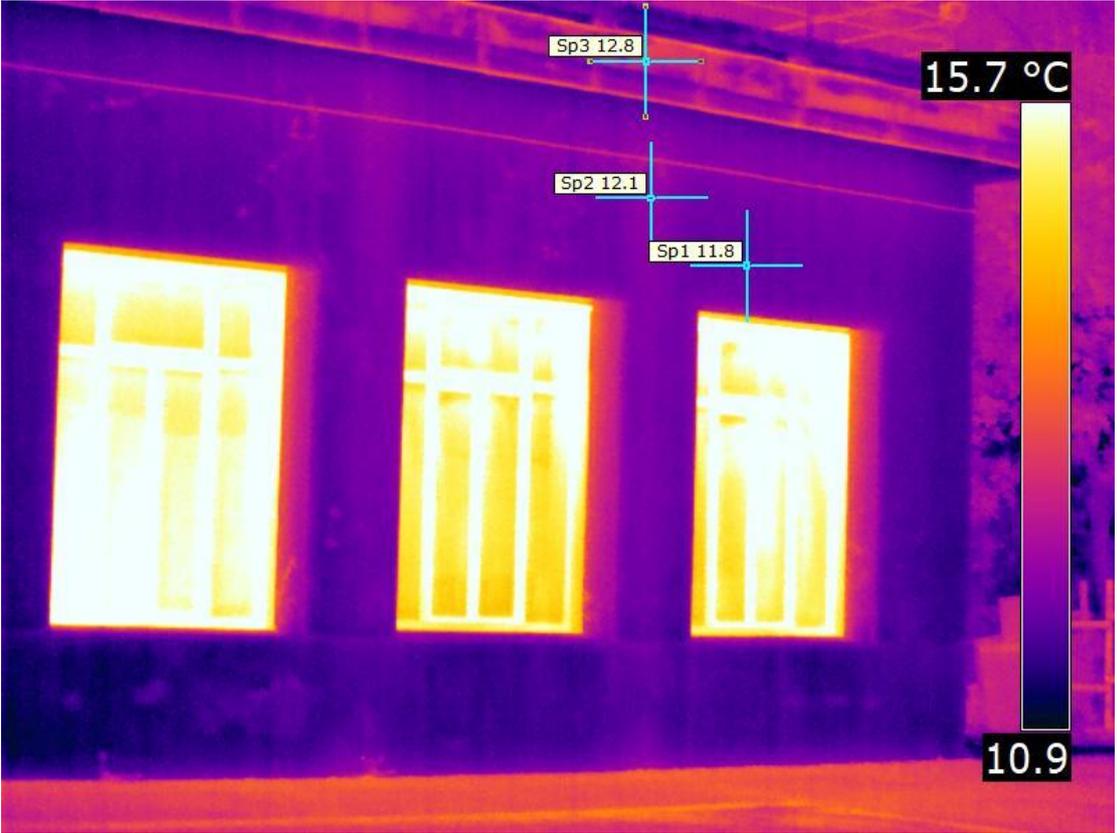
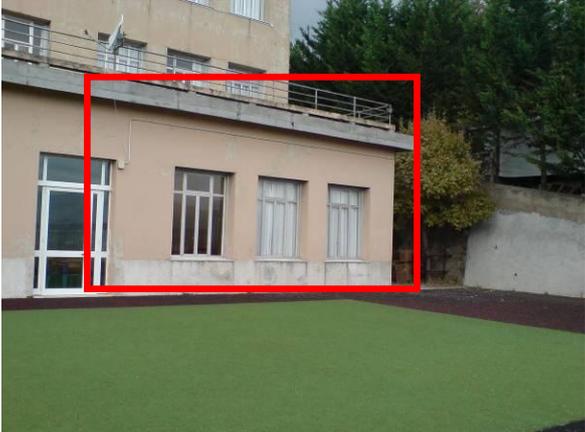
TERMOGRAFIA		ESTERNO
Localizzazione	Dati tecnici	
<b>Edificio:</b> Scuola primaria "Doge da Murta" <b>Ubicazione:</b> Piazza Chiesa di Murta civ. 5a	<b>Modello termocamera:</b> FLIR B620 <b>Data immagine:</b> 22/11/2017 <b>Emissività:</b> 0,86 <b>Temperatura atmosferica:</b> 14,30°C <b>UR:</b> 74,50% <b>Distanza oggetto:</b> 10m	
Immagine termografica IR_44752

Immagine visibile DC_44753

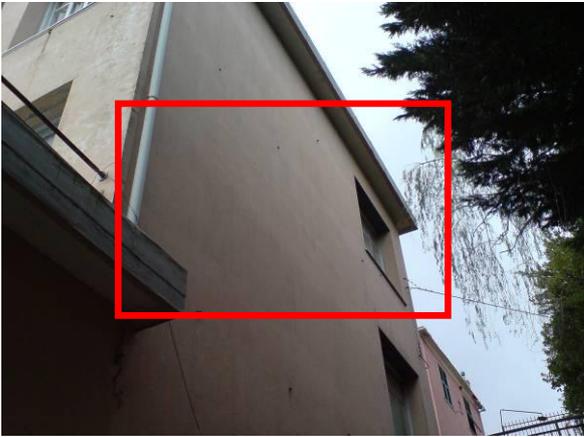
TERMOGRAFIA		ESTERNO
Localizzazione	Dati tecnici	
<b>Edificio:</b> Scuola primaria "Doge da Murta" <b>Ubicazione:</b> Piazza Chiesa di Murta civ. 5a	<b>Modello termocamera:</b> FLIR B620 <b>Data immagine:</b> 22/11/2017 <b>Emissività:</b> 0,86 <b>Temperatura atmosferica:</b> 14,30°C <b>UR:</b> 74,50% <b>Distanza oggetto:</b> 10m	
Immagine termografica IR_44754

Immagine visibile DC_44755

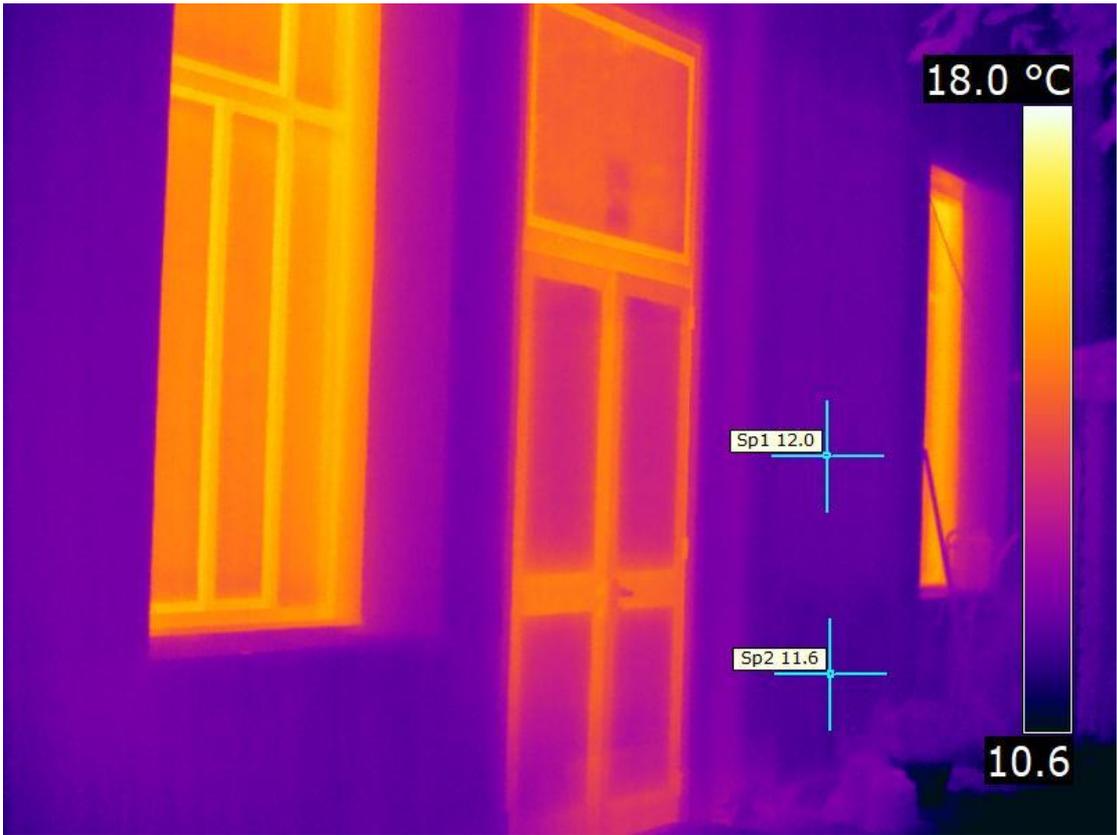
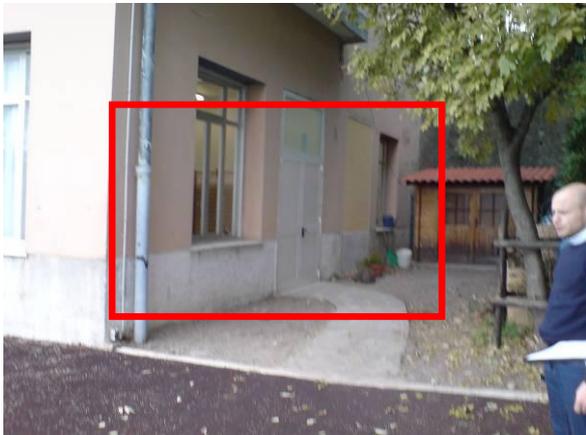
TERMOGRAFIA		ESTERNO
Localizzazione	Dati tecnici	
<b>Edificio:</b> Scuola primaria "Doge da Murta" <b>Ubicazione:</b> Piazza Chiesa di Murta civ. 5a	<b>Modello termocamera:</b> FLIR B620 <b>Data immagine:</b> 22/11/2017 <b>Emissività:</b> 0,86 <b>Temperatura atmosferica:</b> 14,30°C <b>UR:</b> 74,50% <b>Distanza oggetto:</b> 6m	
Immagine termografica IR_44756

Immagine visibile DC_44757

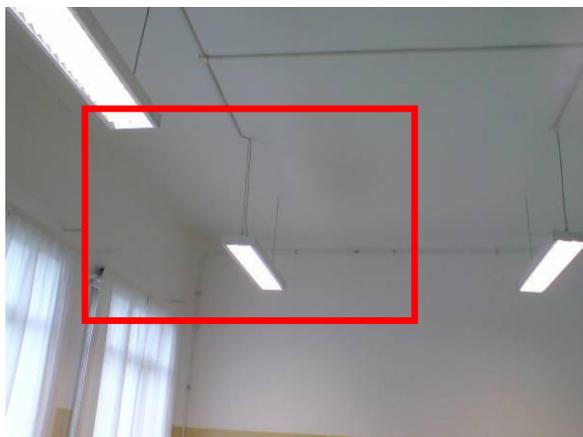
TERMOGRAFIA		INTERNO
Localizzazione	Dati tecnici	
<b>Edificio:</b> Scuola primaria "Doge da Murta" <b>Ubicazione:</b> Piazza Chiesa di Murta civ. 5a	<b>Modello termocamera:</b> FLIR B620 <b>Data immagine:</b> 21/11/2017 <b>Emissività:</b> 0,86 <b>Temperatura atmosferica:</b> 20,50°C <b>UR:</b> 57,40% <b>Distanza oggetto:</b> 5m	
Immagine termografica IR_44758

Immagine visibile DC_44759

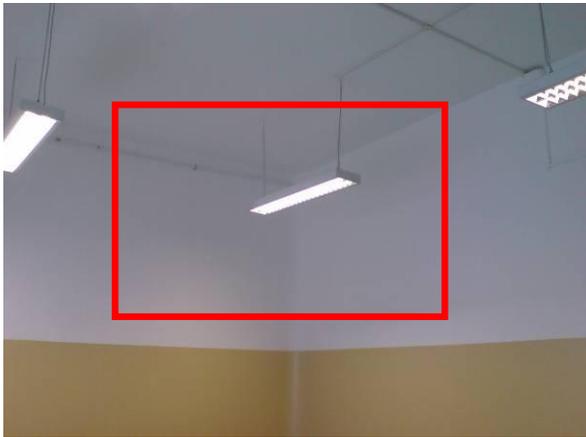
TERMOGRAFIA		INTERNO
Localizzazione	Dati tecnici	
<b>Edificio:</b> Scuola primaria "Doge da Murta" <b>Ubicazione:</b> Piazza Chiesa di Murta civ. 5a	<b>Modello termocamera:</b> FLIR B620 <b>Data immagine:</b> 21/11/2017 <b>Emissività:</b> 0,86 <b>Temperatura atmosferica:</b> 20,50°C <b>UR:</b> 57,40% <b>Distanza oggetto:</b> 5m	
Immagine termografica IR_44760

Immagine visibile DC_44761

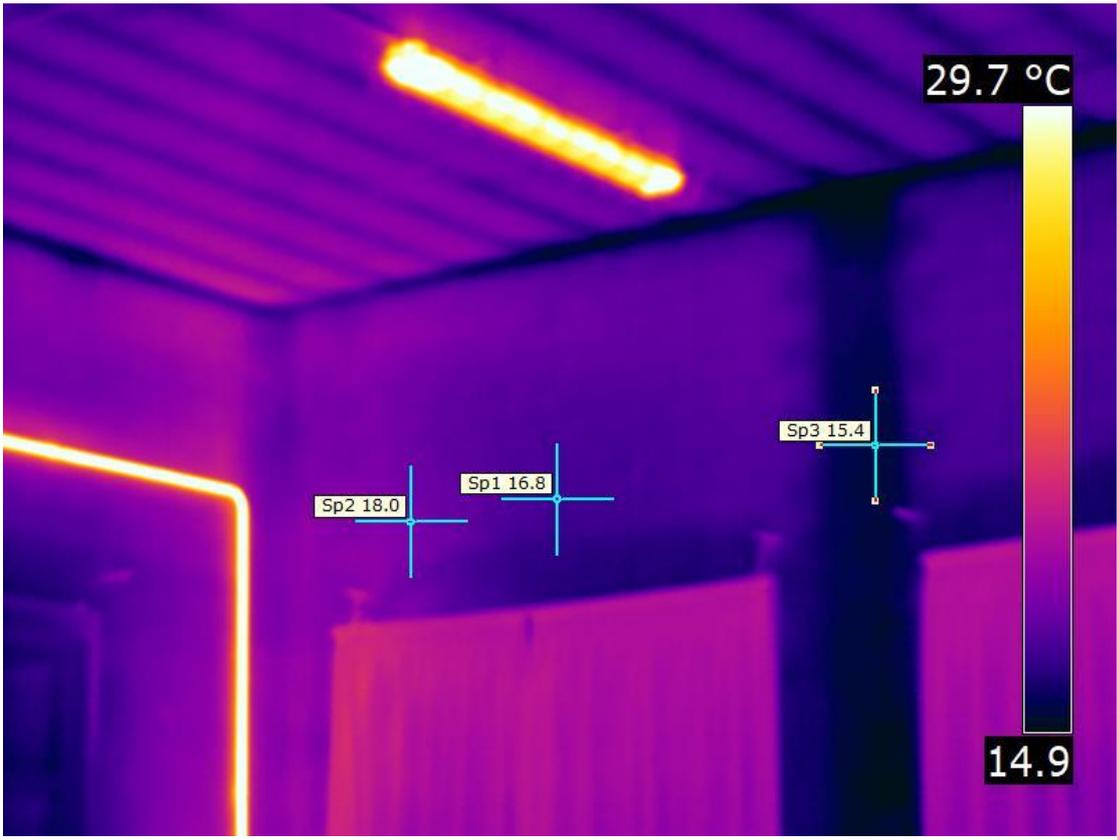
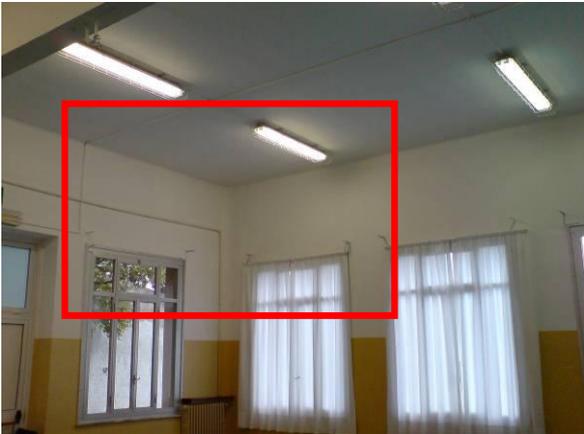
TERMOGRAFIA		INTERNO
Localizzazione	Dati tecnici	
<b>Edificio:</b> Scuola primaria "Doge da Murta" <b>Ubicazione:</b> Piazza Chiesa di Murta civ. 5a	<b>Modello termocamera:</b> FLIR B620 <b>Data immagine:</b> 21/11/2017 <b>Emissività:</b> 0,86 <b>Temperatura atmosferica:</b> 20,5°C <b>UR:</b> 57,40% <b>Distanza oggetto:</b> 3m	
Immagine termografica IR_44762

Immagine visibile DC_44763

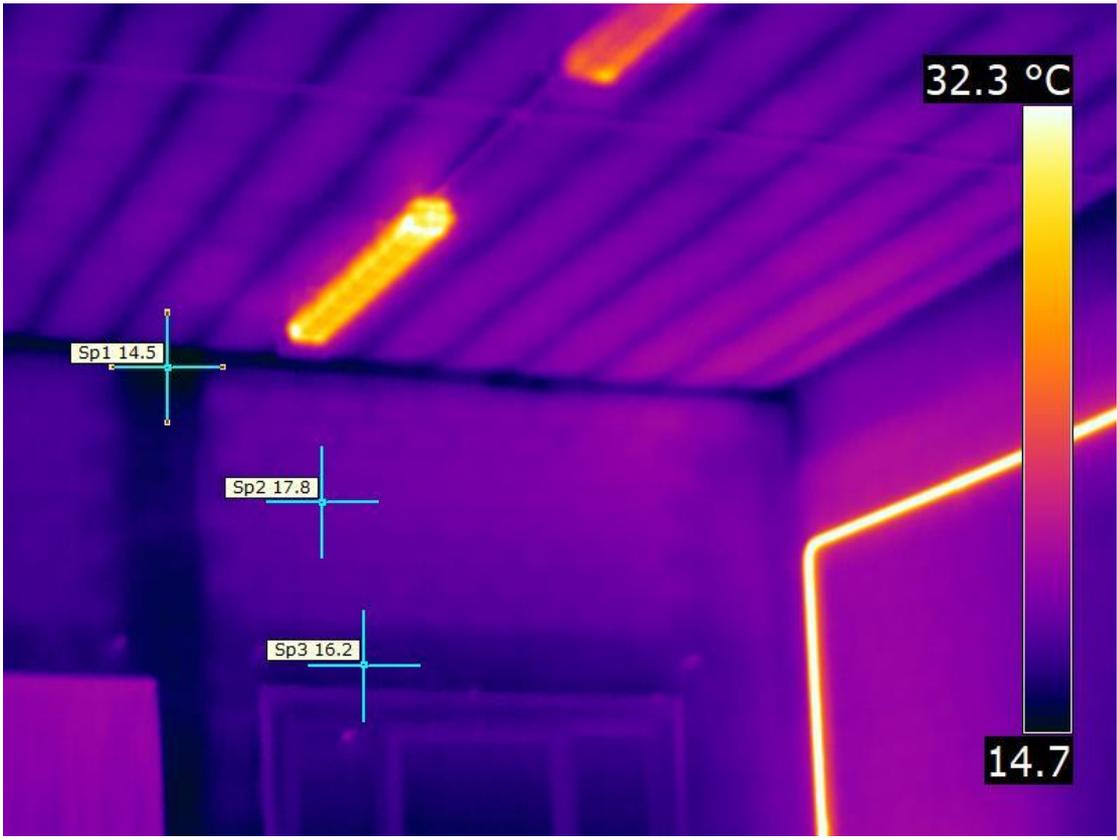
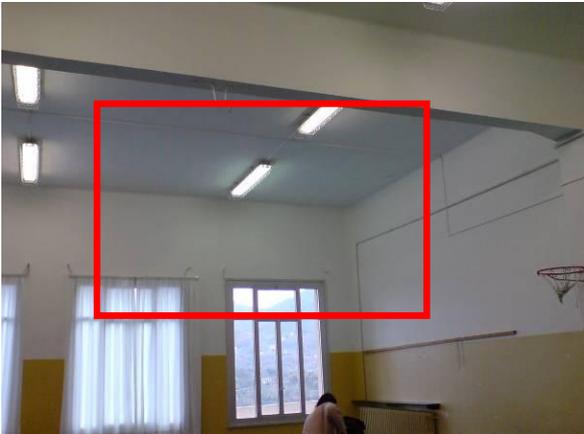
TERMOGRAFIA		INTERNO
Localizzazione	Dati tecnici	
<b>Edificio:</b> Scuola primaria "Doge da Murta" <b>Ubicazione:</b> Piazza Chiesa di Murta civ. 5a	<b>Modello termocamera:</b> FLIR B620 <b>Data immagine:</b> 21/11/2017 <b>Emissività:</b> 0,86 <b>Temperatura atmosferica:</b> 20,50°C <b>UR:</b> 57,40% <b>Distanza oggetto:</b> 3m	
Immagine termografica IR_44764

Immagine visibile DC_44765

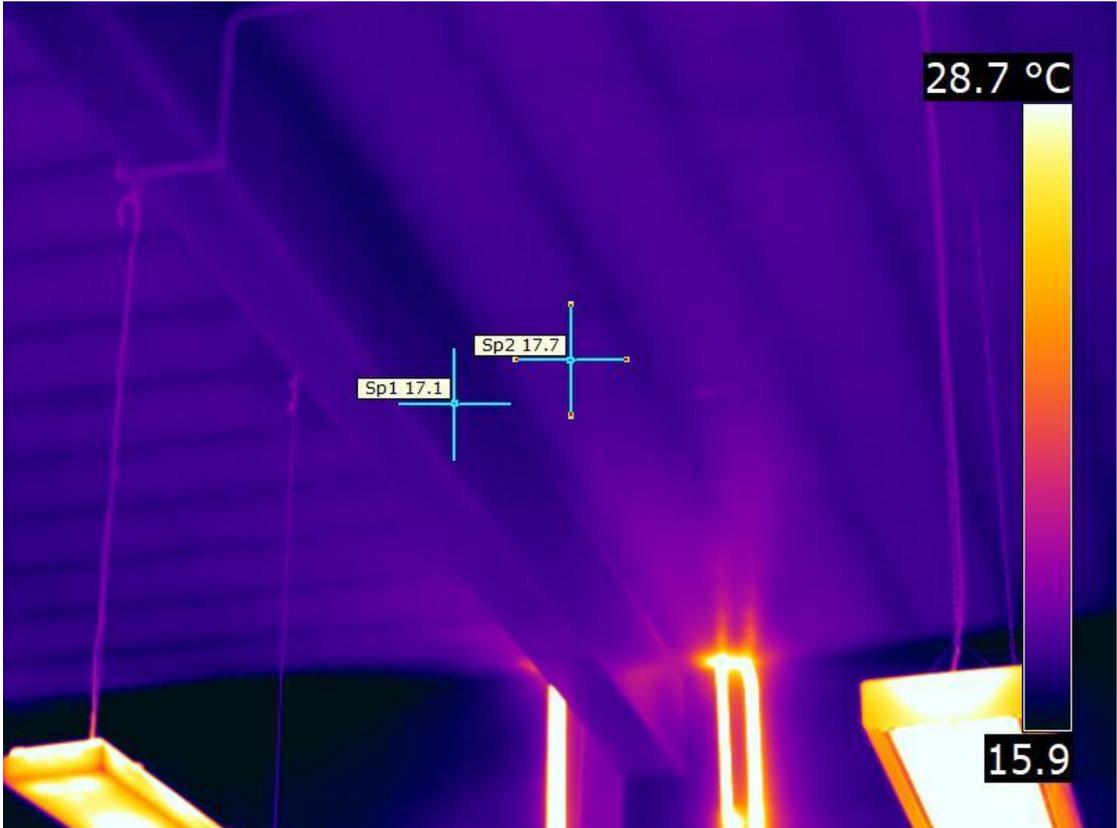
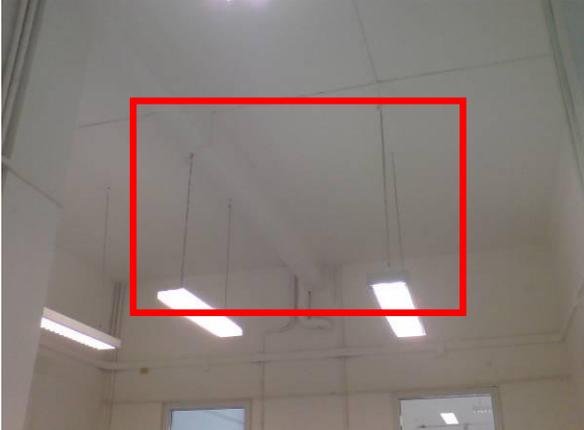
TERMOGRAFIA		INTERNO
Localizzazione	Dati tecnici	
<b>Edificio:</b> Scuola primaria "Doge da Murta" <b>Ubicazione:</b> Piazza Chiesa di Murta civ. 5a	<b>Modello termocamera:</b> FLIR B620 <b>Data immagine:</b> 21/11/2017 <b>Emissività:</b> 0,86 <b>Temperatura atmosferica:</b> 20,50°C <b>UR:</b> 57,40% <b>Distanza oggetto:</b> 3m	
Immagine termografica IR_44766

Immagine visibile DC_44767

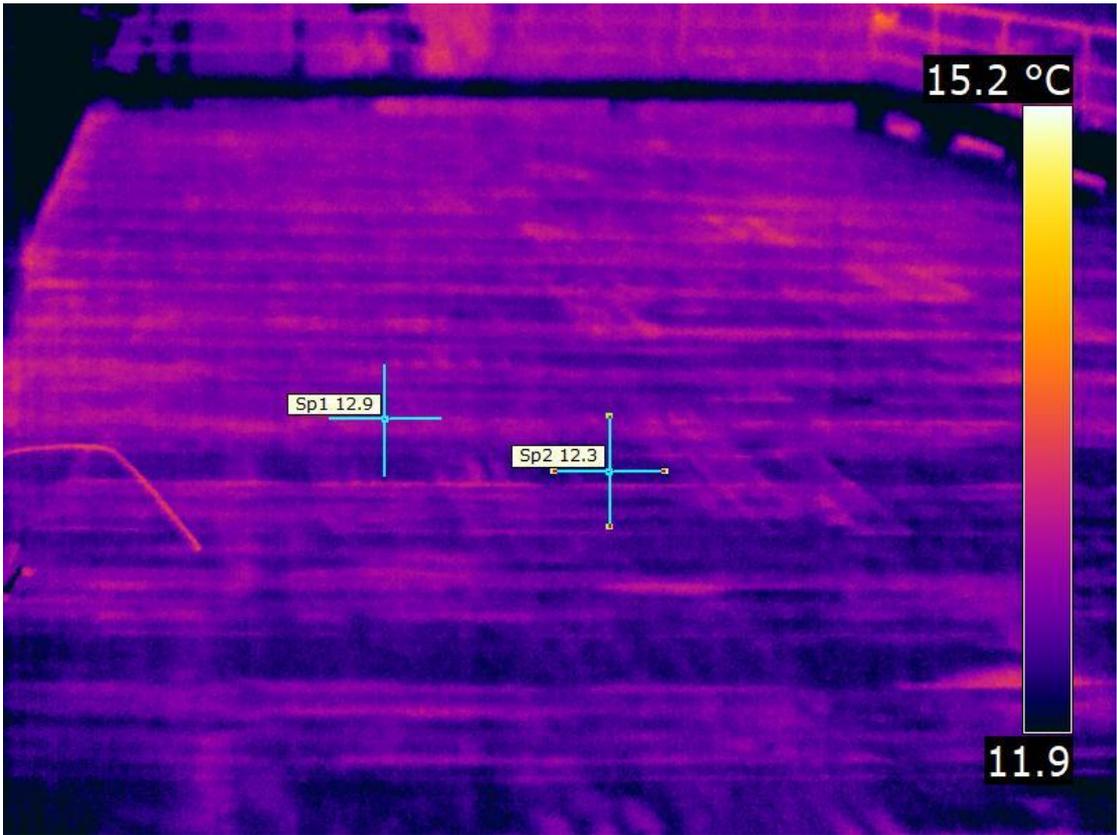
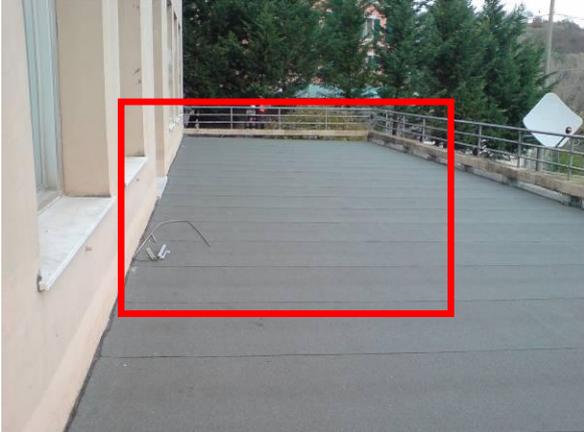
TERMOGRAFIA		INTERNO
Localizzazione	Dati tecnici	
<b>Edificio:</b> Scuola primaria "Doge da Murta" <b>Ubicazione:</b> Piazza Chiesa di Murta civ. 5a	<b>Modello termocamera:</b> FLIR B620 <b>Data immagine:</b> 21/11/2017 <b>Emissività:</b> 0,86 <b>Temperatura atmosferica:</b> 20,50°C <b>UR:</b> 57,40% <b>Distanza oggetto:</b> 3m	
Immagine termografica IR_44768

Immagine visibile DC_44769

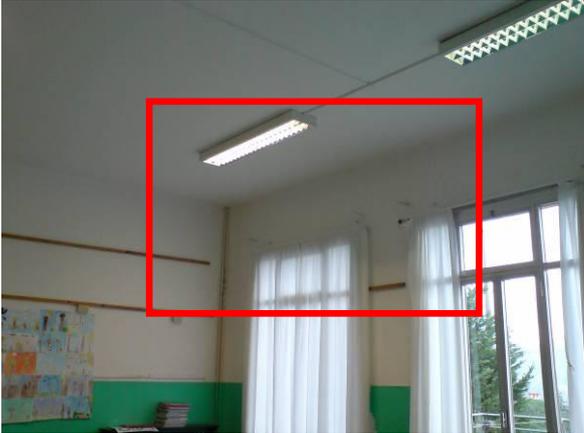
TERMOGRAFIA		INTERNO
Localizzazione	Dati tecnici	
<b>Edificio:</b> Scuola primaria "Doge da Murta" <b>Ubicazione:</b> Piazza Chiesa di Murta civ. 5a	<b>Modello termocamera:</b> FLIR B620 <b>Data immagine:</b> 21/11/2017 <b>Emissività:</b> 0,86 <b>Temperatura atmosferica:</b> 20,50°C <b>UR:</b> 57,40% <b>Distanza oggetto:</b> 3m	
Immagine termografica IR_44770

Immagine visibile DC_44771

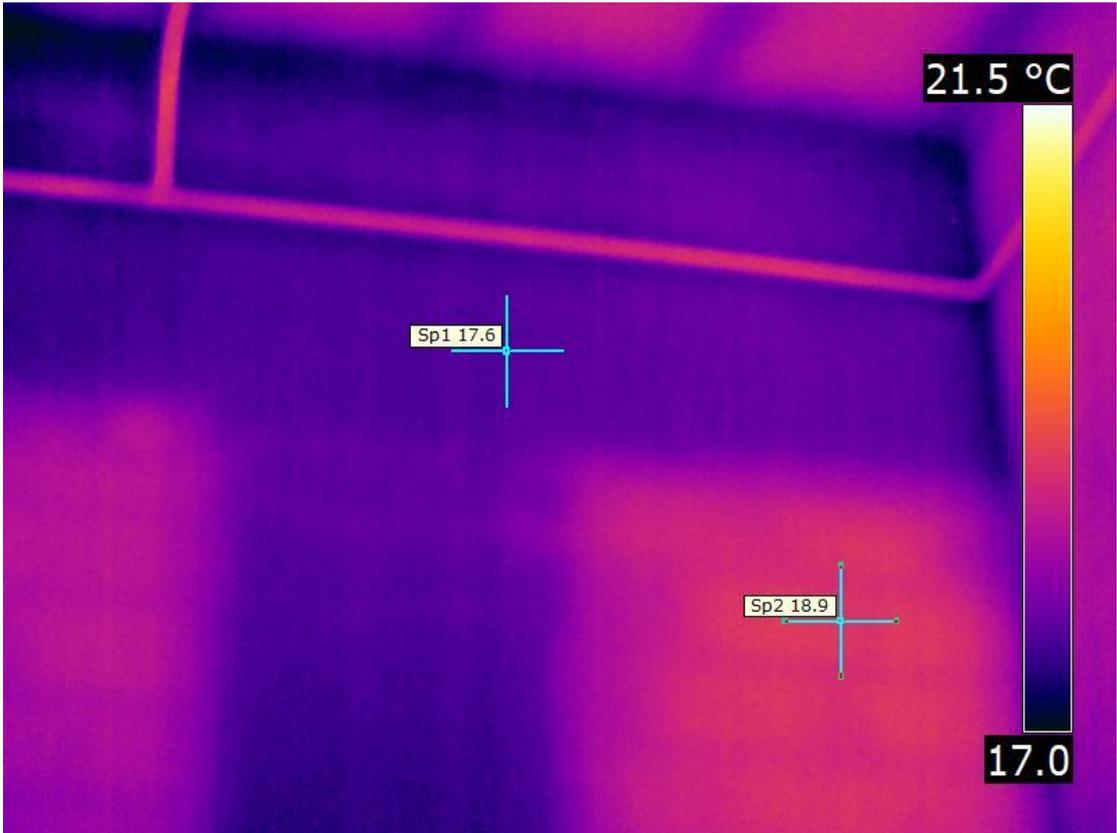
TERMOGRAFIA		INTERNO
Localizzazione	Dati tecnici	
<b>Edificio:</b> Scuola primaria "Doge da Murta" <b>Ubicazione:</b> Piazza Chiesa di Murta civ. 5a	<b>Modello termocamera:</b> FLIR B620 <b>Data immagine:</b> 21/11/2017 <b>Emissività:</b> 0,86 <b>Temperatura atmosferica:</b> 20,50°C <b>UR:</b> 57,40% <b>Distanza oggetto:</b> 3m	
Immagine termografica IR_44772

Immagine visibile DC_44773

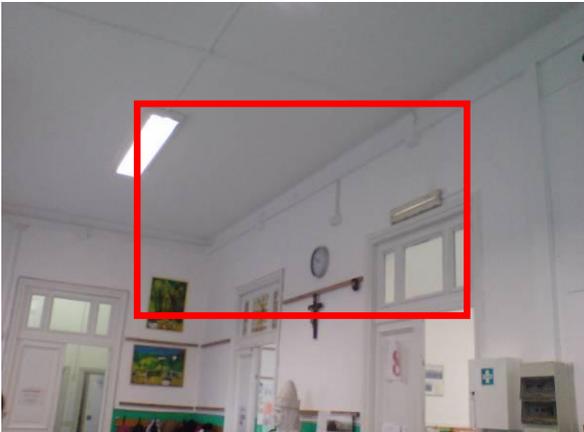
TERMOGRAFIA		INTERNO
Localizzazione	Dati tecnici	
<b>Edificio:</b> Scuola primaria "Doge da Murta" <b>Ubicazione:</b> Piazza Chiesa di Murta civ. 5a	<b>Modello termocamera:</b> FLIR B620 <b>Data immagine:</b> 21/11/2017 <b>Emissività:</b> 0,86 <b>Temperatura atmosferica:</b> 20,5°C <b>UR:</b> 57,40% <b>Distanza oggetto:</b> 3m	
Immagine termografica IR_44774

Immagine visibile DC_44775

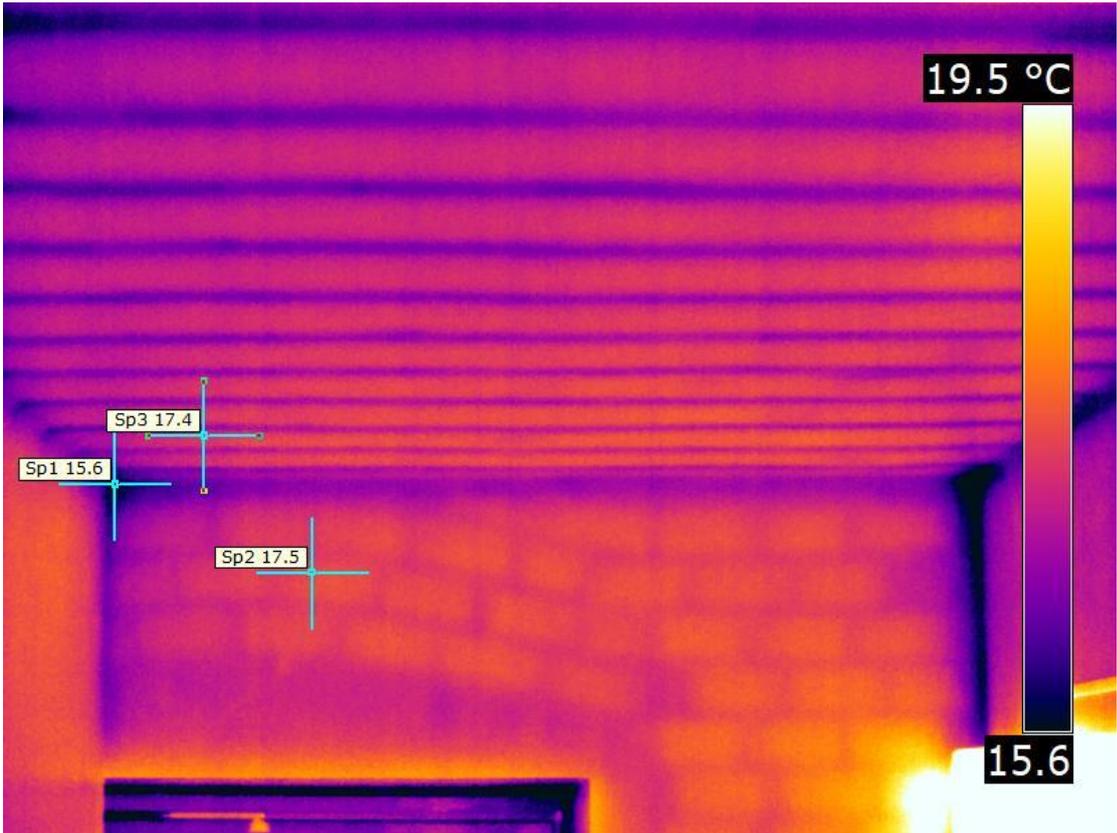
TERMOGRAFIA		INTERNO
Localizzazione	Dati tecnici	
<b>Edificio:</b> Scuola primaria "Doge da Murta" <b>Ubicazione:</b> Piazza Chiesa di Murta civ. 5a	<b>Modello termocamera:</b> FLIR B620 <b>Data immagine:</b> 21/11/2017 <b>Emissività:</b> 0,86 <b>Temperatura atmosferica:</b> 20,50°C <b>UR:</b> 57,40% <b>Distanza oggetto:</b> 3m	
Immagine termografica IR_44778

Immagine visibile DC_44779

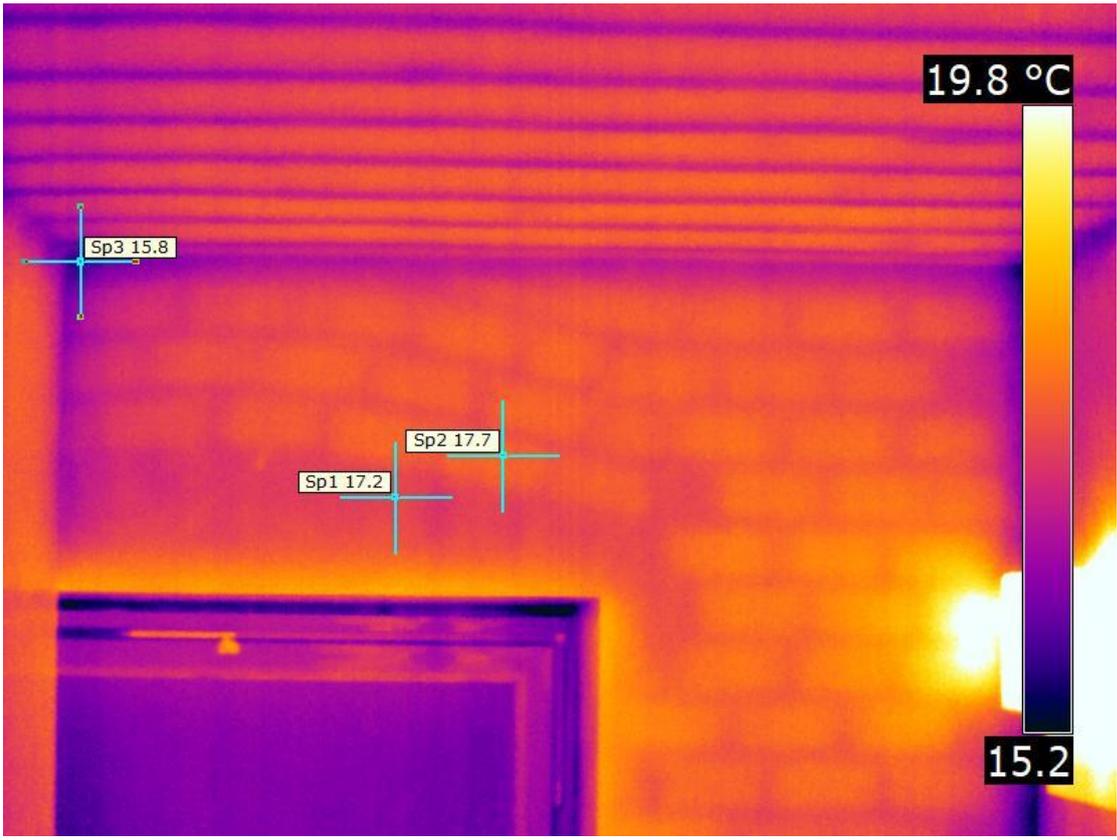
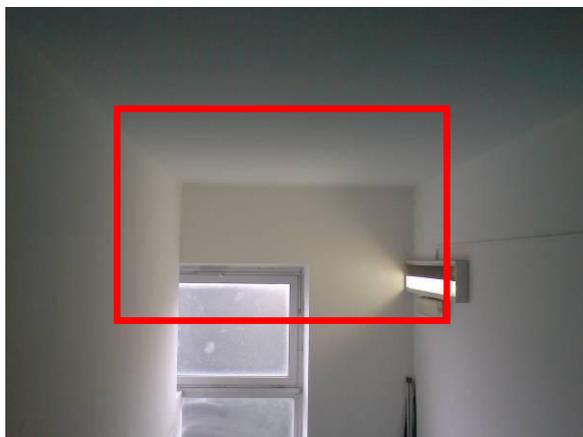
TERMOGRAFIA		INTERNO
Localizzazione	Dati tecnici	
<b>Edificio:</b> Scuola primaria "Doge da Murta" <b>Ubicazione:</b> Piazza Chiesa di Murta civ. 5a	<b>Modello termocamera:</b> FLIR B620 <b>Data immagine:</b> 21/11/2017 <b>Emissività:</b> 0,86 <b>Temperatura atmosferica:</b> 20,50°C <b>UR:</b> 57,40% <b>Distanza oggetto:</b> 3m	
Immagine termografica IR_44780

Immagine visibile DC_44781

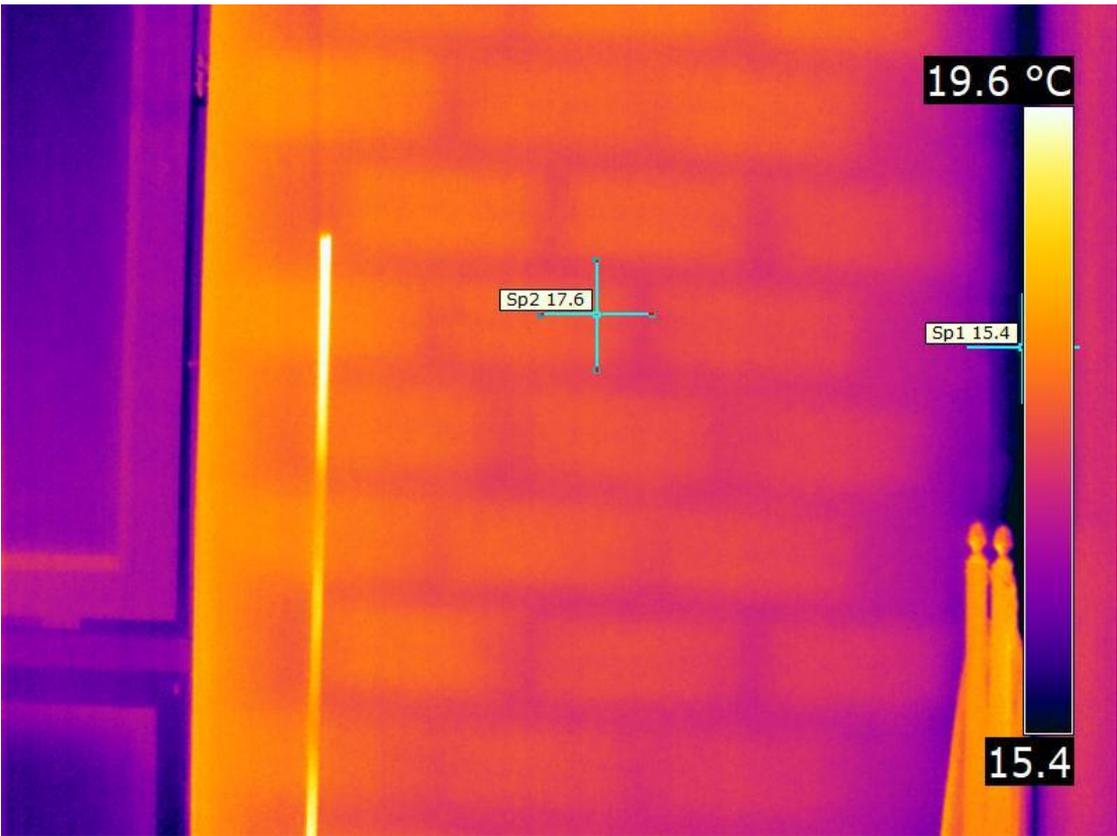
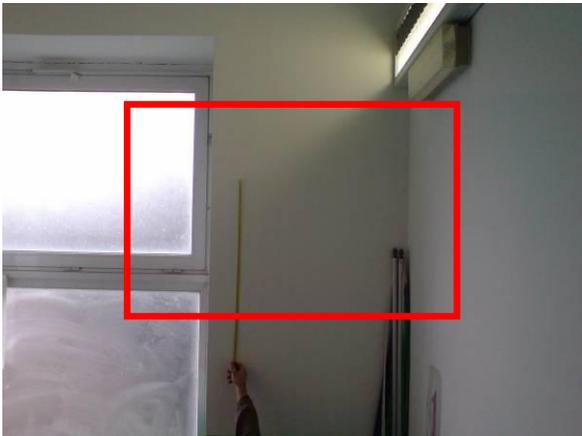
TERMOGRAFIA		INTERNO
Localizzazione	Dati tecnici	
<b>Edificio:</b> Scuola primaria "Doge da Murta" <b>Ubicazione:</b> Piazza Chiesa di Murta civ. 5a	<b>Modello termocamera:</b> FLIR B620 <b>Data immagine:</b> 21/11/2017 <b>Emissività:</b> 0,86 <b>Temperatura atmosferica:</b> 20,50°C <b>UR:</b> 57,40% <b>Distanza oggetto:</b> 3m	
Immagine termografica IR_44782

Immagine visibile DC_44783

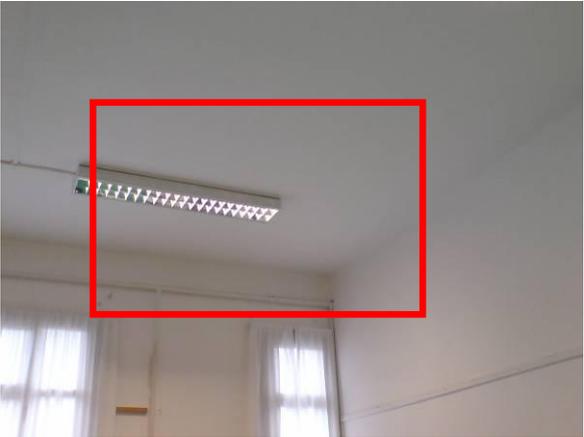
TERMOGRAFIA		INTERNO
Localizzazione	Dati tecnici	
<b>Edificio:</b> Scuola primaria "Doge da Murta" <b>Ubicazione:</b> Piazza Chiesa di Murta civ. 5a	<b>Modello termocamera:</b> FLIR B620 <b>Data immagine:</b> 21/11/2017 <b>Emissività:</b> 0,86 <b>Temperatura atmosferica:</b> 20,50°C <b>UR:</b> 57,40% <b>Distanza oggetto:</b> 3m	
Immagine termografica IR_44784

Immagine visibile DC_44785

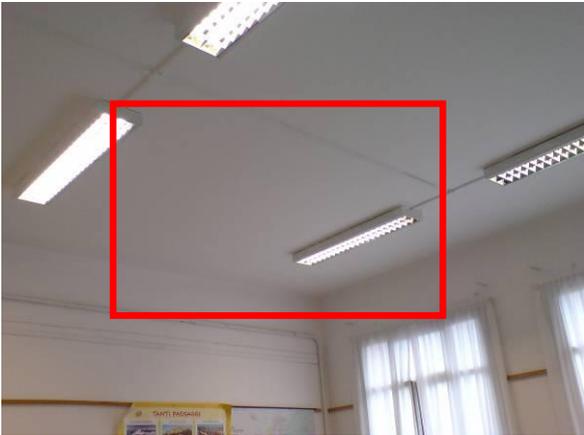
TERMOGRAFIA		INTERNO
Localizzazione	Dati tecnici	
<b>Edificio:</b> Scuola primaria "Doge da Murta" <b>Ubicazione:</b> Piazza Chiesa di Murta civ. 5a	<b>Modello termocamera:</b> FLIR B620 <b>Data immagine:</b> 21/11/2017 <b>Emissività:</b> 0,86 <b>Temperatura atmosferica:</b> 20,50°C <b>UR:</b> 57,40% <b>Distanza oggetto:</b> 3m	
Immagine termografica IR_44786

Immagine visibile DC_44787

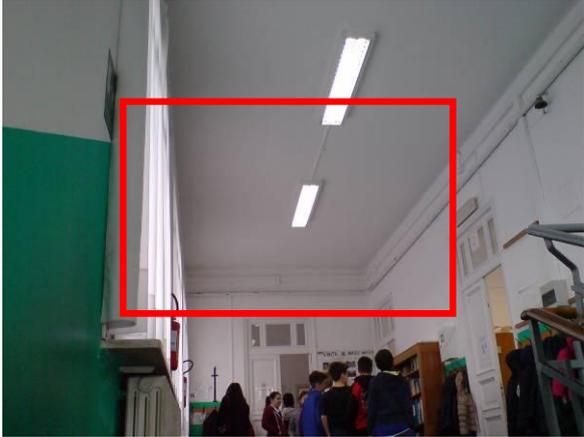
TERMOGRAFIA		INTERNO
Localizzazione	Dati tecnici	
<b>Edificio:</b> Scuola primaria "Doge da Murta" <b>Ubicazione:</b> Piazza Chiesa di Murta civ. 5a	<b>Modello termocamera:</b> FLIR B620 <b>Data immagine:</b> 21/11/2017 <b>Emissività:</b> 0,86 <b>Temperatura atmosferica:</b> 20,50°C <b>UR:</b> 57,40% <b>Distanza oggetto:</b> 3m	
Immagine termografica IR_44788

Immagine visibile DC_44789

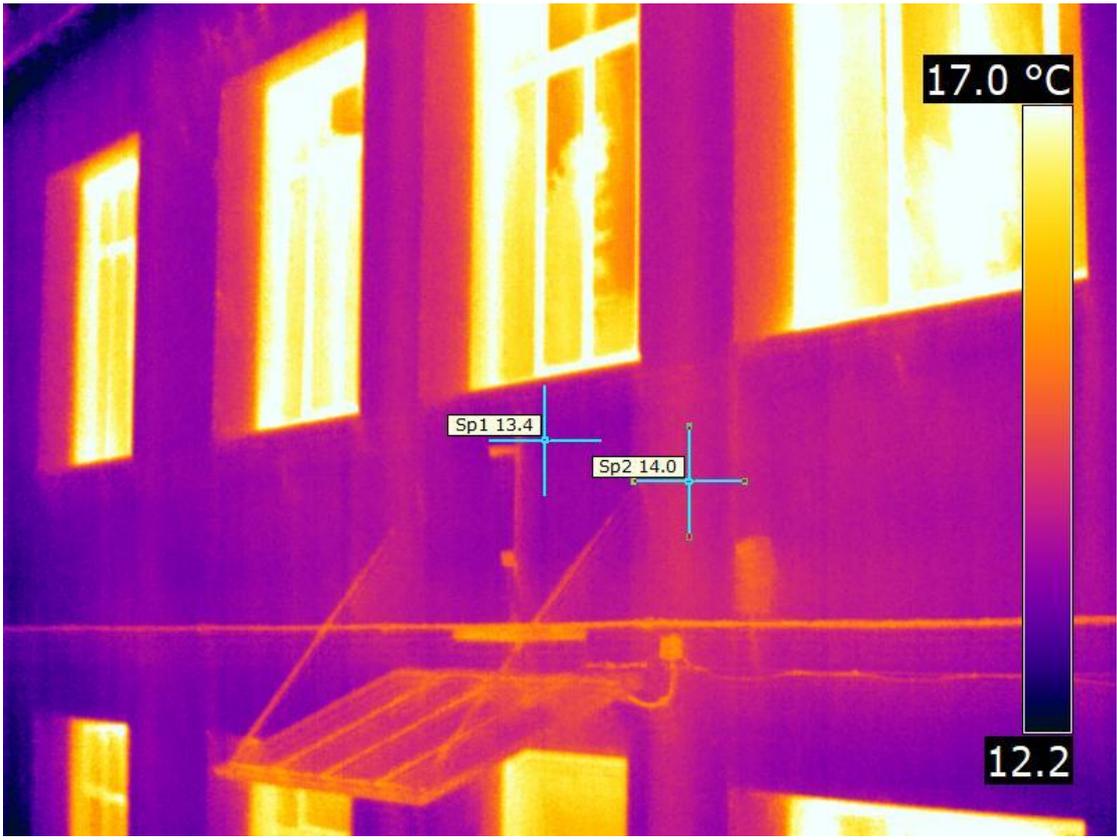
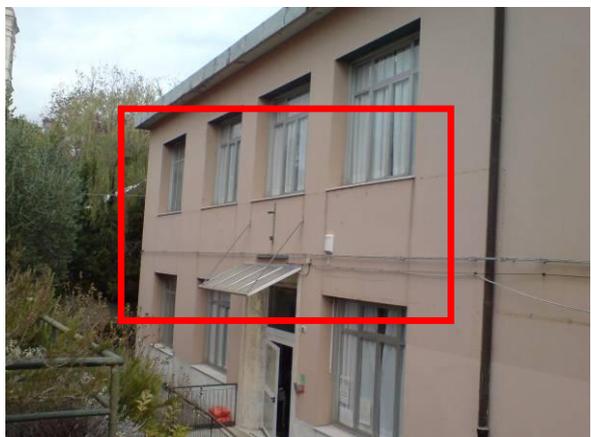
TERMOGRAFIA		ESTERNO
Localizzazione	Dati tecnici	
<b>Edificio:</b> Scuola primaria "Doge da Murta" <b>Ubicazione:</b> Piazza Chiesa di Murta civ. 5a	<b>Modello termocamera:</b> FLIR B620 <b>Data immagine:</b> 22/11/2017 <b>Emissività:</b> 0,86 <b>Temperatura atmosferica:</b> 14,30°C <b>UR:</b> 74,50% <b>Distanza oggetto:</b> 10m	
Immagine termografica IR_44792

Immagine visibile DC_44793

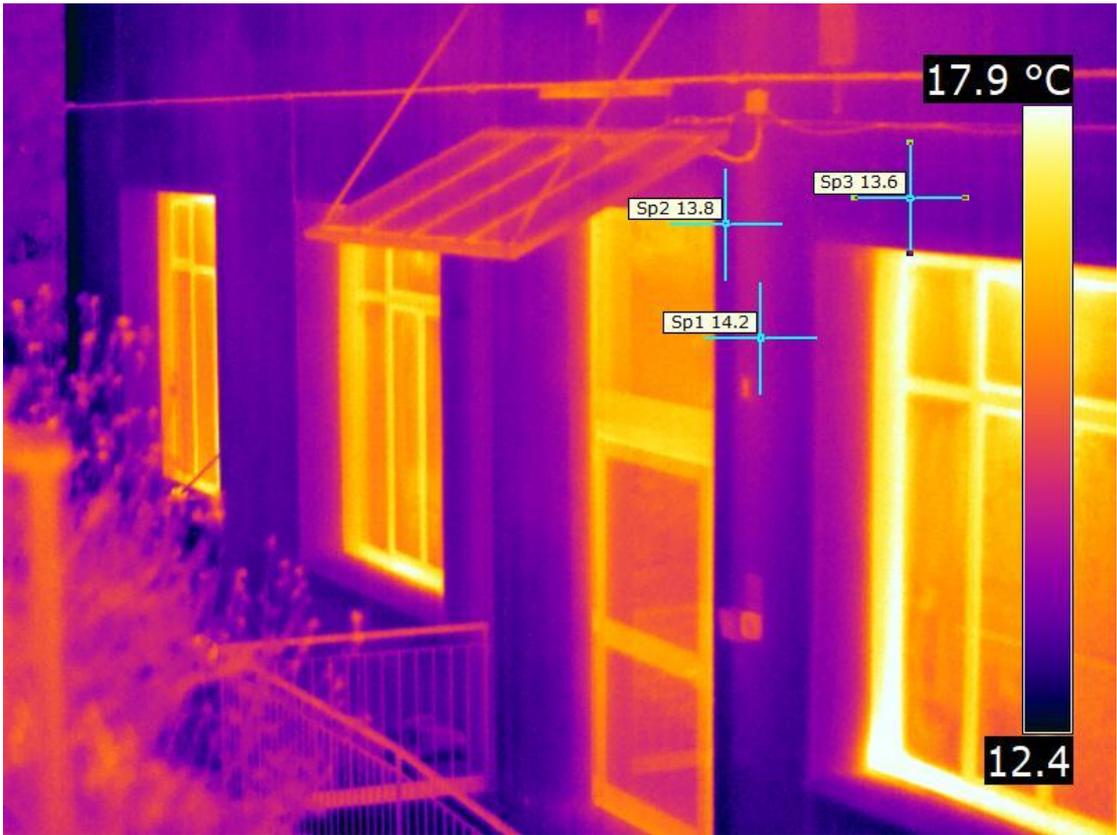
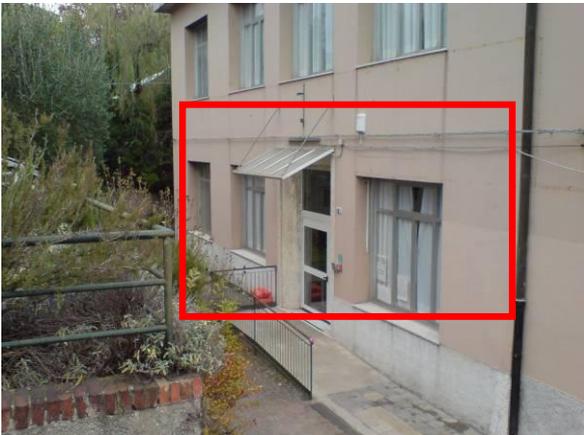
TERMOGRAFIA		ESTERNO
Localizzazione	Dati tecnici	
<b>Edificio:</b> Scuola primaria "Doge da Murta" <b>Ubicazione:</b> Piazza Chiesa di Murta civ. 5a	<b>Modello termocamera:</b> FLIR B620 <b>Data immagine:</b> 22/11/2017 <b>Emissività:</b> 0,86 <b>Temperatura atmosferica:</b> 14,30°C <b>UR:</b> 74,50% <b>Distanza oggetto:</b> 10m	
Immagine termografica IR_44794

Immagine visibile DC_44795

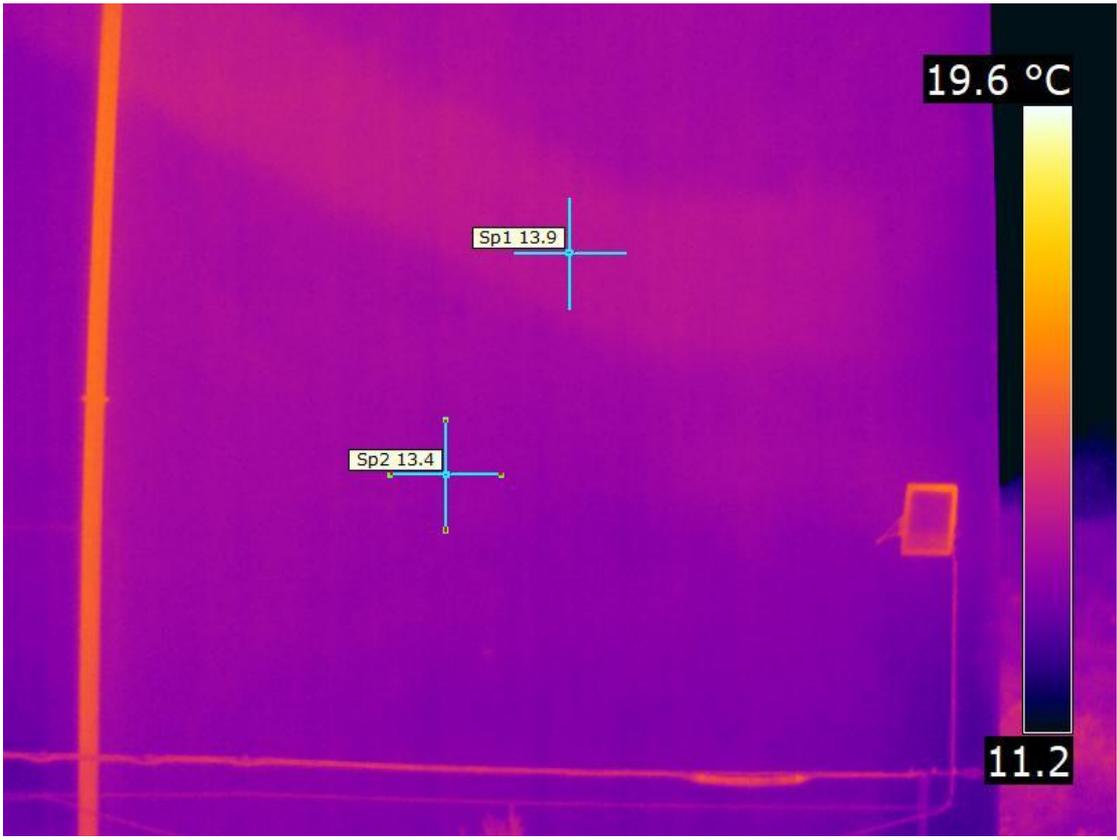
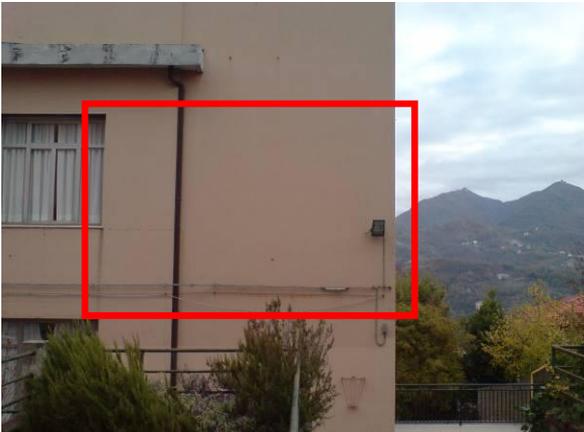
TERMOGRAFIA		ESTERNO
Localizzazione	Dati tecnici	
<b>Edificio:</b> Scuola primaria "Doge da Murta" <b>Ubicazione:</b> Piazza Chiesa di Murta civ. 5a	<b>Modello termocamera:</b> FLIR B620 <b>Data immagine:</b> 22/11/2017 <b>Emissività:</b> 0,86 <b>Temperatura atmosferica:</b> 14,30°C <b>UR:</b> 74,50% <b>Distanza oggetto:</b> 7m	
Immagine termografica IR_44796

Immagine visibile DC_44797

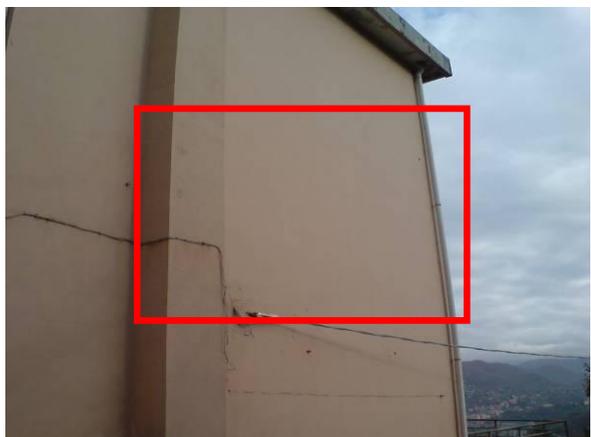
TERMOGRAFIA		ESTERNO
Localizzazione	Dati tecnici	
<b>Edificio:</b> Scuola primaria "Doge da Murta" <b>Ubicazione:</b> Piazza Chiesa di Murta civ. 5a	<b>Modello termocamera:</b> FLIR B620 <b>Data immagine:</b> 22/11/2017 <b>Emissività:</b> 0,86 <b>Temperatura atmosferica:</b> 14,30°C <b>UR:</b> 74,50% <b>Distanza oggetto:</b> 7m	
Immagine termografica IR_44798

Immagine visibile DC_44799
