ALLEGATO C: REPORT TERMOGRAFICO
FONDO KYOTO - SCUOLA 3

SCUOLA PRIMARIA “EMILIO SALGARI”

RAPPORTO DI DIAGNOSI ENERGETICA

FONDO KYOTO - SCUOLA 3

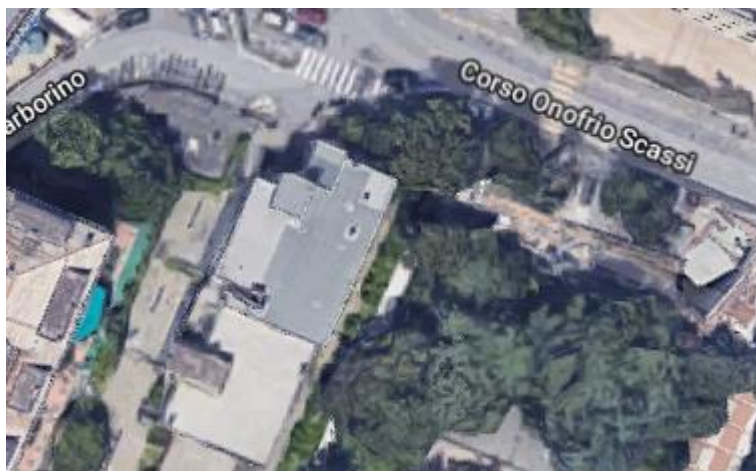
L'edificio oggetto di indagine è un edificio moderno di 5 piani con elementi opachi in cemento e laterizio e serramenti in alluminio e vetro doppio. L'impianto di riscaldamento che parte dalla centrale termica al piano seminterrato si sviluppa nei vari locali con radiatori su parete interne e/o esterne
