# **Scuola Primaria “Solari” e Scuola dell’infanzia “Piazza Solari” e Nido dell’infanzia “La Rondine”**

**E459**

ALLEGATO C – Report di indagine termografica

FONDO KYOTO - SCUOLA 3

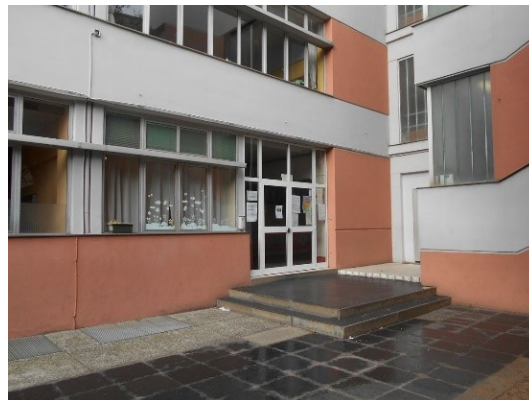
Figura 1.1 – Particolare dell’ingresso principale

L’involucro edilizio opaco che costituisce l’edificio è composto da murature portanti costituite prevalentemente da mattoni semi-pieni. La copertura dell’edificio a tutti i livelli è piana, costituita da blocchi di laterizio più calcestruzzo e materiale impermeabile e viene sfruttata come terrazza a livello del secondo e del terzo piano. Dove è possibile viene anche usata anche la conformazione del terreno a livello del primo piano, così di fatto il piano terra diventa parzialmente seminterrato.

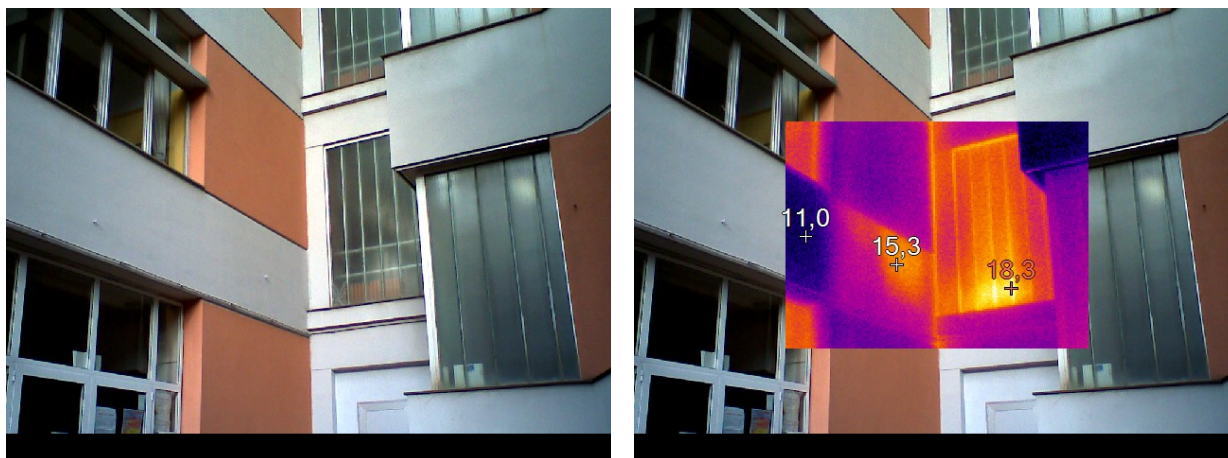
Figura 1.2 – Rilievo termografico della parete

- L’immagine termografica mostra alcuni ponti termici dell’involucro dell’edificio analizzato. Gli elementi in giallo, arancione e rosso sono i più disperdenti e quindi i punti deboli dell’involucro edilizio. Si notino in particolare un infisso del vano scale e la zona del muro esterno in corrispondenza dei terminali di emissione quali gli elementi più disperdenti di calore in una facciata dell’edificio.

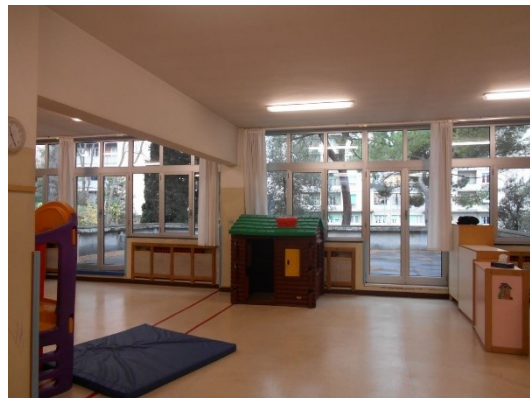
Figura 2.1 – Particolare dei serramenti

L’involucro trasparente che costituisce l’edificio è composto prevalentemente da due tipologie di serramenti: la prima con telaio in metallo senza taglio termico e vetro singolo; la seconda con telaio in metallo con taglio termico e vetro doppio 4-16-4 e 4-20-4. In particolare lo stato di conservazione della seconda tipologia di finestre è buono.

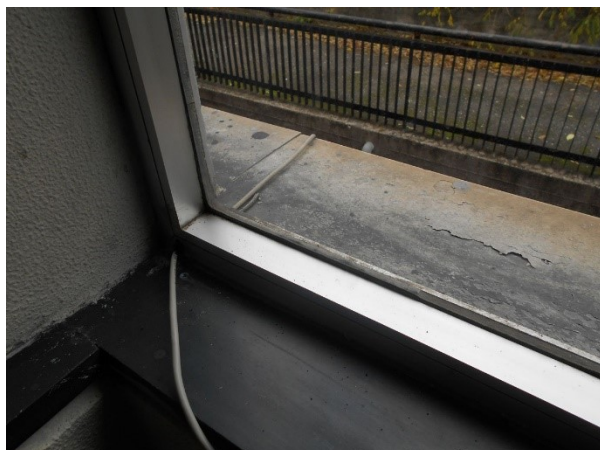
Figura 2.1 – Particolare dei serramenti – dettaglio angolo singolo vetro

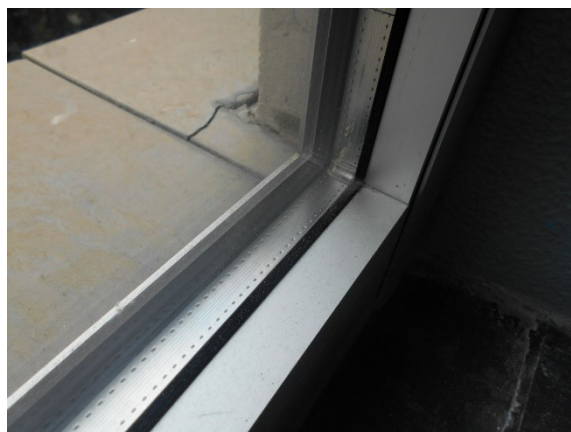
Figura 2.2 – Particolare dei serramenti – dettaglio angolo doppio vetro

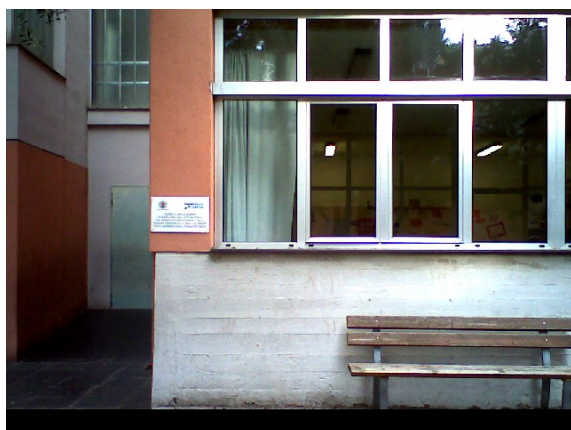
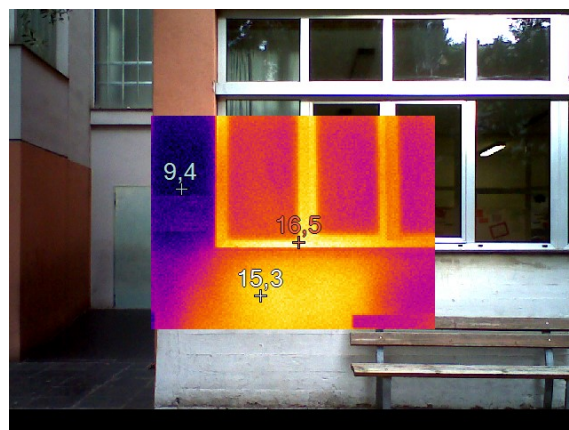
Figura 2.3 – Rilievo termografico dei serramenti

- L’immagine termografica mostra alcuni ponti termici dell’involucro dell’edificio analizzato. Gli elementi in giallo, arancione e rosso sono i più disperdenti e quindi i punti deboli dell’involucro edilizio. Si notino in particolare il telaio dell’infisso e la zona del muro esterno al di sotto della finestra in corrispondenza dei terminali di emissione quali gli elementi più disperdenti di calore in una facciata dell’edificio; mentre il muro a fianco della finestra è molto più freddo.
