# Scuola Secondaria di primo grado A. Volta

## E1038

via Cornigliano, 9 - Genova

RAPPORTO DI DIAGNOSI ENERGETICA  
ALLEGATO D

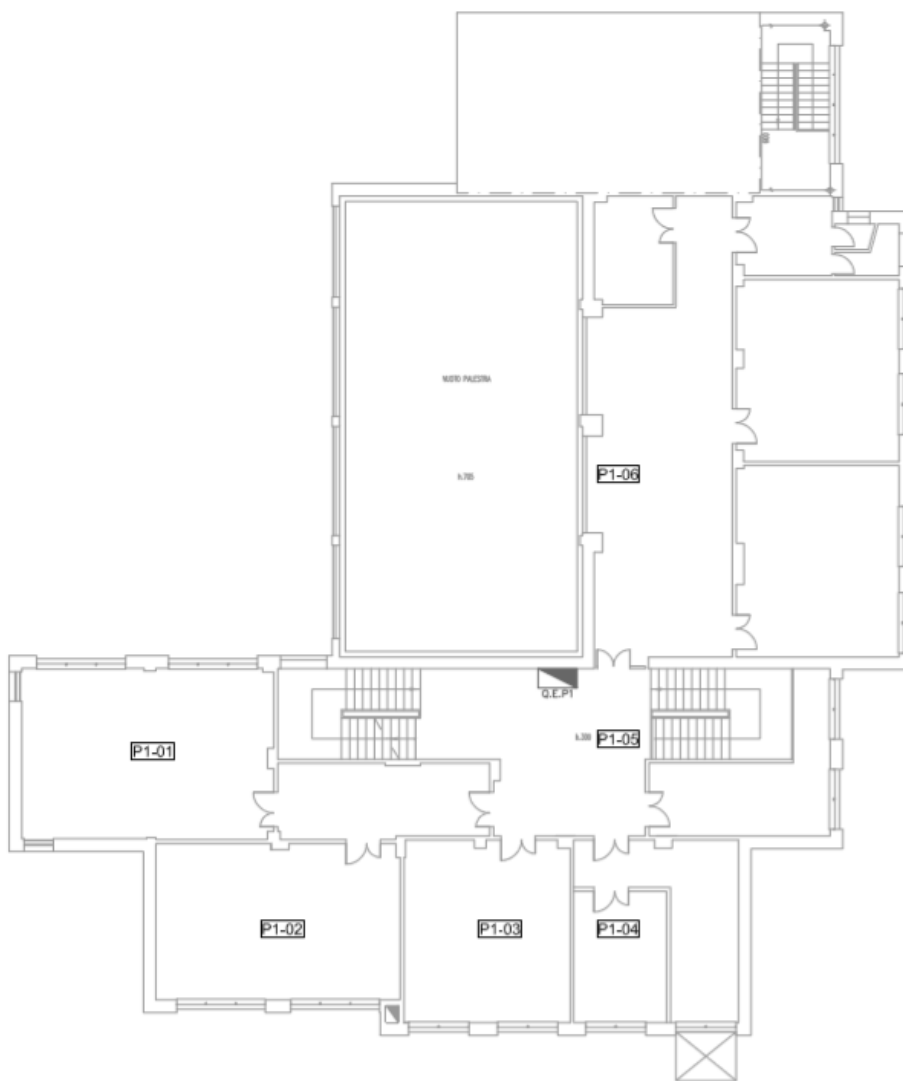
Figura 1 Piano Primo - punti di misurazione

| Piano | Stanza n. | Posizione | Ora | Temp. °C | Illuminamento [lux] |
|---|---|---|---|---|---|
| Primo | P1-01 | 1 <i>Scrivania</i> | 12:30 | 21,3 | 360 |
| Primo | P1-02 | 2 <i>Scrivania</i> | 12:35 | 21,6 | 280 |
| Primo | P1-03 | 3 <i>Lettino</i> | 12:40 | 21,2 | 271 |
| Primo | P1-04 | 4 <i>Tavolo</i> | 12:45 | 21,4 | 160 |

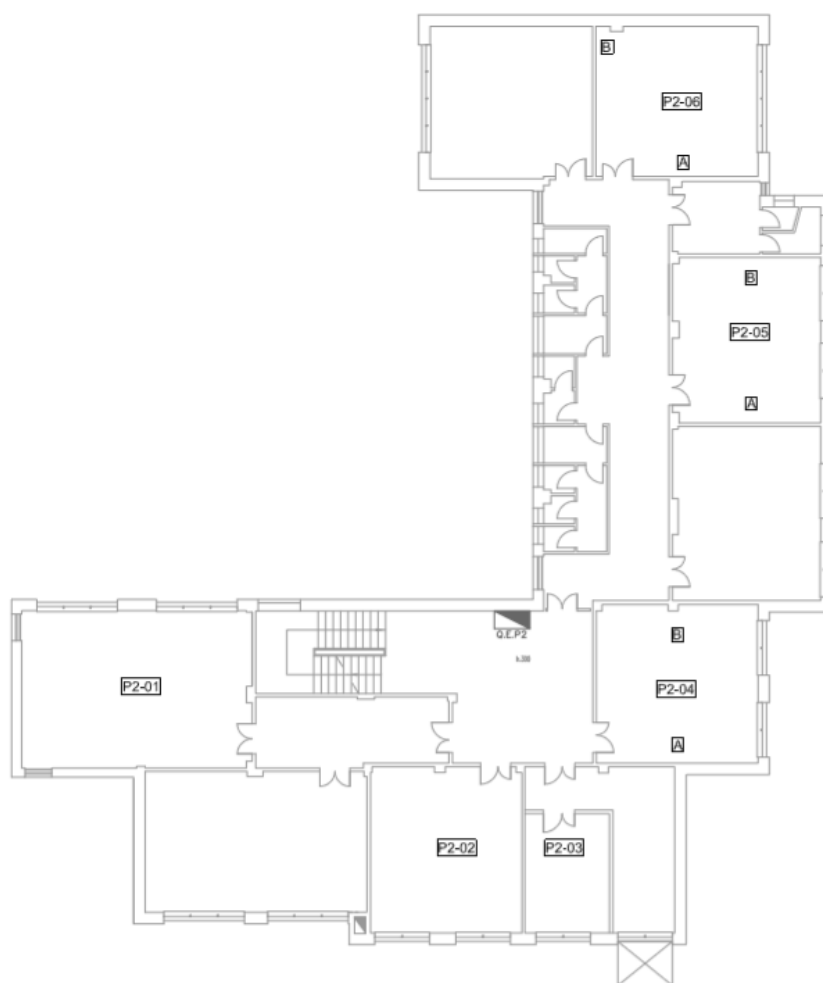
Figura 2 Piano Secondo - Punti di misurazione

| Piano | Stanza n. | Posizione | Ora | Temp. °C | Illuminamento [lux] |
|---|---|---|---|---|---|
| Secondo | P2-01 | 1 <i>banco</i> | 13:00 | 21,7 | 310 |
| Secondo | P2-02 | 2 <i>cattedra</i> | 13:05 | 22,8 | 150 |
| Secondo | P2-03 | 3 <i>banco</i> | 13:10 | 22,3 | 220 |
| Secondo | P2-04 | 4 <i>A - cattedra</i> | 13:15 | 21,4 | 218 |
| Secondo | P2-04 | 5 <i>B - banco</i> | 13:20 | 21,7 | 280 |
| Secondo | P2-05 | 6 <i>A - cattedra</i> | 13:25 | 22,1 | 350 |
| Secondo | P2-05 | 7 <i>B - banco</i> | 13:30 | 22,7 | 315 |
| Secondo | P2-06 | 8 <i>A - cattedra</i> | 13:35 | 22,3 | 286 |
| Secondo | P2-06 | 9 <i>B - banco</i> | 13:40 | 22,2 | 195 |

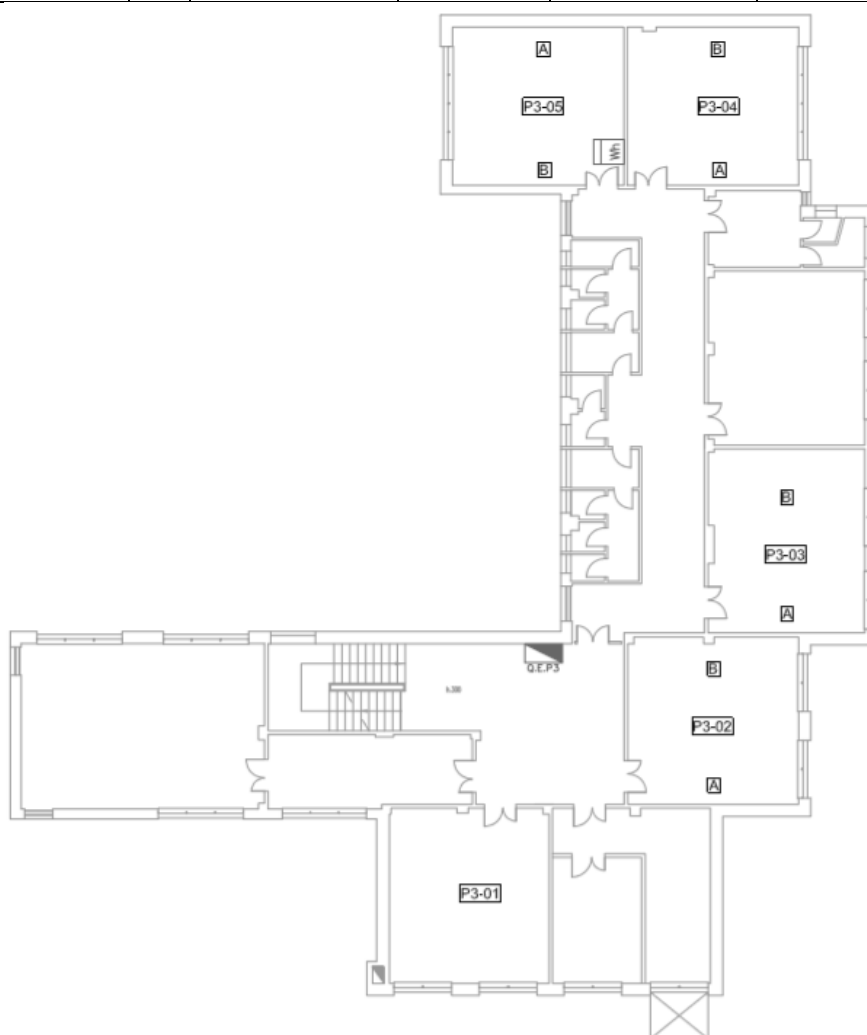
Figura 3 Piano Terzo - punti di misurazione

| Piano | Stanza n. | Posizione | Ora | Temp. °C | Illuminamento [lux] |
|---|---|---|---|---|---|
| Terzo | P3-01 | 1 A - cattedra | 13:45 | 22,2 | 270 |
| Terzo | P3-01 | 2 B - banco | 13:50 | 22,9 | 288 |
| Terzo | P3-02 | 3 A - cattedra | 13:55 | 22,1 | 260 |
| Terzo | P3-02 | 4 B - banco | 14:00 | 21,9 | 242 |
| Terzo | P3-03 | 5 A - cattedra | 14:05 | 22,2 | 335 |
| Terzo | P3-03 | 6 B - banco | 14:10 | 22,6 | 300 |
| Terzo | P3-04 | 7 A - cattedra | 14:15 | 22,2 | 320 |
| Terzo | P3-04 | 8 B - banco | 14:20 | 21,8 | 290 |
| Terzo | P3-05 | 9 A - cattedra | 14:25 | 21,7 | 243 |
| Terzo | P3-05 | 10 B - banco | 14:30 | 21,2 | 250 |
