SCUOLA SECONDARIA DI PRIMO GRADO BARABINO

ALLEGATO C – REPORT DI INDAGINE TERMOGRAFICA
FONDO KYOTO - SCUOLA 3

COMUNE DI GENOVA
STRUTTURA DI STAFF - ENERGY MANAGER

ALLEGATO C – REPORT DI INDAGINE TERMOGRAFICA

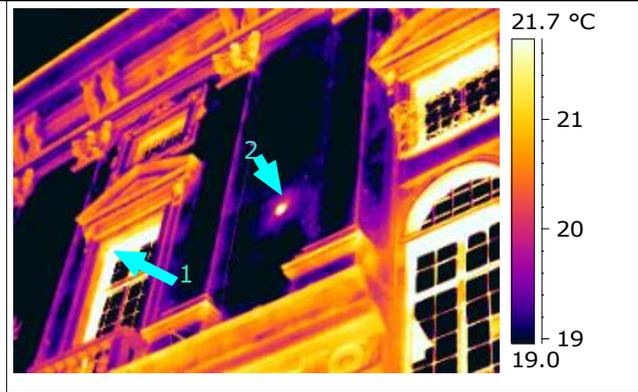
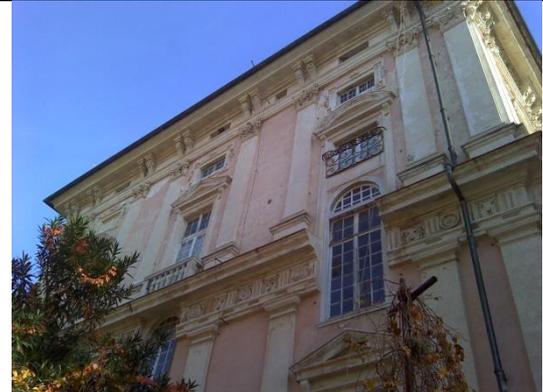
Immagine IR	Immagine visibile
ORIENTAMENTO	OVEST
PIANI	Piano primo
DESCRIZIONE	<p>Nelle riprese dall'esterno di facciate non soleggiate le aree maggiormente dispersive sono quelle con temperature superficiali più elevate, in quanto corrispondono ad un maggiore passaggio di calore dall'interno dell'edificio riscaldato all'ambiente esterno più freddo.</p> <p>In questo caso si osservano:</p> <ol style="list-style-type: none"> 1) dispersioni attraverso i telai dei serramenti; 2) dispersione di calore attraverso un foro, dietro il quale è posizionato un serramento.

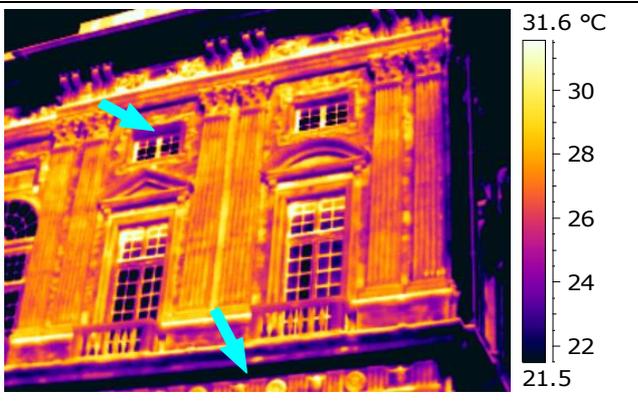
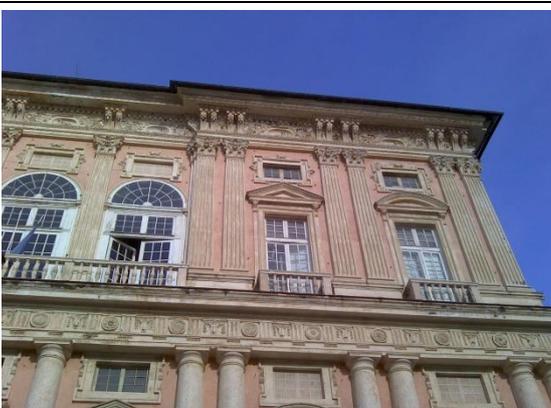
Immagine IR	Immagine visibile
ORIENTAMENTO	Sud
PIANI	Piano primo
DESCRIZIONE	<p>Viceversa, analizzando una facciata esposta al sole, le dispersioni risultano avere temperature inferiori, in quanto la fonte principale di riscaldamento è in questo caso proprio la radiazione solare ed il flusso di calore fluisce dall'esterno verso l'interno. Gli elementi con minor resistenza termica si lasciano attraversare più velocemente dal calore rimando più freddi in superficie. Essendo la facciata arricchita da molti elementi architettonici decorativi, si osservano molteplici variazioni di temperatura dovute alle discontinuità geometriche e di materiale. Le dispersioni più evidenti sono il ponte termico che si genera lungo il cornicione a cavallo tra il piano terra ed il</p>

piano primo e quello lungo le architravi dei serramenti.
