**Sede MUNICIPIO V
E1165
VIA COSTANTINO RETA, 3G**

ALLEGATO C_REPORT DI INDAGINE TERMOGRAFICA

FONDO KYOTO - SCUOLA 3
Luglio/2018

COMUNE DI GENOVA
STRUTTURA DI STAFF - ENERGY MANAGER

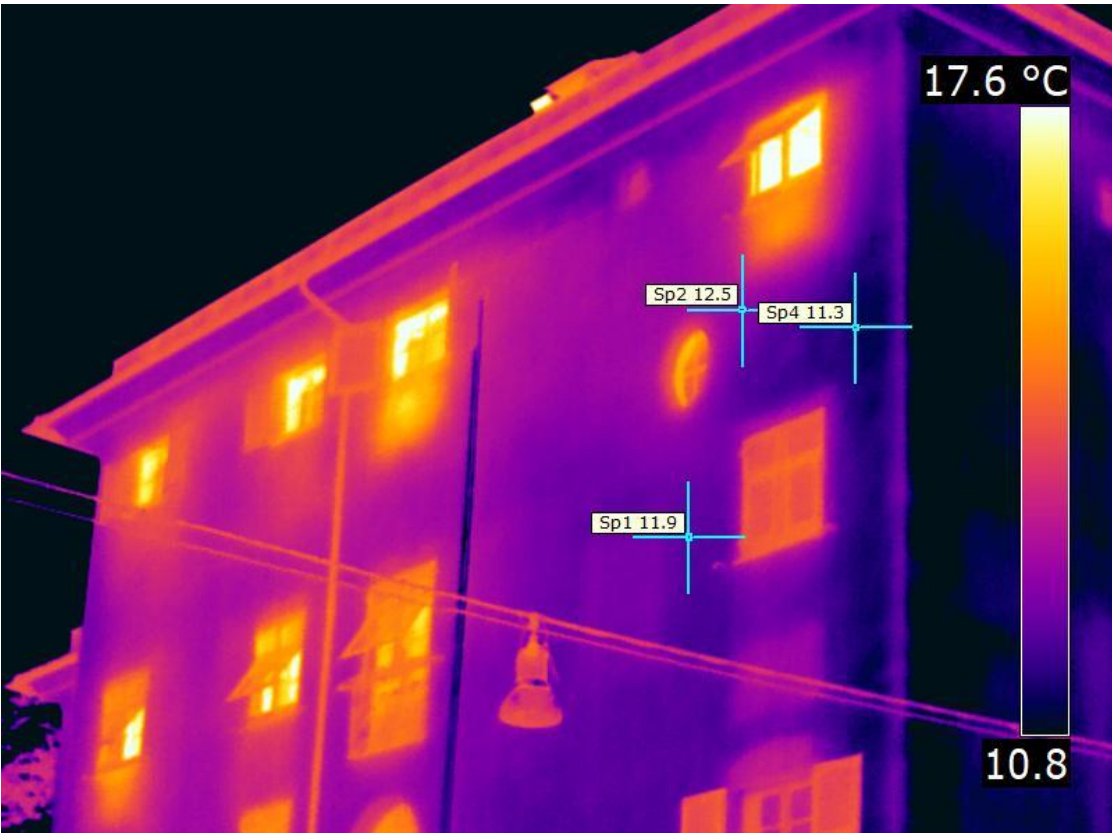
TERMOGRAFIA		ESTERNO
Localizzazione	Dati tecnici	
Edificio: sede MUNICIPIO V Ubicazione: Via Costantino Reta civ. 3G	Modello termocamera: FLIR B620 Data immagine: 06/12/2017 Emissività: 0,86 Temperatura atmosferica: 15,20°C UR: 60,20% Distanza oggetto: 20m	
Immagine termografica IR_45818

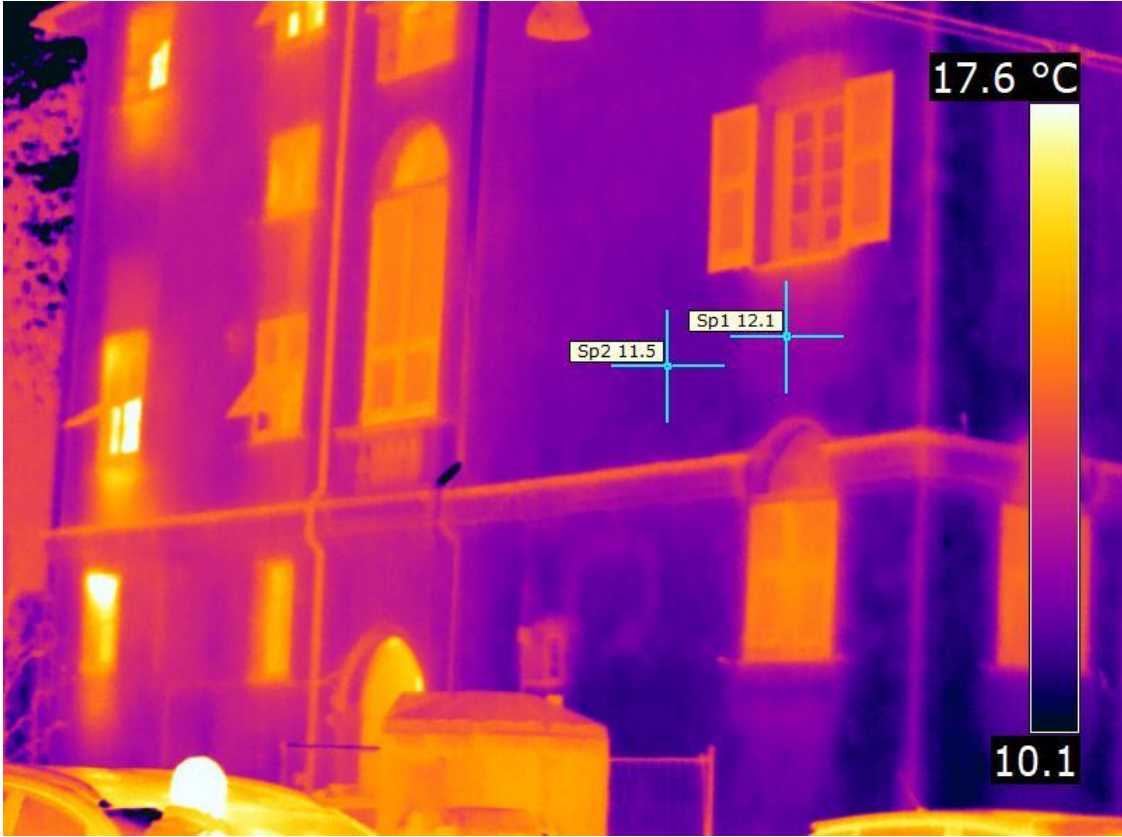
TERMOGRAFIA		ESTERNO
Localizzazione	Dati tecnici	
Edificio: sede MUNICIPIO V Ubicazione: Via Costantino Reta civ. 3G	Modello termocamera: FLIR B620 Data immagine: 06/12/2017 Emissività: 0,86 Temperatura atmosferica: 15,20°C UR: 60,20% Distanza oggetto: 20m	
Immagine termografica IR_45820

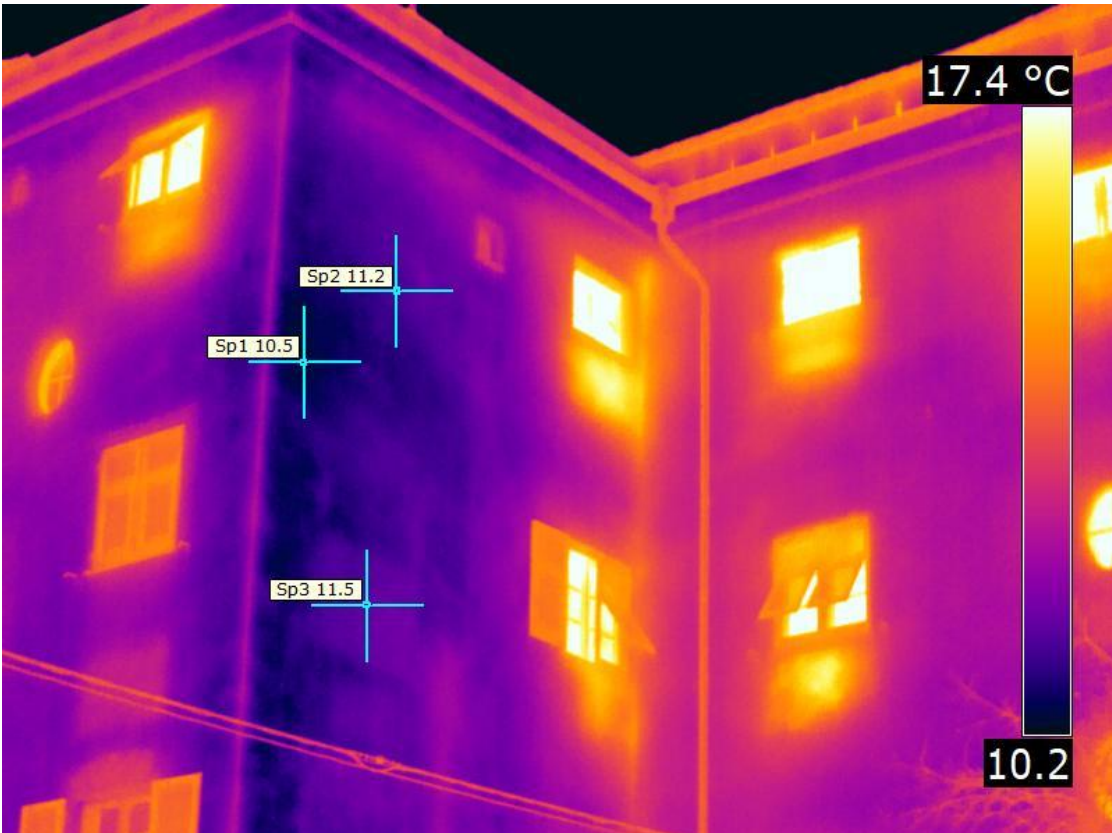
TERMOGRAFIA		ESTERNO
Localizzazione	Dati tecnici	
Edificio: sede MUNICIPIO V Ubicazione: Via Costantino Reta civ. 3G	Modello termocamera: FLIR B620 Data immagine: 06/12/2017 Emissività: 0,86 Temperatura atmosferica: 15,20°C UR: 60,20% Distanza oggetto: 20m	
Immagine termografica IR_45822

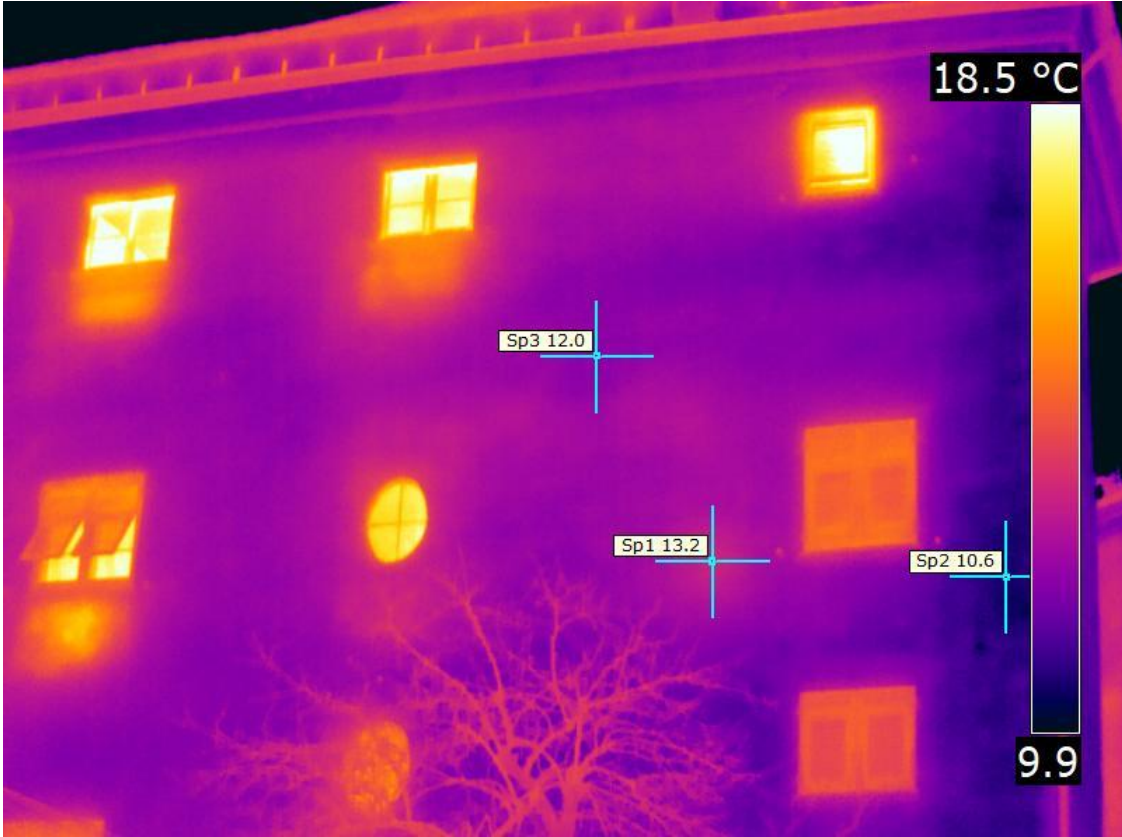
TERMOGRAFIA		ESTERNO
Localizzazione	Dati tecnici	
Edificio: sede MUNICIPIO V Ubicazione: Via Costantino Reta civ. 3G	Modello termocamera: FLIR B620 Data immagine: 06/12/2017 Emissività: 0,86 Temperatura atmosferica: 15,20°C UR: 60,20% Distanza oggetto: 20m	
Immagine termografica IR_45826

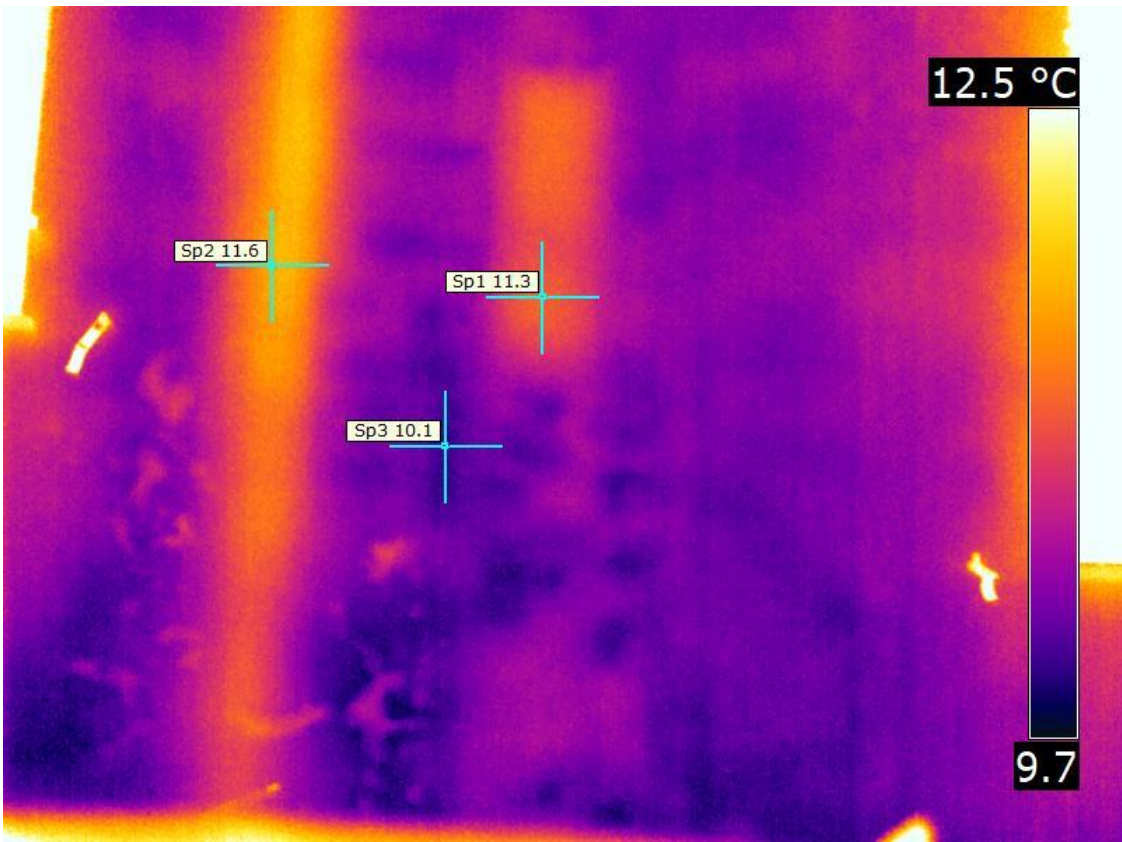
TERMOGRAFIA		ESTERNO
Localizzazione	Dati tecnici	
Edificio: sede MUNICIPIO V Ubicazione: Via Costantino Reta civ. 3G	Modello termocamera: FLIR B620 Data immagine: 06/12/2017 Emissività: 0,86 Temperatura atmosferica: 15,20°C UR: 60,20% Distanza oggetto: 20m	
Immagine termografica IR_45830

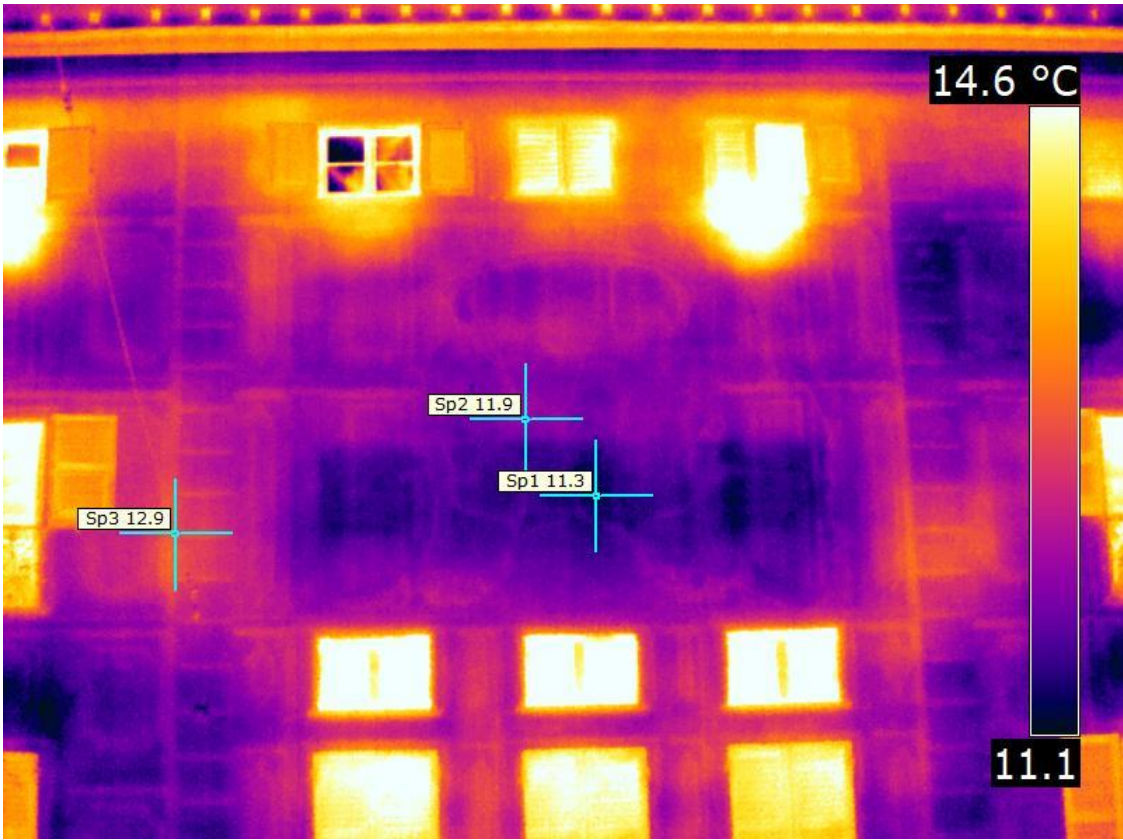
TERMOGRAFIA		ESTERNO
Localizzazione	Dati tecnici	
Edificio: sede MUNICIPIO V Ubicazione: Via Costantino Reta civ. 3G	Modello termocamera: FLIR B620 Data immagine: 06/12/2017 Emissività: 0,86 Temperatura atmosferica: 15,20°C UR: 60,20% Distanza oggetto: 20m	
Immagine termografica IR_45832

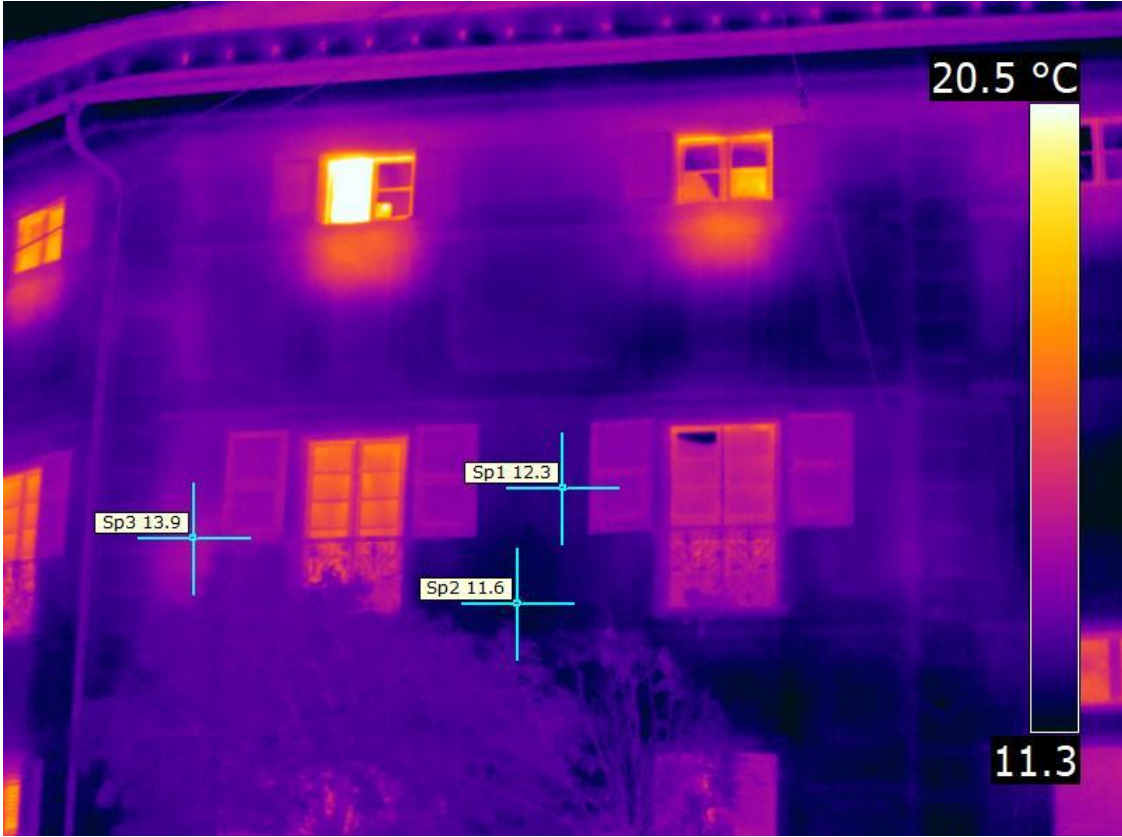
TERMOGRAFIA		ESTERNO
Localizzazione	Dati tecnici	
Edificio: sede MUNICIPIO V Ubicazione: Via Costantino Reta civ. 3G	Modello termocamera: FLIR B620 Data immagine: 06/12/2017 Emissività: 0,86 Temperatura atmosferica: 15,20°C UR: 60,20% Distanza oggetto: 20m	
Immagine termografica IR_45834

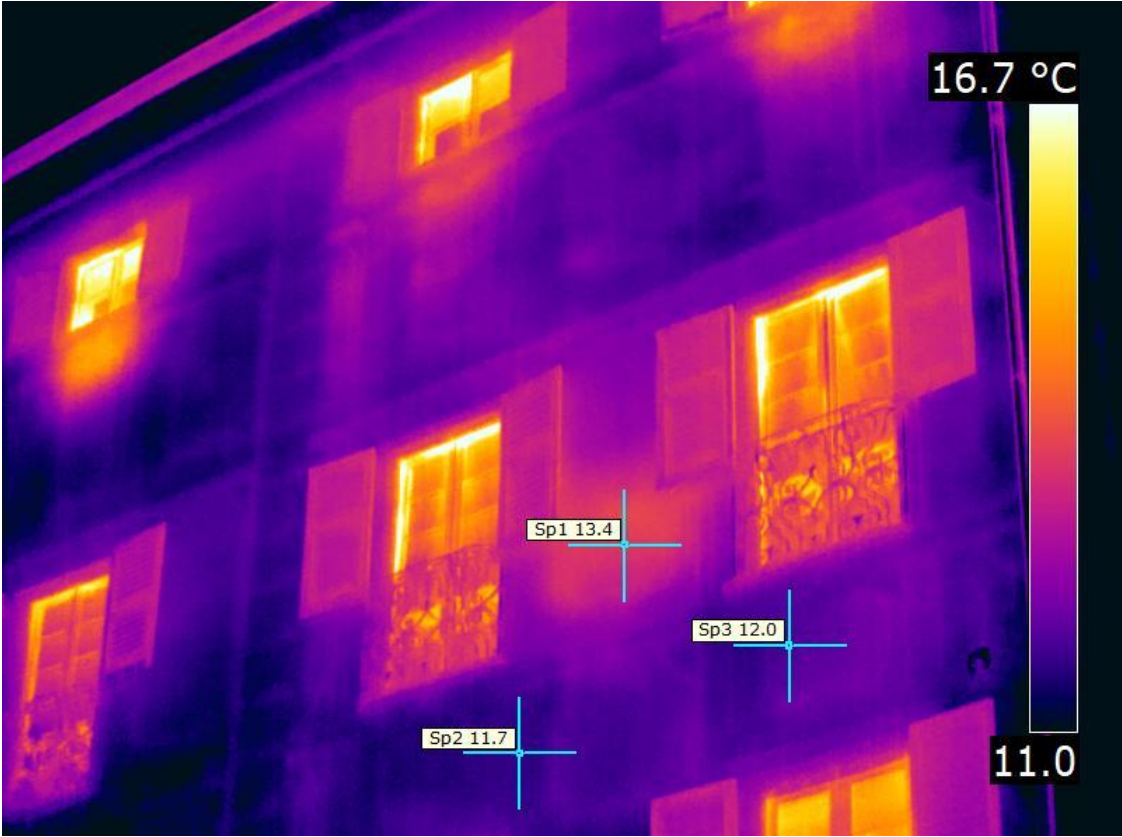
TERMOGRAFIA		ESTERNO
Localizzazione	Dati tecnici	
Edificio: sede MUNICIPIO V Ubicazione: Via Costantino Reta civ. 3G	Modello termocamera: FLIR B620 Data immagine: 06/12/2017 Emissività: 0,86 Temperatura atmosferica: 15,20°C UR: 60,20% Distanza oggetto: 20m	
Immagine termografica IR_45836

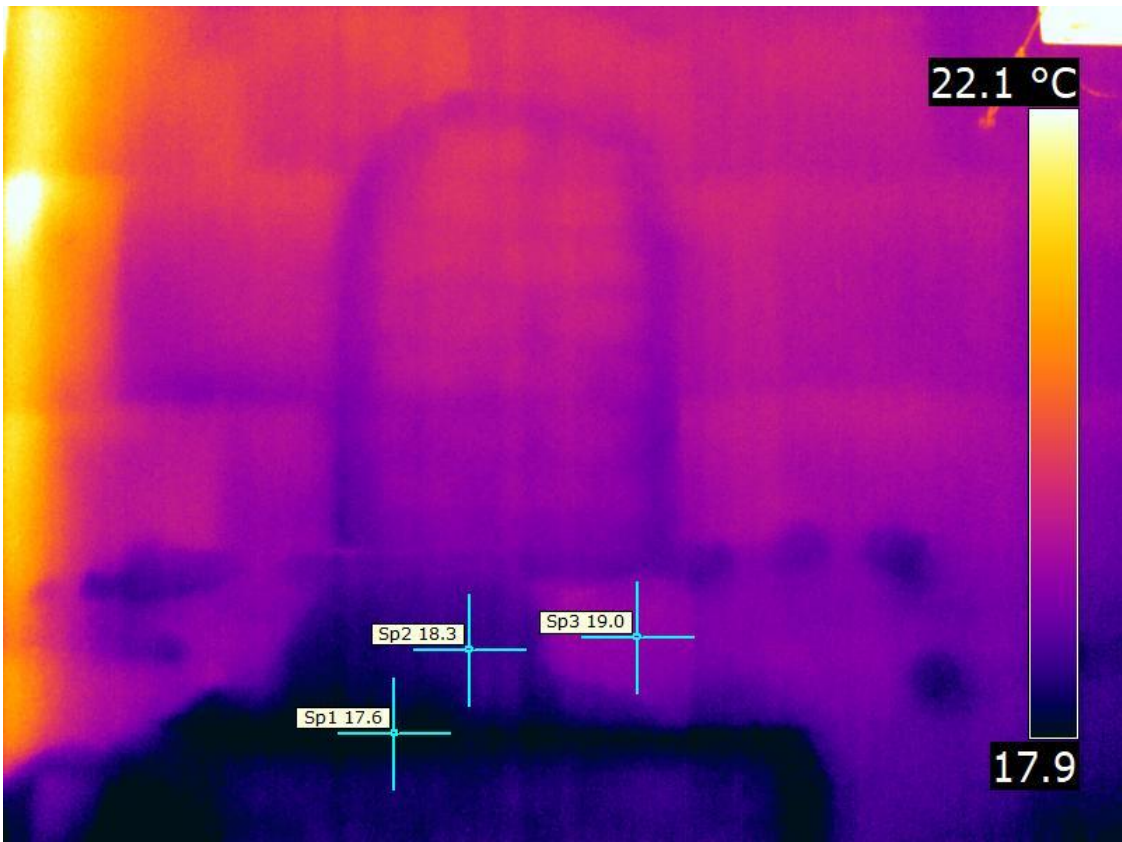
TERMOGRAFIA		INTERNO
Localizzazione	Dati tecnici	
Edificio: sede MUNICIPIO V Ubicazione: Via Costantino Reta civ. 3G	Modello termocamera: FLIR B620 Data immagine: 06/12/2017 Emissività: 0,86 Temperatura atmosferica: 21,60°C UR: 50,70% Distanza oggetto: 5m	
Immagine termografica IR_45838

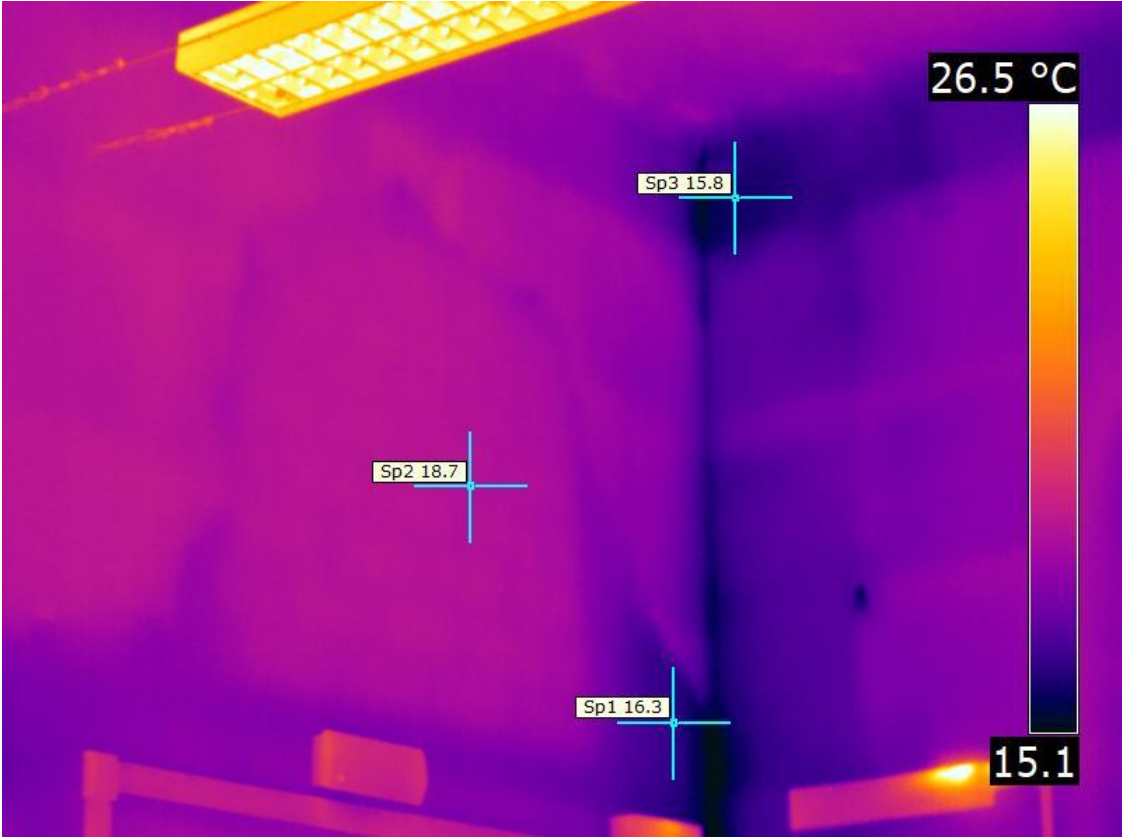
TERMOGRAFIA		INTERNO
Localizzazione	Dati tecnici	
Edificio: sede MUNICIPIO V Ubicazione: Via Costantino Reta civ. 3G	Modello termocamera: FLIR B620 Data immagine: 06/12/2017 Emissività: 0,86 Temperatura atmosferica: 21,60°C UR: 50,70% Distanza oggetto: 5m	
Immagine termografica IR_45840

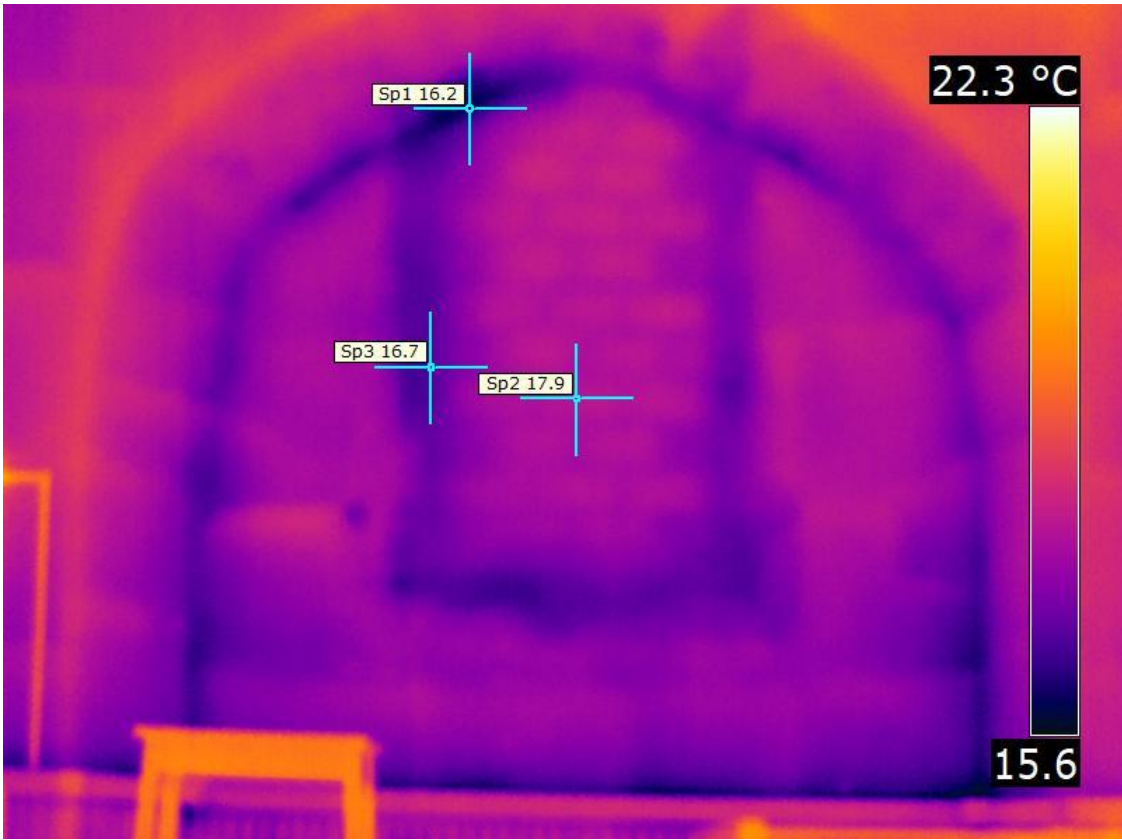
TERMOGRAFIA		INTERNO
Localizzazione	Dati tecnici	
Edificio: sede MUNICIPIO V Ubicazione: Via Costantino Reta civ. 3G	Modello termocamera: FLIR B620 Data immagine: 06/12/2017 Emissività: 0,86 Temperatura atmosferica: 21,60°C UR: 50,70% Distanza oggetto: 5m	
Immagine termografica IR_45842

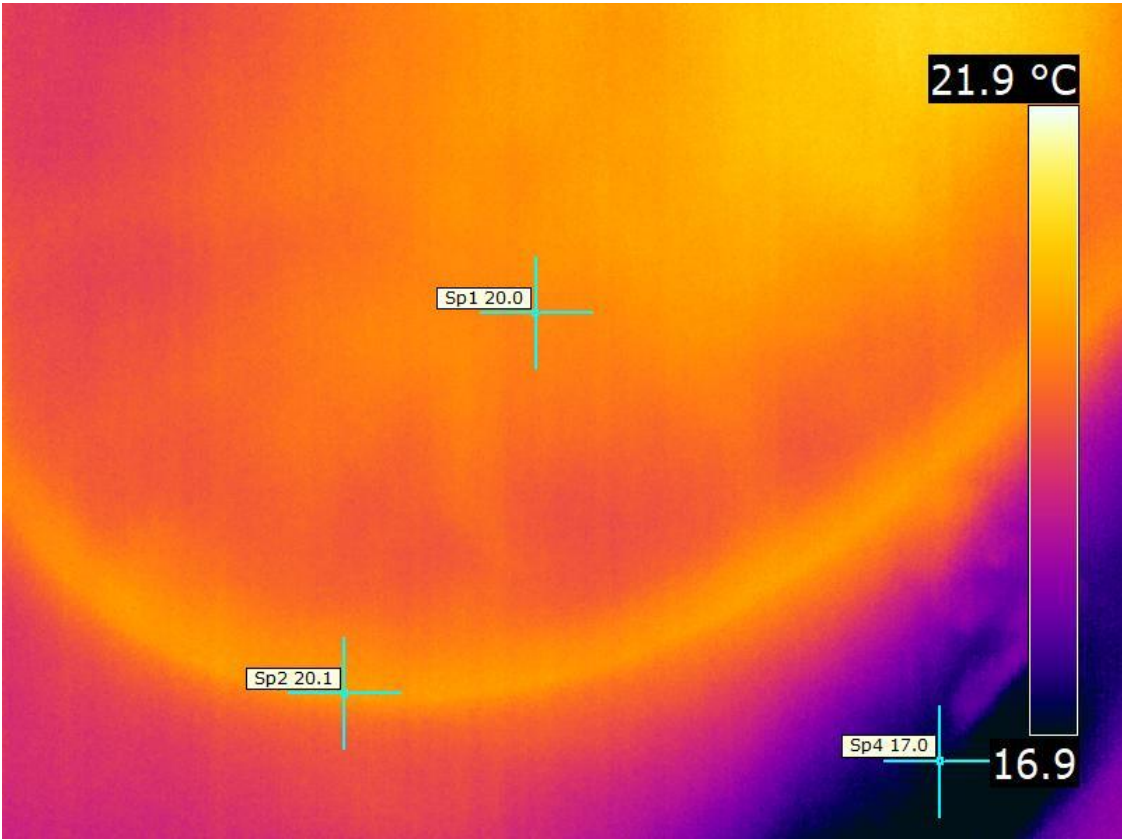
TERMOGRAFIA		INTERNO
Localizzazione	Dati tecnici	
Edificio: sede MUNICIPIO V Ubicazione: Via Costantino Reta civ. 3G	Modello termocamera: FLIR B620 Data immagine: 06/12/2017 Emissività: 0,86 Temperatura atmosferica: 21,60°C UR: 50,70% Distanza oggetto: 5m	
Immagine termografica IR_45844

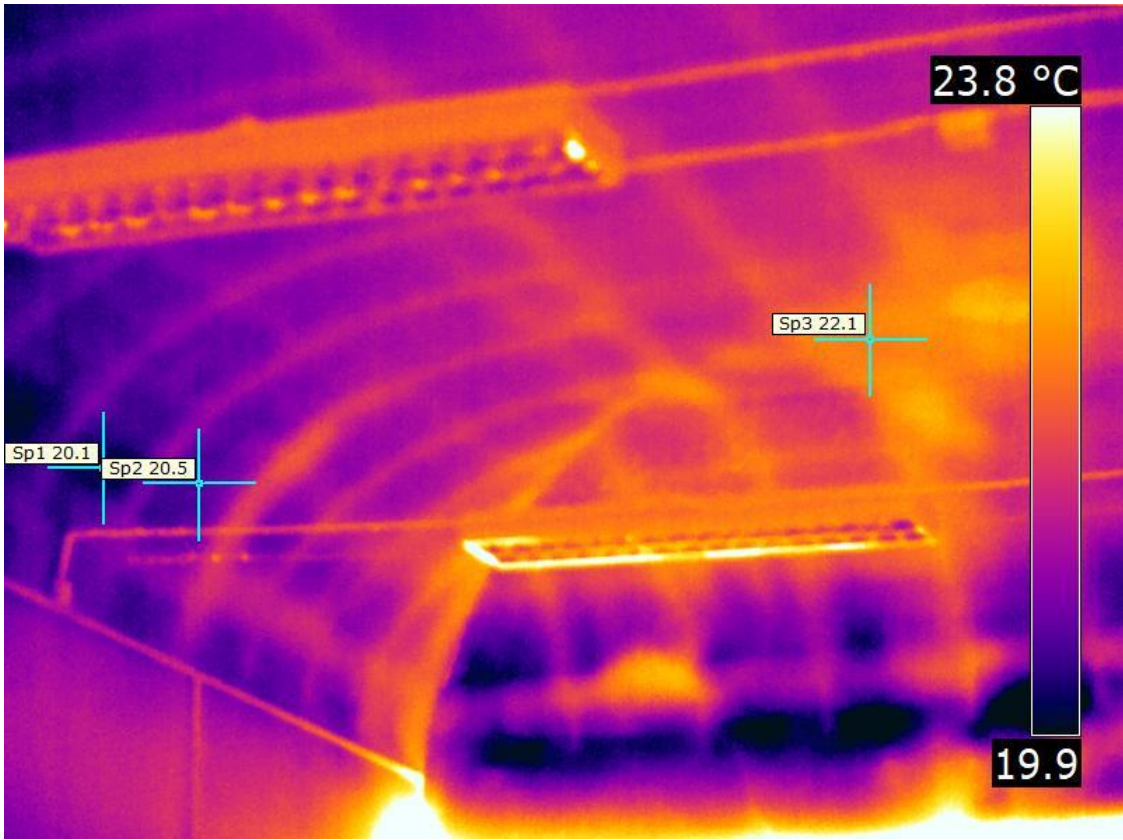
TERMOGRAFIA		INTERNO
Localizzazione	Dati tecnici	
Edificio: sede MUNICIPIO V Ubicazione: Via Costantino Reta civ. 3G	Modello termocamera: FLIR B620 Data immagine: 06/12/2017 Emissività: 0,86 Temperatura atmosferica: 21,60°C UR: 50,70% Distanza oggetto: 5m	
Immagine termografica IR_45846

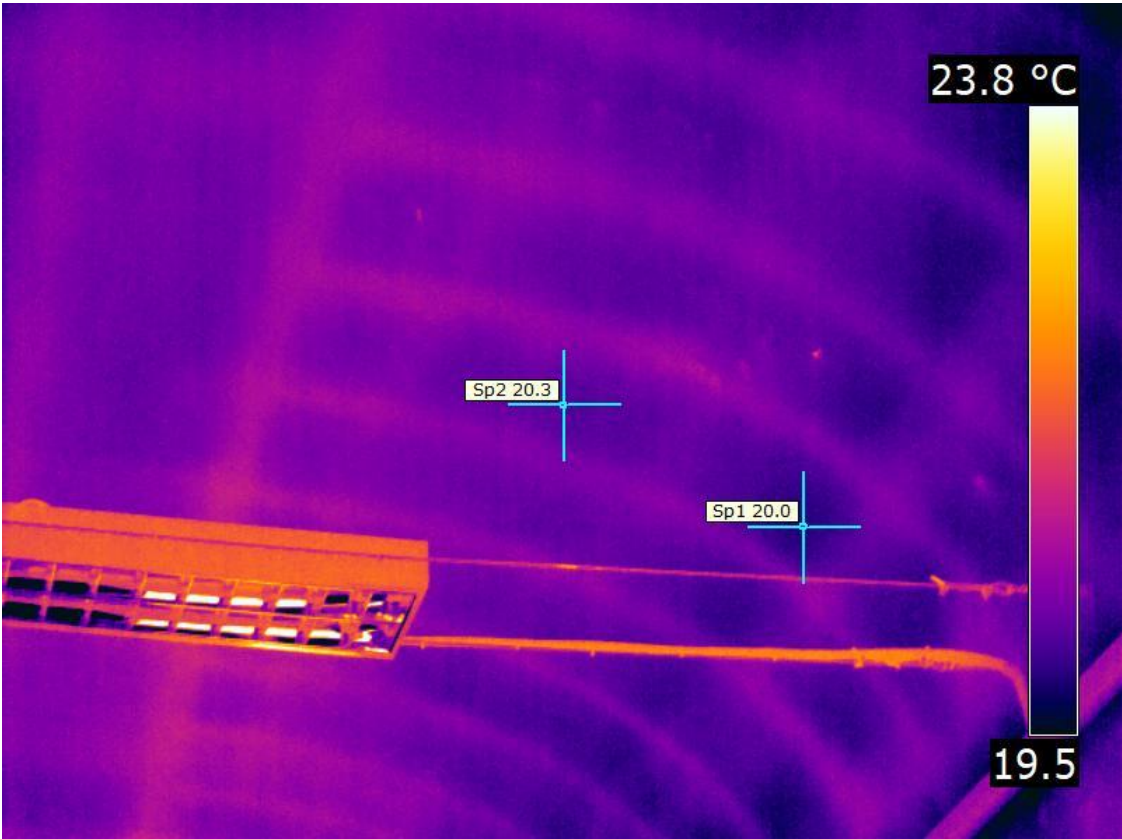
TERMOGRAFIA		INTERNO
Localizzazione	Dati tecnici	
Edificio: sede MUNICIPIO V Ubicazione: Via Costantino Reta civ. 3G	Modello termocamera: FLIR B620 Data immagine: 06/12/2017 Emissività: 0,86 Temperatura atmosferica: 21,60°C UR: 50,70% Distanza oggetto: 5m	
Immagine termografica IR_45848

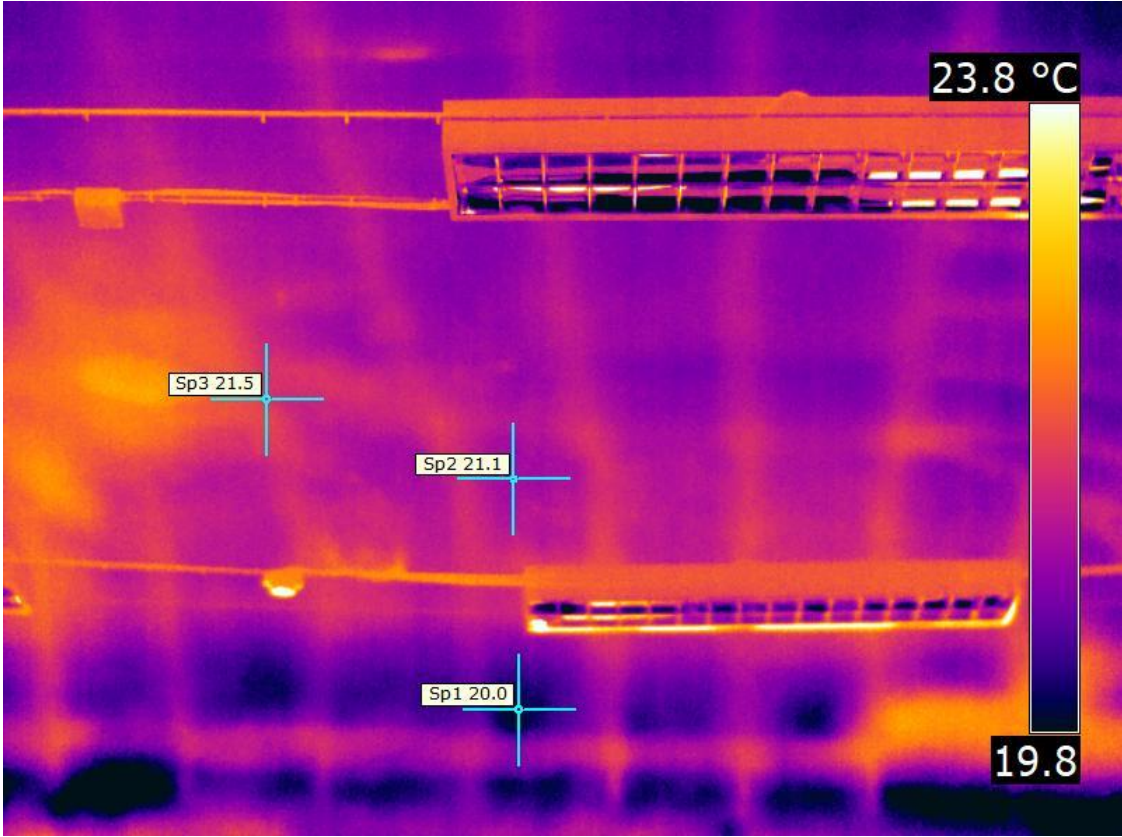
TERMOGRAFIA		INTERNO
Localizzazione	Dati tecnici	
Edificio: sede MUNICIPIO V Ubicazione: Via Costantino Reta civ. 3G	Modello termocamera: FLIR B620 Data immagine: 06/12/2017 Emissività: 0,86 Temperatura atmosferica: 21,60°C UR: 50,70% Distanza oggetto: 5m	
Immagine termografica IR_45850

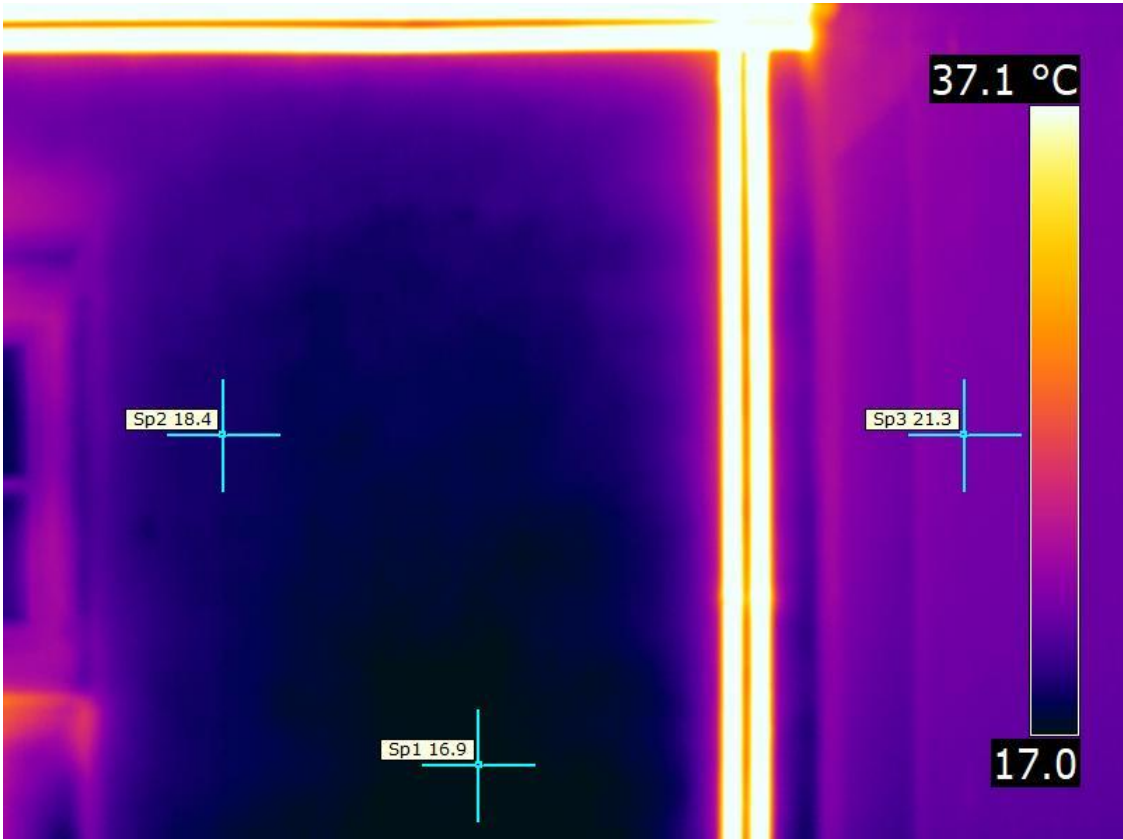
TERMOGRAFIA		INTERNO
Localizzazione	Dati tecnici	
Edificio: sede MUNICIPIO V Ubicazione: Via Costantino Reta civ. 3G	Modello termocamera: FLIR B620 Data immagine: 06/12/2017 Emissività: 0,86 Temperatura atmosferica: 21,60°C UR: 50,70% Distanza oggetto: 5m	
Immagine termografica IR_45854

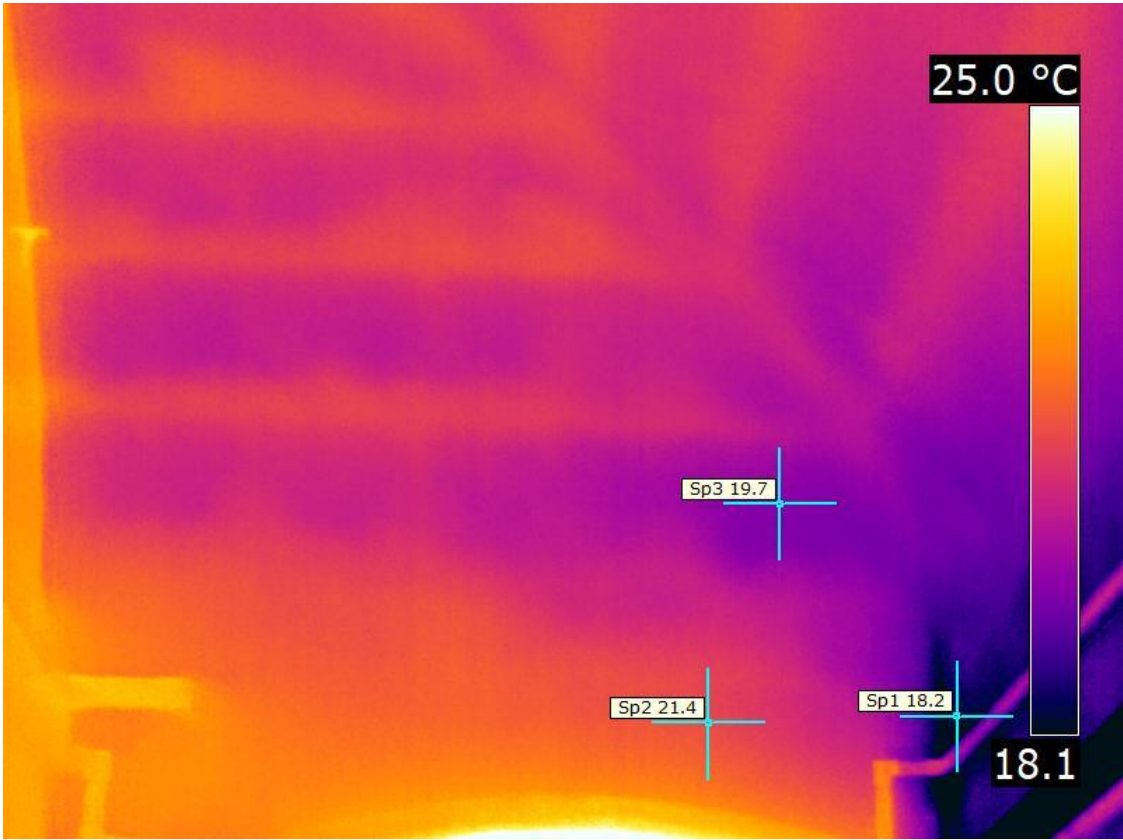
TERMOGRAFIA		INTERNO
Localizzazione	Dati tecnici	
Edificio: sede MUNICIPIO V Ubicazione: Via Costantino Reta civ. 3G	Modello termocamera: FLIR B620 Data immagine: 06/12/2017 Emissività: 0,86 Temperatura atmosferica: 21,60°C UR: 50,70% Distanza oggetto: 5m	
Immagine termografica IR_45856

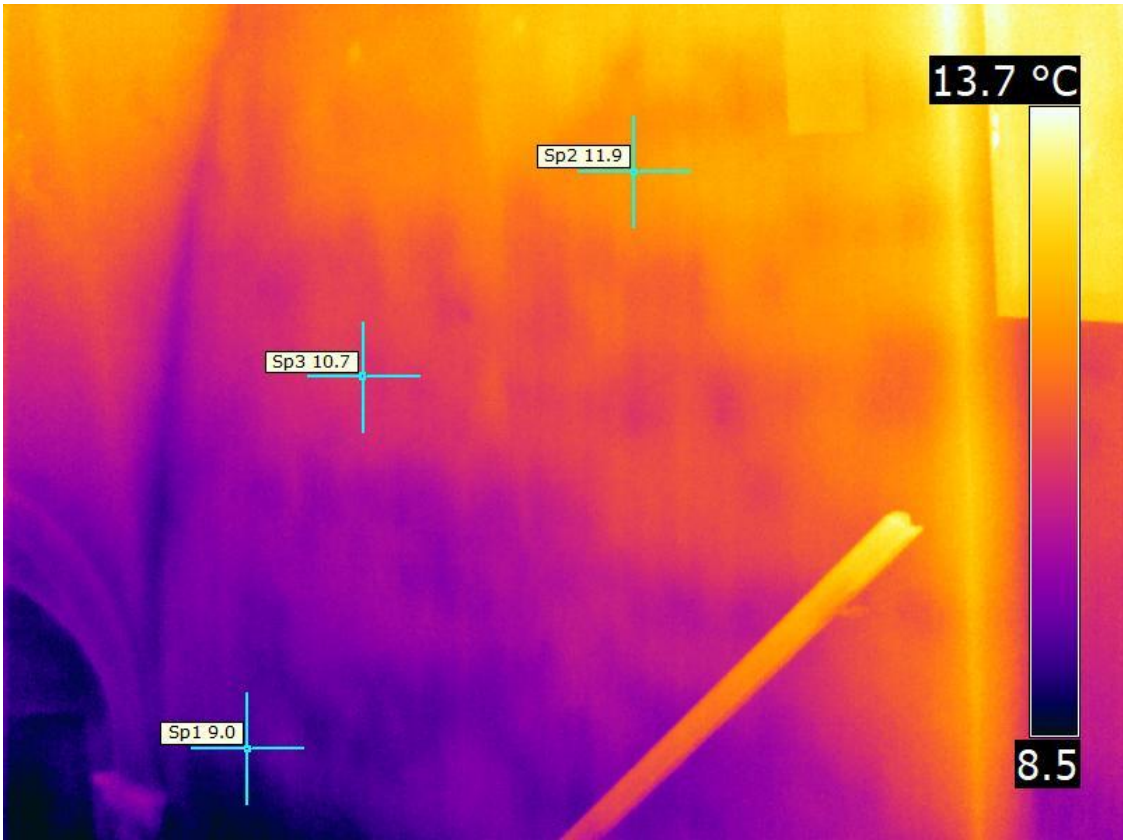
TERMOGRAFIA		INTERNO
Localizzazione	Dati tecnici	
Edificio: sede MUNICIPIO V Ubicazione: Via Costantino Reta civ. 3G	Modello termocamera: FLIR B620 Data immagine: 06/12/2017 Emissività: 0,86 Temperatura atmosferica: 21,60°C UR: 50,70% Distanza oggetto: 5m	
Immagine termografica IR_45858
