SEDE DI ASSOCIAZIONI VARIE

Via San Giorgio 1, Genova

RAPPORTO DI DIAGNOSI ENERGETICA

FONDO KYOTO - SCUOLA 3

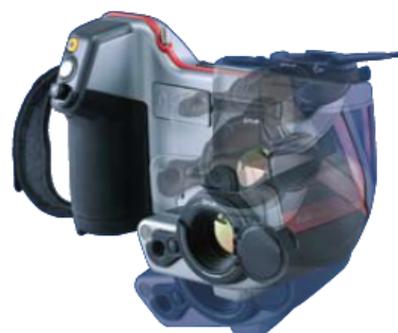
Figura 1.1 – Caratteristiche tecniche termocamera utilizzata per la prova

FLIR T340 is a powerful, small and light infrared camera with a tiltable IR unit and touch screen interface. All T-series cameras are made for electrical and mechanical inspections.

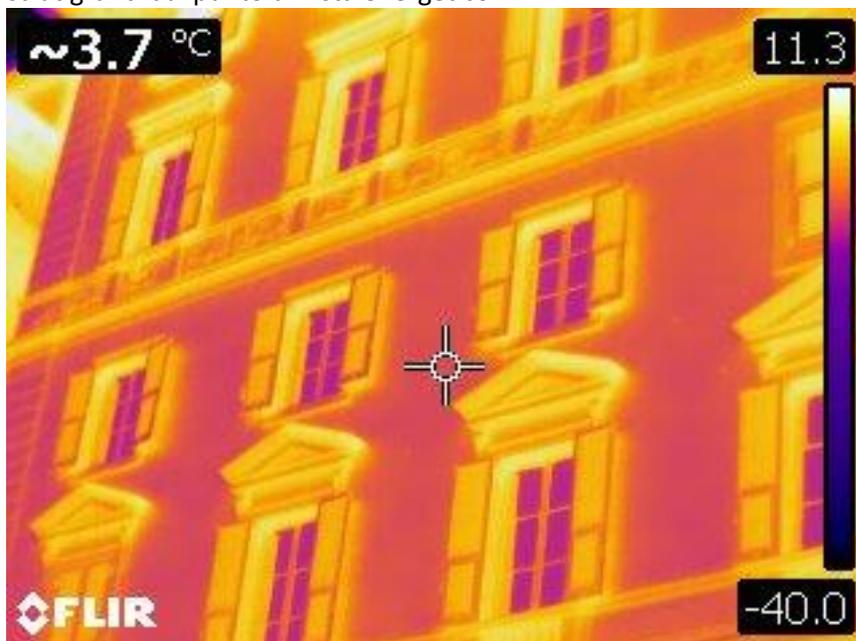
Figura 2.2 – Immagine termografica facciata - serramenti

L’immagine riportata in Figura 2.2 si riferisce a parte della facciata Ovest dell’edificio ed in particolare risulta evidente la discontinuità termica legata ai serramenti.

L’immagine non risulta molto significativa in quanto molto locali all’interno della struttura sono non riscaldati.

- in corrispondenza dei serramenti sono presenti rassottigliamenti delle pareti per l’alloggiamento dei radiatori che comportando una maggiore dispersione del calore e rappresentano un evidente ponte termico sulla facciata dell’edificio stesso;
- i serramenti hanno prestazioni termiche inferiori rispetto alle pareti verticali su cui insistono;
- la struttura dell’edificio è realizzata in muratura portante.

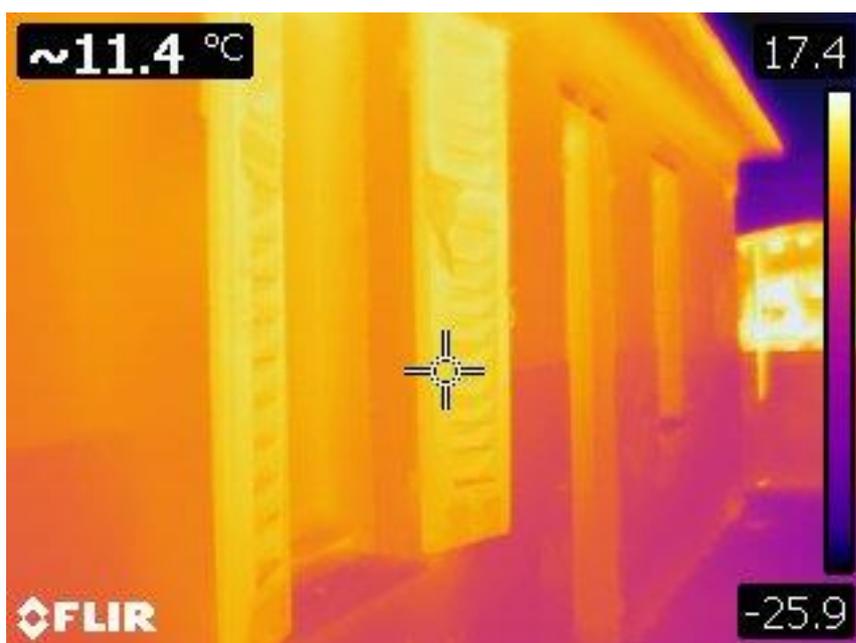
Figura 2.3 – Immagine termografica facciata

L’immagine riportata in Figura 2.3 si riferisce alla facciata del piano di copertura della struttura.

Si può notare la struttura in muratura portante. Inoltre si è in grado di vedere, anche se non in modo del tutto evidente, il ponte termico dovuto alla presenza del solaio interpiano.

Si rileva inoltre come i serramenti abbiano una prestazione termica inferiore rispetto alla parete stessa.
