**Asilo nido "GABBIANO"**

**Piazza Vittorio Consigliere, 7 - Genova**

RAPPORTO DI ANALISI TERMOGRAFICA  
FONDO KYOTO - SCUOLA 3

RAPPORTO DI DIAGNOSI ENERGETICA  
ALLEGATO D

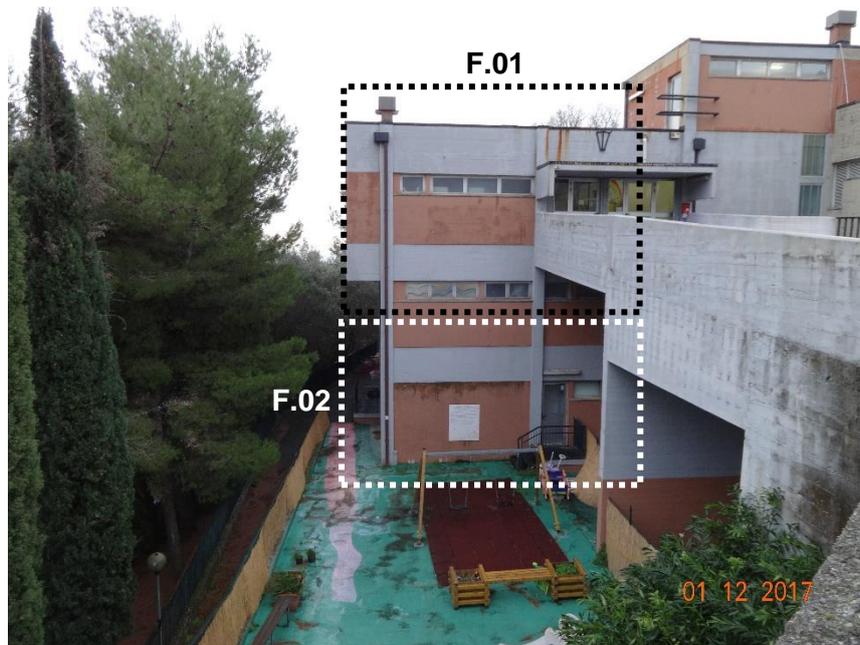
### 3.1. Indagine termografica 1

- P1: i telai dei serramenti mostrano una temperatura più elevata in quanto punti deboli da un punto di vista termico della facciata; i vetri sono elementi opachi alla radiazione infrarossa ed estremamente riflettenti, la temperatura apparente rilevata in fase di ripresa termografica è quindi ingannevole in quanto rappresenta gli oggetti riflessi dal vetro stesso;

- P2: il serramento identificato ha una temperatura apparente nettamente più elevata degli altri a causa della presenza di un radiatore proprio in sua corrispondenza;

- L1: in corrispondenza dell'angolo nord est del fabbricato sono presenti passaggi impiantistici che causano un incremento della dispersione termica già derivante dal ponte termico geometrico;

- L2: le variazioni di materiali in facciata causano dispersioni termiche differenziate, con conseguente formazione di muffe e depositi superficiali;
- L3: anche in questo caso si può notare la compresenza di un ponte termico geometrico e delle tubazioni impiantistiche correnti sottotraccia;

- A1: l'area evidenziata una notevole dispersione termica in corrispondenza del solaio verso i locali tecnici al piano interrato.

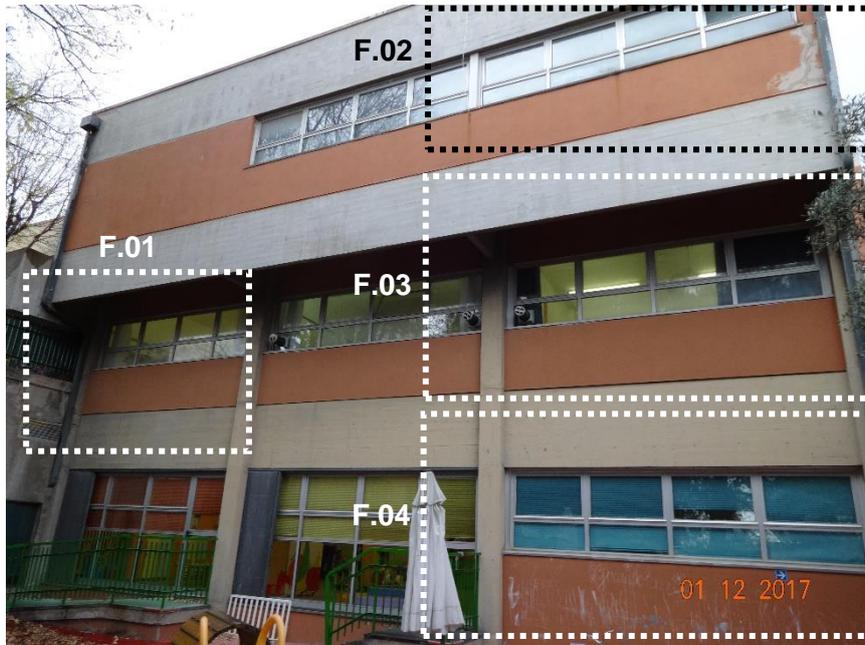
Esposizione: Sud

A causa della ridotta distanza tra la facciata ed il confine del lotto, non è stato possibile ottenere un'unica immagine complessiva; è possibile quindi ottenere il prospetto sud del fabbricato dalla composizione di più immagini.

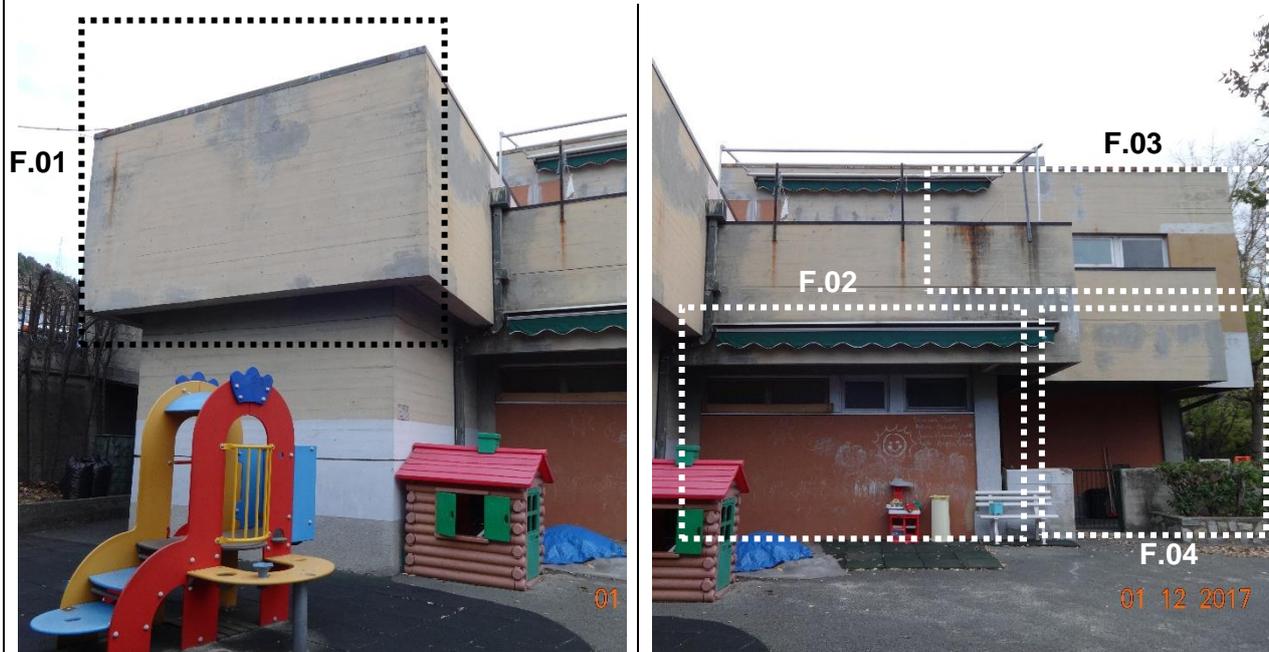
Esposizione: Ovest

A causa della ridotta distanza tra la facciata ed il confine del lotto, non è stato possibile ottenere un'unica immagine complessiva; è possibile quindi ottenere il prospetto ovest del fabbricato dalla composizione di più immagini.
