Nido Castello Raggio e Scuola Materna Rossa E1054

via Federico Gattorno 6, Genova

ALLEGATO C
RAPPORTO DI ANALISI TERMOGRAFICA
FONDO KYOTO - SCUOLA 3

COMUNE DI GENOVA
STRUTTURA DI STAFF - ENERGY MANAGER

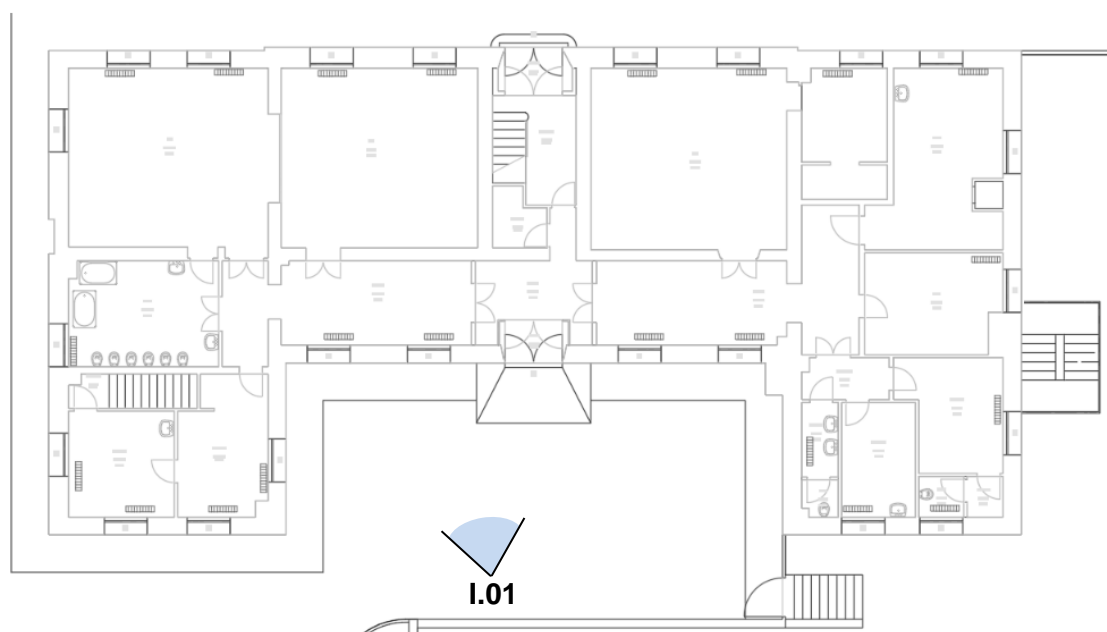
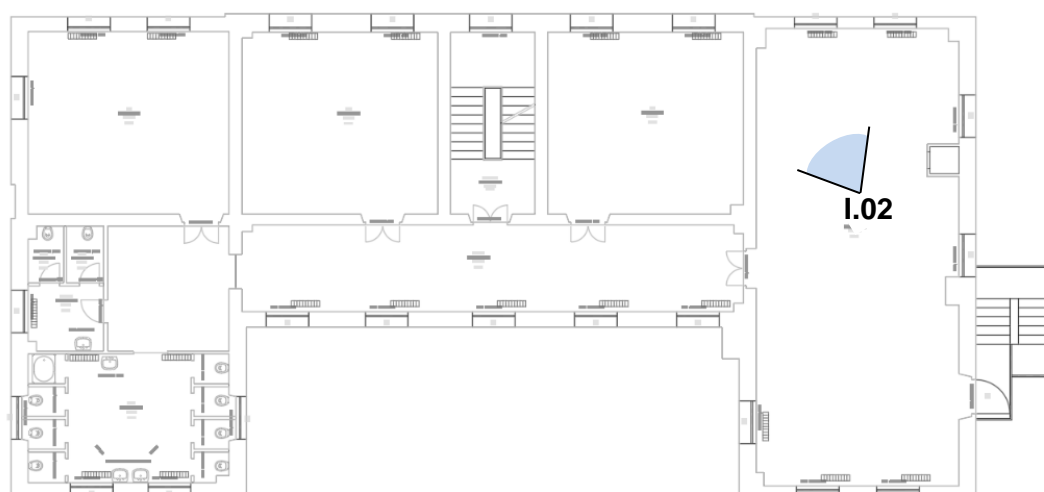
A seguire sono riportate le planimetrie utili all'indagine termografica del sito in oggetto, con l'indicazione del nord ed i punti di ripresa analizzati. L'indagine termografica, per ragioni di distanza ed ostruzioni presenti, è stata effettuata esclusivamente all'interno dei locali della scuola. Considerando inoltre le elevate temperature estere ed il limitato ΔT tra interno ed esterno del fabbricato, i dati rilevati possono essere limitatamente utilizzati per la valutazione delle performance termiche dei componenti edilizi.
