ALLEGATO C – REPORT DI INDAGINE TERMOGRAFICA

PROVA SEMPLIFICATA DI AUDIT TERMOGRAFICO: EDIFICIO 250

Descrizione: Scuola Elementare "Jesse Mario" E Scuola Comunale Infanzia "Colombo" E Primavera Tempo Pieno "Colombo"

Codice edificio: E.250

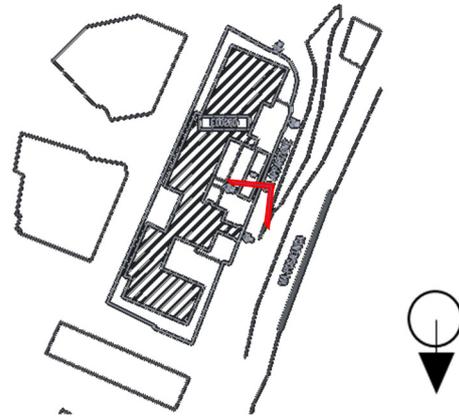
cono d'inquadratura della prova

Dalla termografia risulta evidente la differenza di temperatura tra i telai in alluminio privi di taglio termico (porta di ingresso principale) e i telai in in PVC al piano superiore.

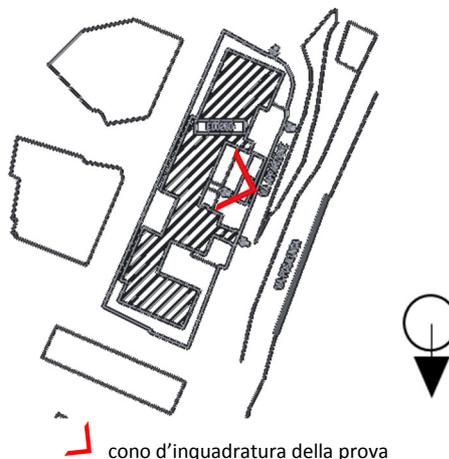
Immagine termografica 2: Parete esterna

Osservazioni: dall'immagine termografica risulta evidente la maggiore dispersione dei pannelli in calcestruzzo che rivestono l'involucro termico in corrispondenza degli ancoraggi laterali con differenze di temperatura superiori ai 2°C.

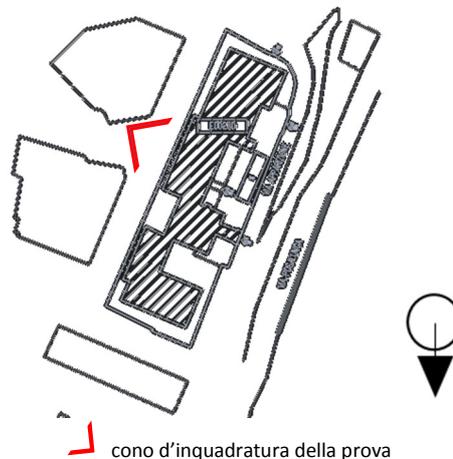
Immagine termografica 3: Parete esterna e solaio interpiano

Come per la termografia precedente anche questa immagine termografica evidenzia la maggiore dispersione in corrispondenza degli ancoraggi della facciata in conglomerato cementizio di rivestimento rispetto. Non si tiene in considerazione la temperatura inferiore in corrispondenza dei dilavamenti in facciata.
