# Scuola Comunale infanzia “Garbarino” e scuola primavera mista “Garbarino E1570

ALLEGATO C: REPORT TERMOGRAFICO  
FONDO KYOTO - SCUOLA 3

RAPPORTO DI DIAGNOSI ENERGETICA

FONDO KYOTO - SCUOLA 3  
03/2018

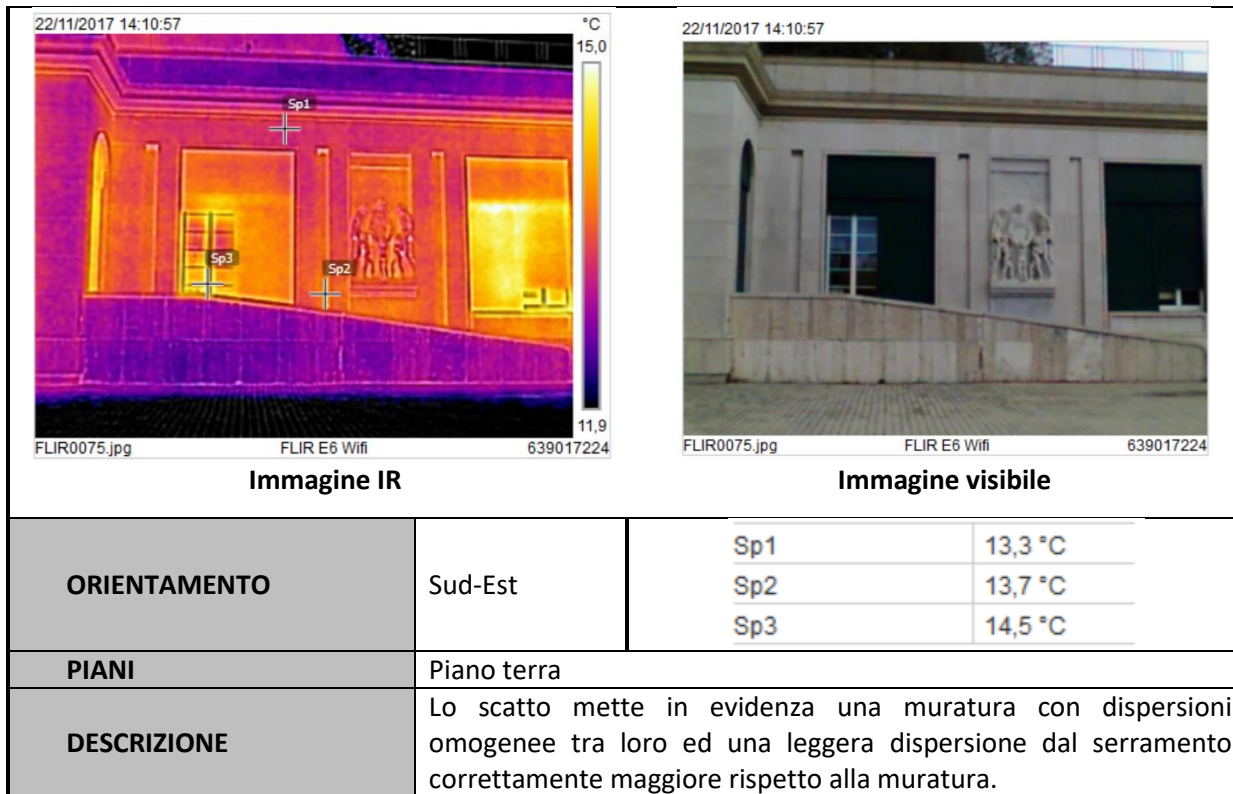
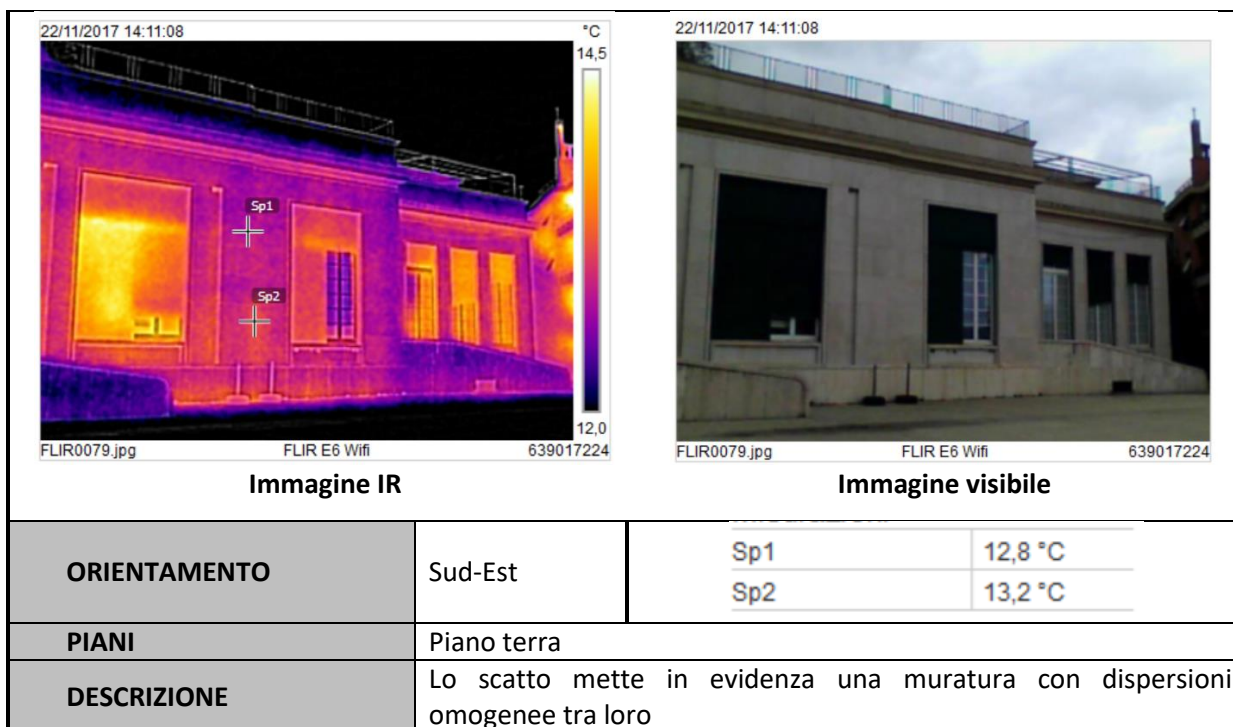
Nelle riprese termografiche effettuate dall'esterno del fabbricato le dispersioni sono rappresentate dalle temperature superficiali più elevate, per via del passaggio di calore dall'ambiente riscaldato verso l'esterno.
