SCUOLA MEDIA "BARABINO E1334

VIA ANTONIO CANTORE 29B - GENOVA

ALLEGATO C – REPORT DI INDAGINE TERMOGRAFICA
FONDO KYOTO - SCUOLA 3

03/2018

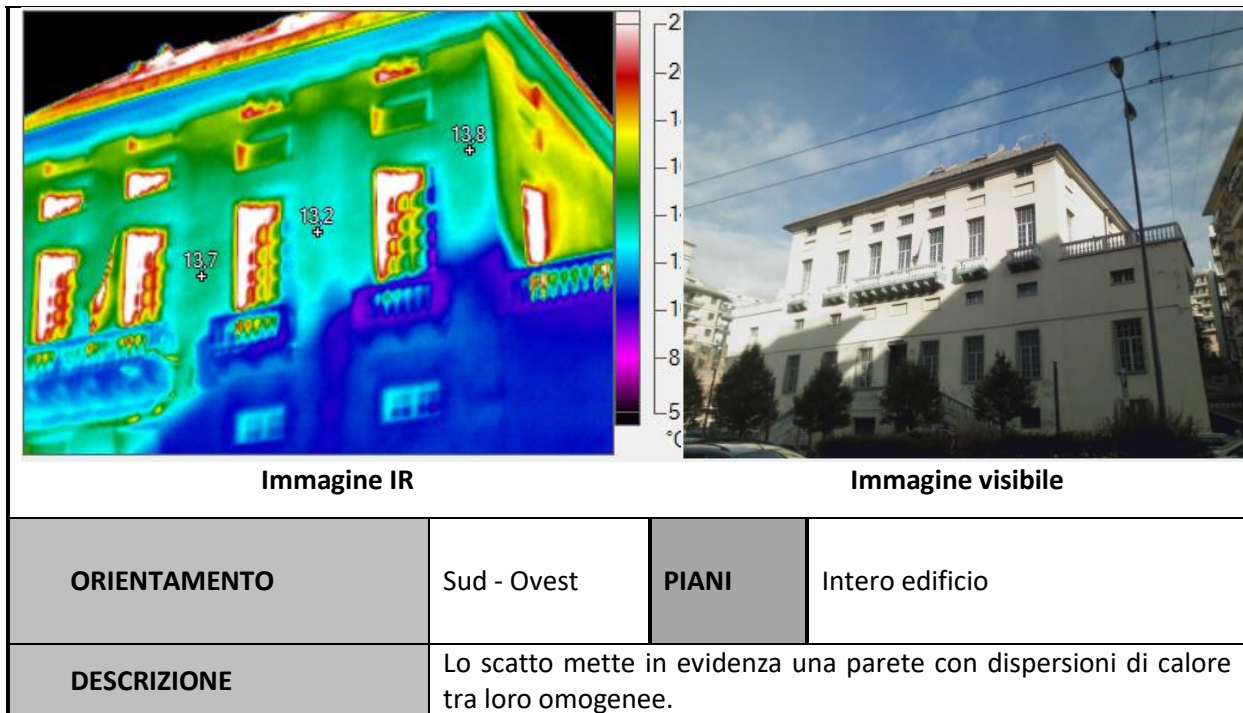
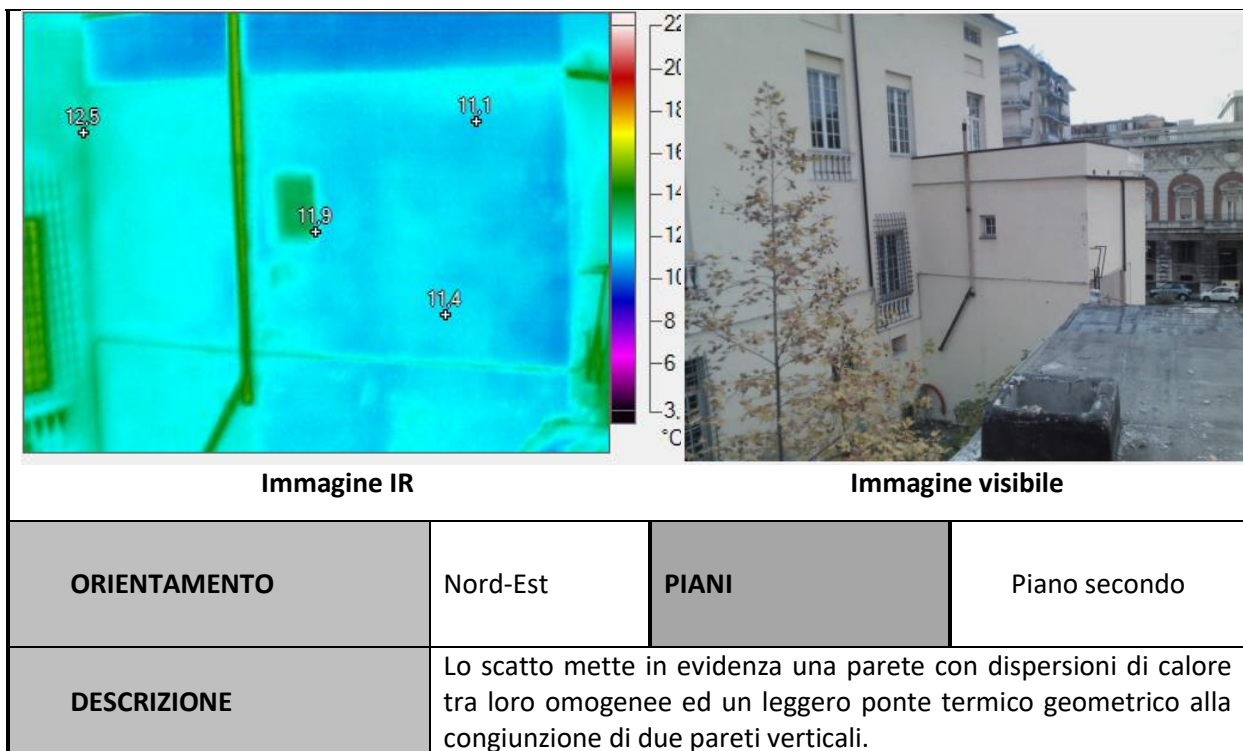
ORIENTAMENTO	Nord-Est	PIANI	Piano secondo
DESCRIZIONE	Lo scatto mette in evidenza una parete con dispersioni di calore tra loro omogenee e leggere dispersioni dal telaio dei serramenti.

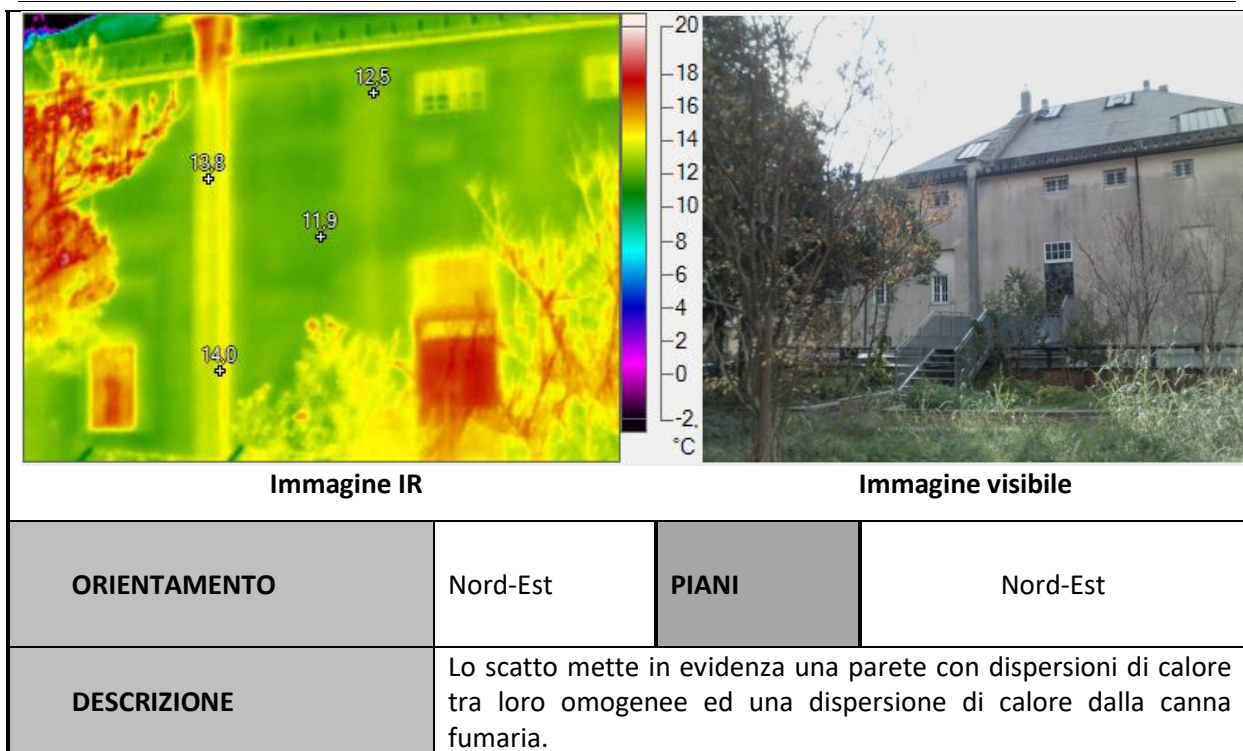
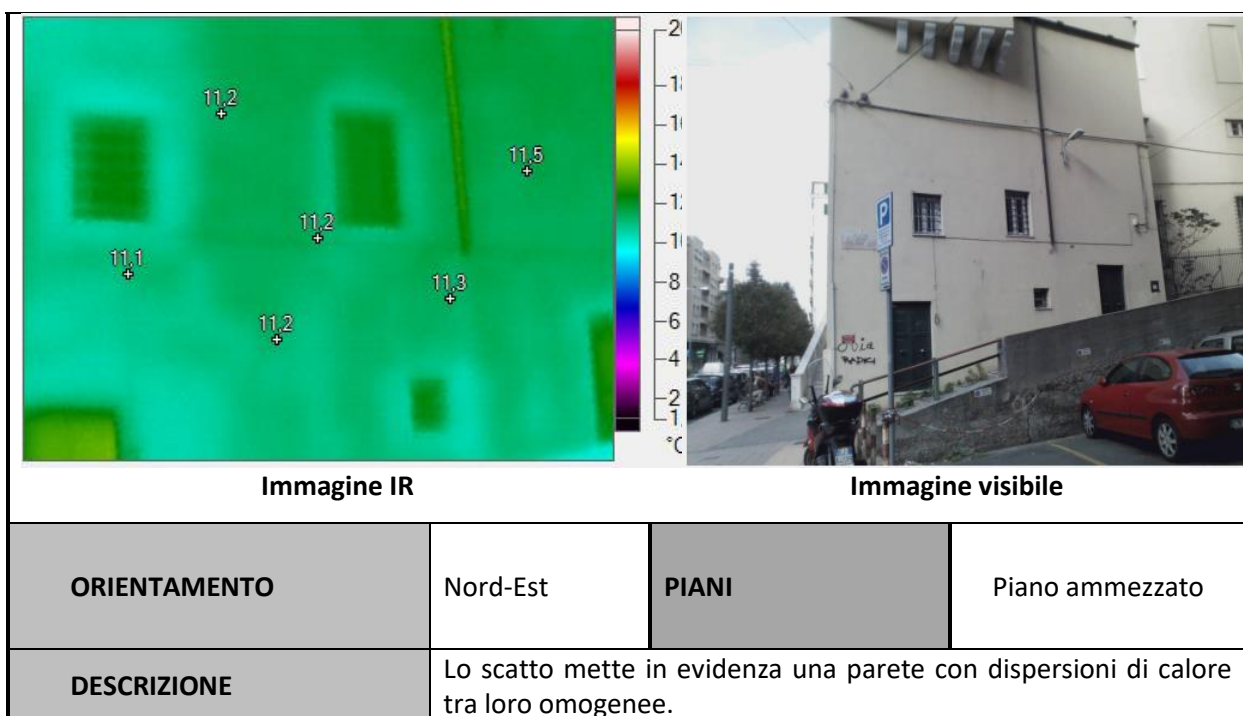
ORIENTAMENTO	Nord-Est	PIANI	Nord-Est
DESCRIZIONE	Lo scatto mette in evidenza una parete ed un tetto con dispersioni di calore tra loro omogenee.
