Elementare "ANNA FRANK" Materna "MARY POPPINS"  
E 722  
Piazzale Paul Valery 9

ALLEGATO C – REPORT DI INDAGINE TERMOGRAFICA  
RAPPORTO DI DIAGNOSI ENERGETICA  
FONDO KYOTO - SCUOLA 3

COMUNE DI GENOVA

# Report di Indagine Termografica

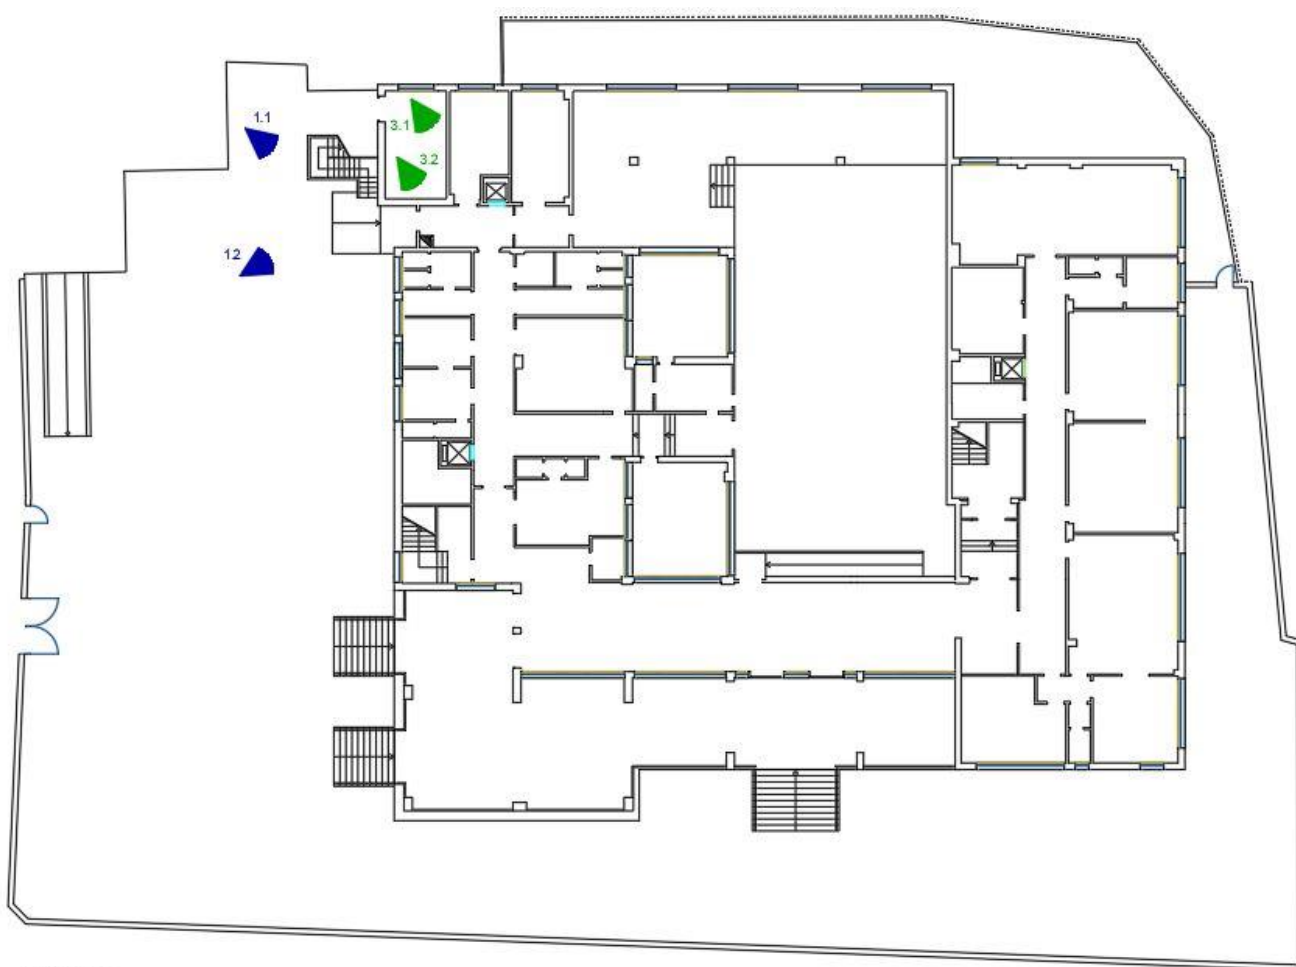
Di seguito è riportata la planimetria con indicazione dei punti di presa delle indagini termografiche, in particolare:

N° indagine	Soggetto
1 (blu)	<b>Foto 1.1</b> – Vista parete lato nord-ovest <b>Foto 1.2</b> – Vista parete lato nord-ovest
3 (verde)	<b>Foto 3.1</b> – Pompa gemellare <b>Foto 3.2</b> – Caldaia a basamento
