ALLEGATO C - RAPPORTO DI ANALISI TERMOGRAFICA
FONDO KYOTO - SCUOLA 3

Scuola Elementare Statale Carducci E0829 Viale Ermelinda Rigon,16, Genova

RAPPORTO DI DIAGNOSI ENERGETICA
ALLEGATO C

FONDO KYOTO - SCUOLA 3
[Giugno/2018]

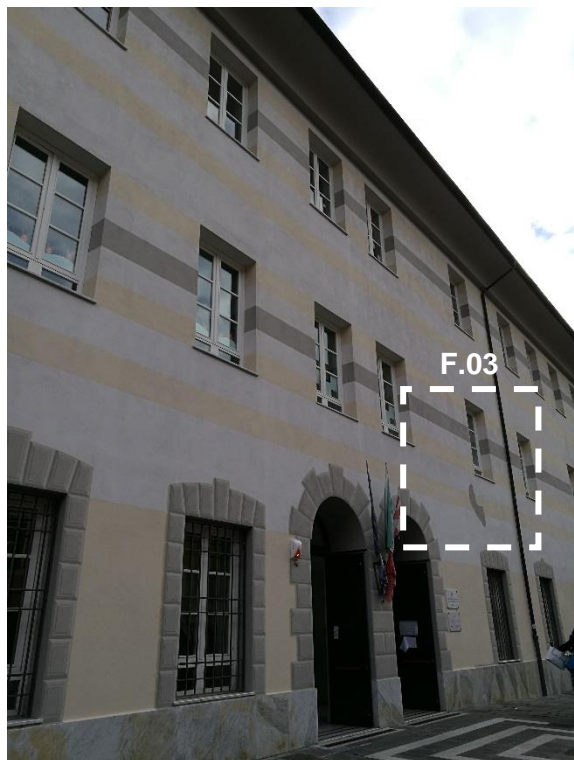
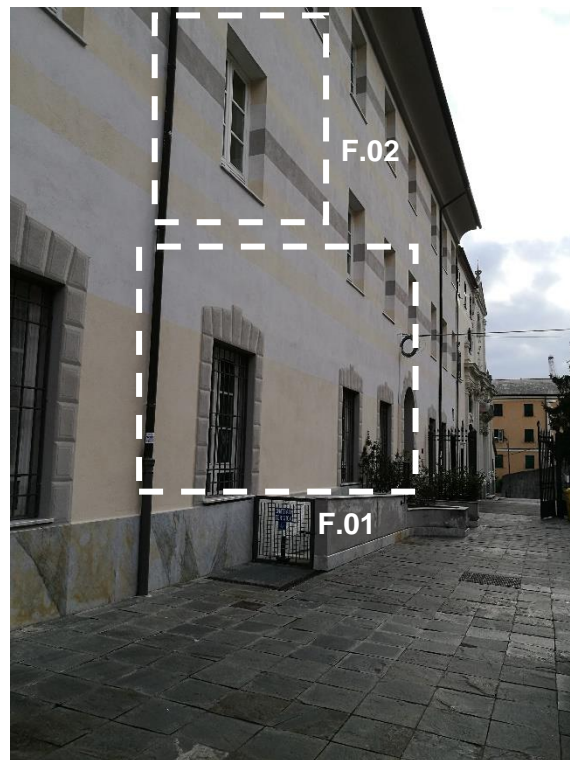
3.1. INDAGINE TERMOGRAFICA 1

Immagine visibile complessiva con indicazioni delle sezioni di dettaglio

Data la localizzazione del fabbricato è risultato impossibile realizzare delle immagini termografiche che riuscissero a riprendere l'intera facciata
