Elementare "Da Passano" - Materna "Isola che non c'è"
E 660
Via Leonardo Montaldo 8

ALLEGATO C – REPORT DI INDAGINE TERMOGRAFICA
RAPPORTO DI DIAGNOSI ENERGETICA
FONDO KYOTO - SCUOLA 3

COMUNE DI GENOVA

Report di Indagine Termografica

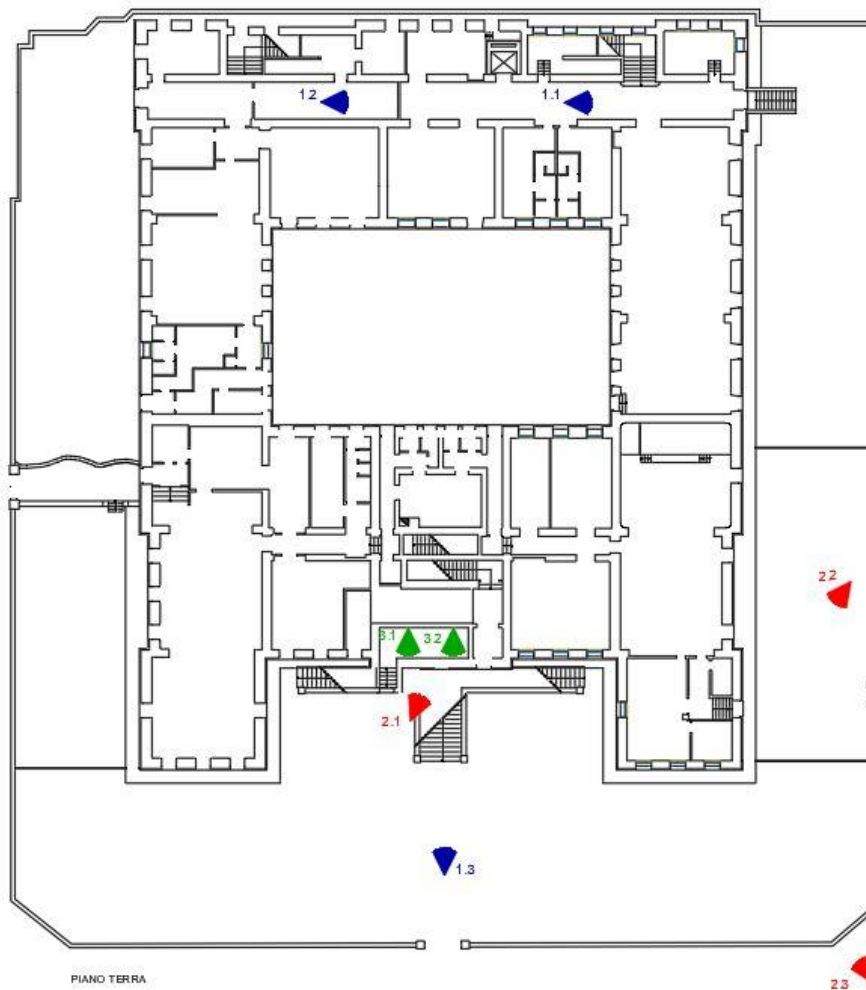
Di seguito è riportata la planimetria con indicazione dei punti di presa delle indagini termografiche, in particolare:

N° indagine	Soggetto
1 (blu)	<p>Foto 1.1 – Pareti corridoio piano terra</p> <p>Foto 1.2 – Soffitto corridoio piano terra</p> <p>Foto 1.3 – Facciata d’ingresso</p>
2 (rosso)	<p>Foto 2.1 – Infissi ingresso</p> <p>Foto 2.2 – Infissi secondo piano vista esterna</p> <p>Foto 2.3 – Infissi ultimo piano vista esterna</p>
3 (verde)	<p>Foto 3.1 – Circuito di mandata e ritorno</p> <p>Foto 3.2 – Pompa gemellare e pompa singola</p>
