ALLEGATO C – REPORT DI INDAGINE TERMOGRAFICA

PROVA SEMPLIFICATA DI AUDIT TERMOGRAFICO: EDIFICIO 270

Denominazione edificio: Scuola Elementare "Gioiosa"

Codice edificio: E.270

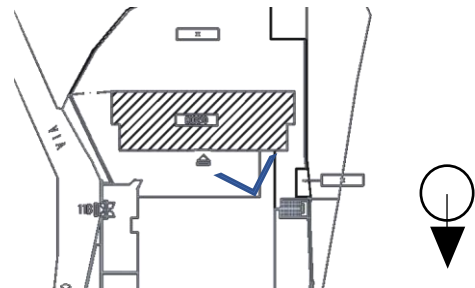
Osservazioni: dalla termografia risultano evidenti le discontinuità strutturali dell'involucro opaco, si identificano infatti le parti verticali corrispondenti ai pilastri. Si notano anche delle discontinuità sul manto di copertura.

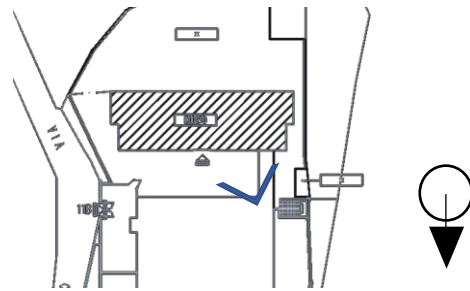
Immagine termografica 2: Parete esterna e serramento

Osservazioni: dalla termografia risultano evidenti le discontinuità strutturali dell'involucro opaco. In particolare sono riscontrabili importanti differenze soprattutto in corrispondenza del sottofinestra in cui si segnala una differenza di temperatura di 8°C dal punto più caldo al punto più freddo (vedi fig.1). Il ponte termico finestra-davanzale presenta circa 5°C di temperatura superficiale

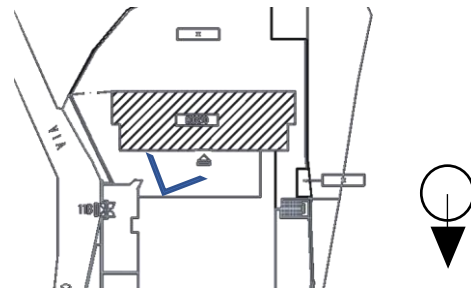
Immagine termografica 3: Parete esterna e attacco a terra

Osservazioni: La temperatura superficiale media è di circa due gradi sotto lo zero con un massimo di circa 4 °C in corrispondenza del ponte termico di attacco a terra. La termografia è stata realizzata senza radiazione solare diretta.
