ALLEGATO C – REPORT DI INDAGINE TERMOGRAFICA

PROVA SEMPLIFICATA DI AUDIT TERMOGRAFICO: EDIFICIO 48

Denominazione edificio: Scuola Elementare “Palli” e scuola media “Quarto (ex Strozzi)

Codice edificio: E.48

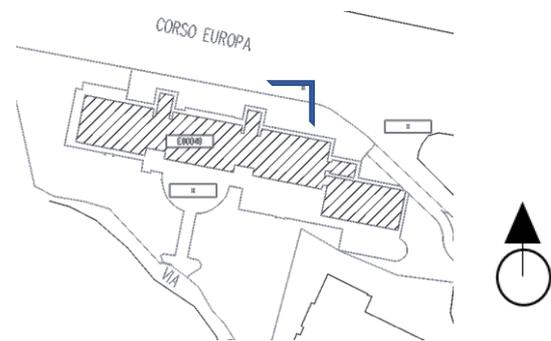
Osservazioni: dalla termografia risultano evidenti le discontinuità strutturali dell'involucro opaco, si identificano infatti discontinuità termiche orizzontali che corrispondono alla trave del solaio interpiano. Nel complesso la superficie più fredda è mediamente a 3,5 °C. Le superfici dei telai dei serramenti sono quelle ad una temperatura maggiore (circa 9 °C).

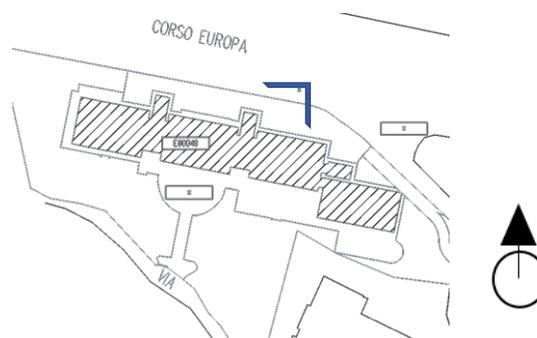
Immagine termografica 1: Parete esterna

Osservazioni: dalla termografia risultano evidenti le discontinuità strutturali dell'involucro opaco, si identificano infatti discontinuità termiche orizzontali che corrispondono alla trave del solaio interpiano. Nel complesso la superficie più fredda è mediamente a 3,5 °C. Le superfici dei telai dei serramenti sono quelle ad una temperatura maggiore (circa 9 °C).

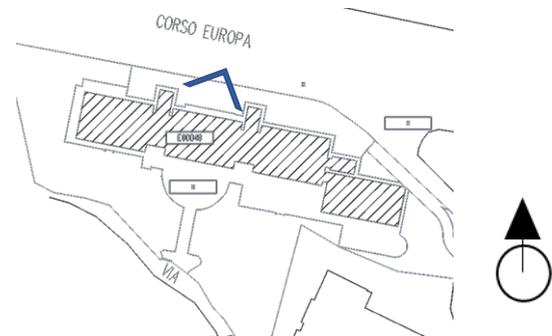
Immagine termografica 2: Parete esterna e serramenti

Osservazioni: in questa termografia si evidenziano discontinuità termiche in corrispondenza del sottofinestra. Tali aree risultano essere più calde, ma solo localmente e non in modo diffuso così come accade tipicamente in quelli in cui è presente un radiatore.

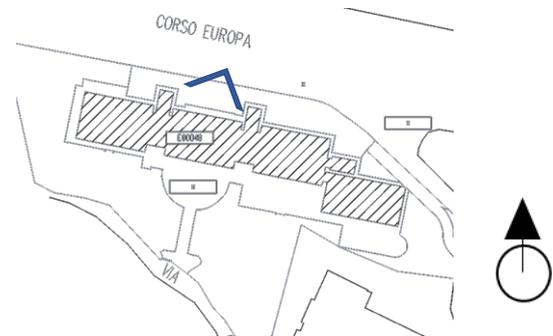
Immagine termografica 2: Parete esterna sottofinestra

Osservazioni: in questa termografia visualizzano i serramenti a nastro dell'ultimo piano. Risaltano le discrepanze termiche del modulo architettonico opaco del sottofinestra con lieve variazioni termiche, non sembrano evidenti alterazioni termiche dovute a radiatori.
