Scuola Elementare "Pino Soprano"

E 303

ALLEGATO C – REPORT DI INDAGINE TERMOGRAFICA
RAPPORTO DI DIAGNOSI ENERGETICA
FONDO KYOTO - SCUOLA 3

COMUNE DI GENOVA
STRUTTURA DI STAFF - ENERGY MANAGER

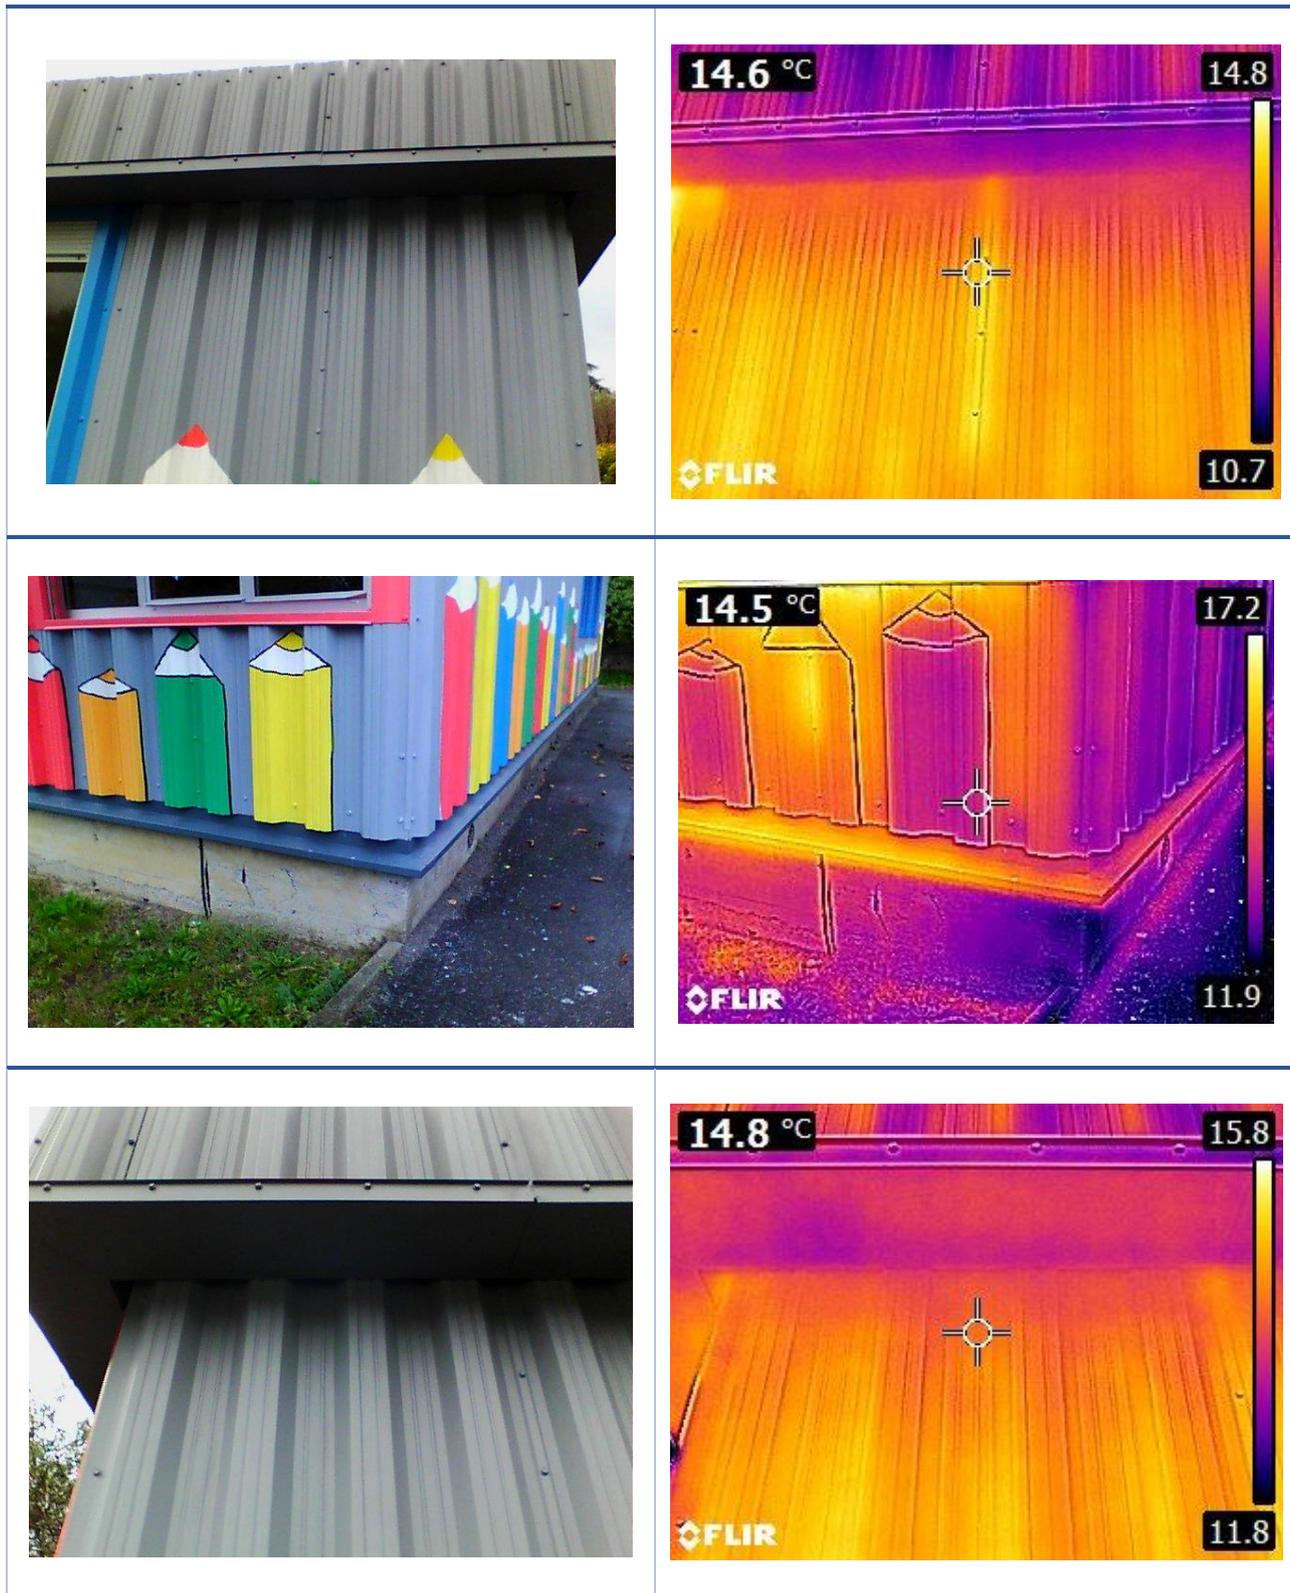
TEMPERATURA ESTERNA:	14°C
TEMPERATURA INTERNA:	20°C
UMIDITÀ ESTERNA:	80 %
NOTE E COMMENTI:	<p>Le immagini termografiche in oggetto mostrano a livello generale la mappatura termica del prospetto. La presenza di più materiali e forme geometriche diverse giustificano alcune differenze di temperatura apparenti in realtà dovute a fattori di emissività diversi ed a parziali fenomeni di temperatura riflessa. Tipico è l'esempio delle vetrate dove viene riflessa la temperatura della volta celeste. Risultano evidenti fenomeni di perdita energetica, in particolare si riscontra la presenza di ponti termici, soprattutto in corrispondenza delle chiusure esterne.</p>
