# SCUOLA ELEMENTARE "PRATO"

E 559

ALLEGATO C – REPORT DI INDAGINE TERMOGRAFICA  
RAPPORTO DI DIAGNOSI ENERGETICA  
FONDO KYOTO - SCUOLA 3

COMUNE DI GENOVA  
STRUTTURA DI STAFF - ENERGY MANAGER

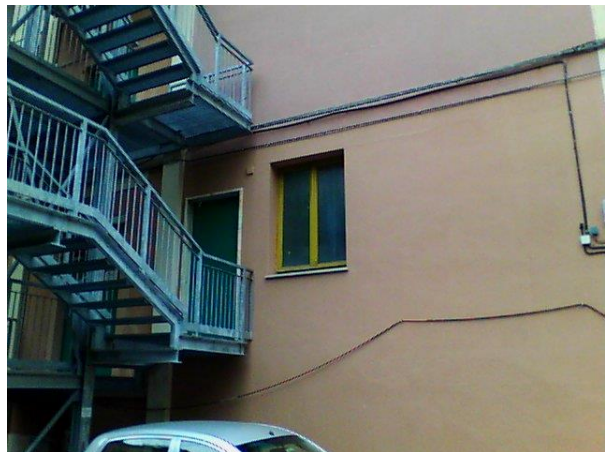
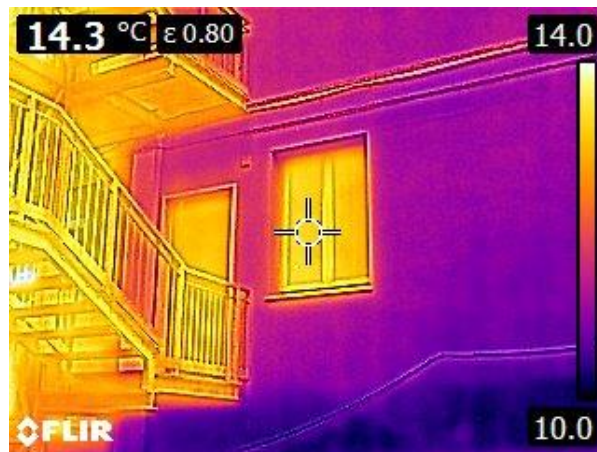
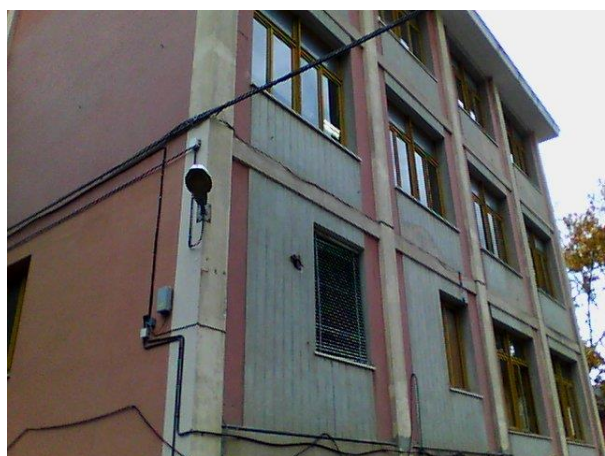
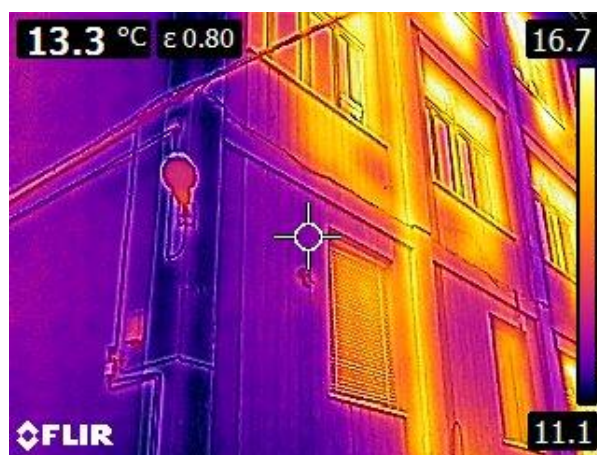
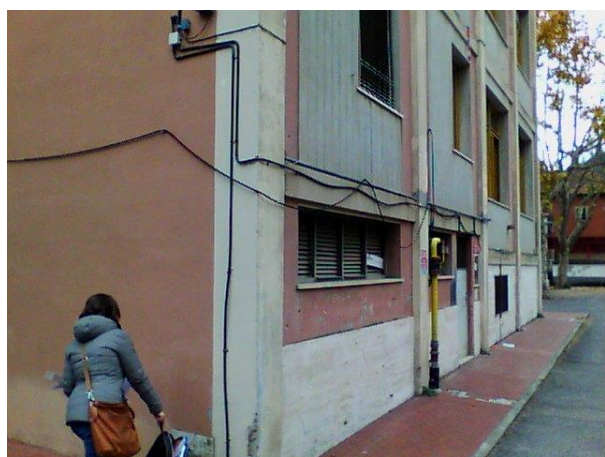
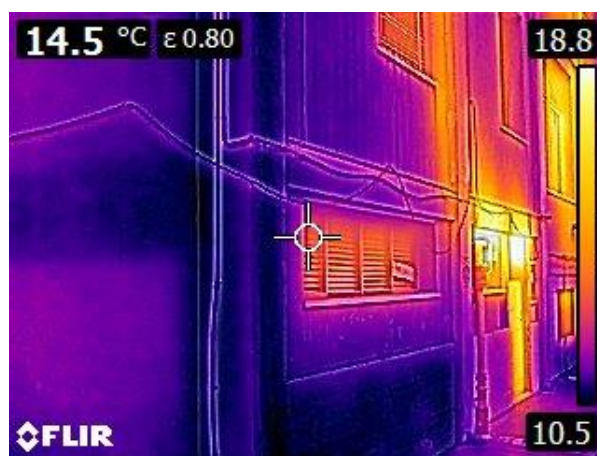
IMMAGINE INFRAROSSO

<b>DISTANZA OGGETTO:</b>	<b>5 metri</b>
<b>DATA:</b>	<b>novembre 2017</b>
<b>ORA:</b>	<b>10:30</b>
<b>EMISSIVITÀ:</b>	<b>0,95</b>
<b>TEMPERATURA ESTERNA:</b>	<b>14°C</b>
<b>TEMPERATURA INTERNA:</b>	<b>20°C</b>
<b>UMIDITÀ ESTERNA:</b>	<b>80 %</b>
<b>NOTE E COMMENTI:</b>	<p>Le immagini termografiche in oggetto mostrano a livello generale la mappatura termica del prospetto. La presenza di più materiali e forme geometriche diverse giustificano alcune differenze di temperatura apparenti in realtà dovute a fattori di emissività diversi ed a parziali fenomeni di temperatura riflessa. Tipico è l'esempio delle vetrate dove viene riflessa la temperatura della volta. Risultano evidenti fenomeni di perdita energetica, in particolare si riscontra la presenza di ponti termici, soprattutto in corrispondenza dei solai e della muratura esterna.</p>
