Scuola elementare "RODARI" e Liceo scientifico "LANFRANCONI"

E1066

RAPPORTO DI ANALISI TERMOGRAFICA

FONDO KYOTO - SCUOLA 3

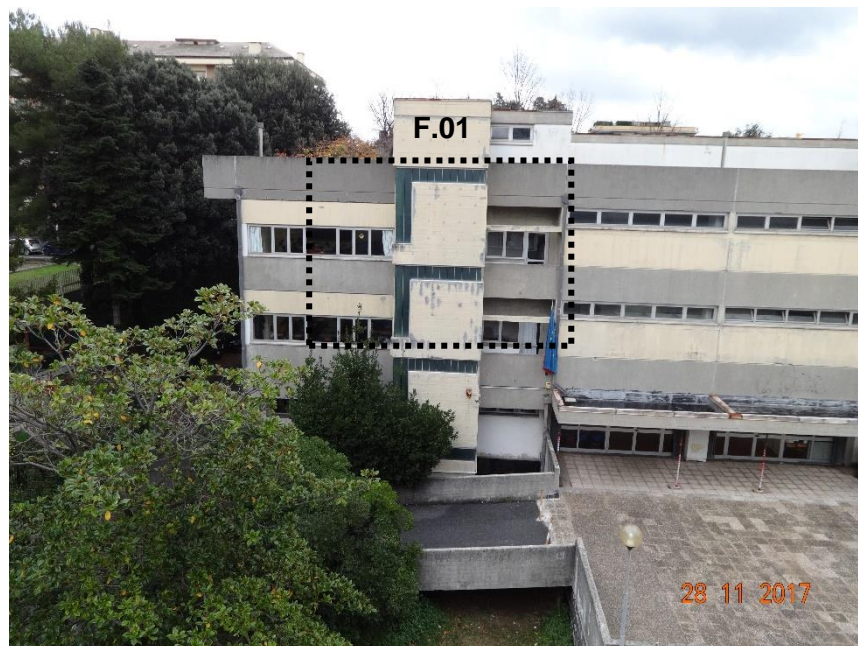
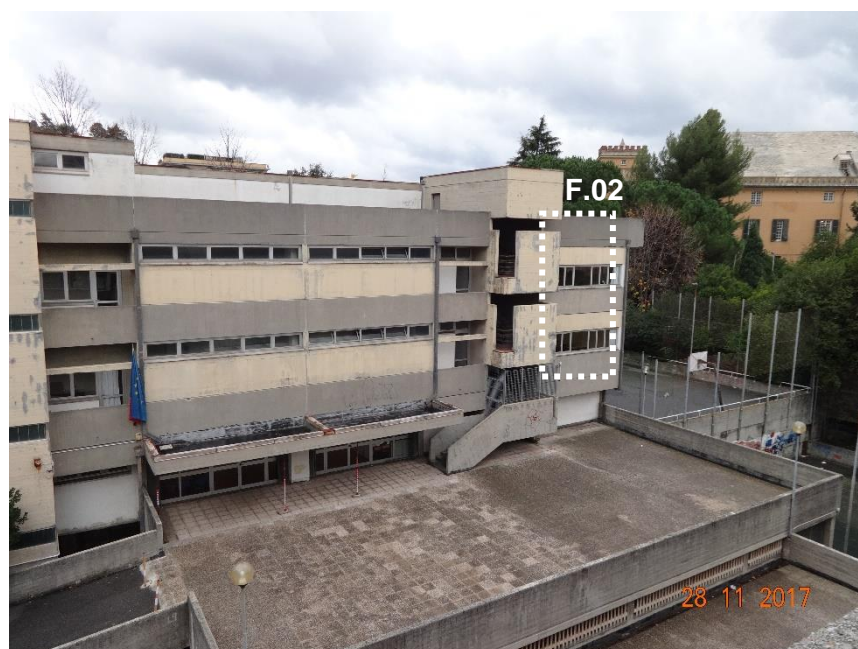
Immagine visibile complessiva con indicazioni delle sezioni di dettaglio

A causa dell'estensione della facciata, non è stato possibile ottenere un'unica immagine complessiva; è possibile quindi ottenere il prospetto ovest del fabbricato dalla composizione di più immagini.

- P1: i telai dei serramenti mostrano una temperatura più elevata in quanto punti deboli da un punto di vista termico della facciata; tuttavia è necessario precisare che la temperatura rilevata in corrispondenza delle lastre di vetro è ingannevole in quanto in realtà, data l'angolazione di ripresa, mostra la riflessione del cielo sul vetro stesso (P2);

- L1: la parete perimetrale è divisa in due porzioni composte da differenti materiale; in corrispondenza dell'intersezione si può notare una discontinuità termica che genera un leggero ponte termico; si riporta a seguire l'andamento delle temperature superficiali lungo la linea L1;

- A1: in corrispondenza dell'intersezione tra la parete perimetrale ed il corpo scale che fuoriesce dal profilo del fabbricato è possibile vedere un ponte termico lineare dovuto ad una discontinuità geometrica della facciata;

- P3: in questa porzione di facciata così come in diverse altre di colore più chiaro è possibile notare piccoli distacchi dell'intonaco dovuti probabilmente a presenza di umidità all'interno della stratigrafia;

- A2: queste porzioni rettilinee ove è visibile una temperatura apparente più elevata sono invece dovute a discontinuità di materiale o a ponti termici geometrici lineari.

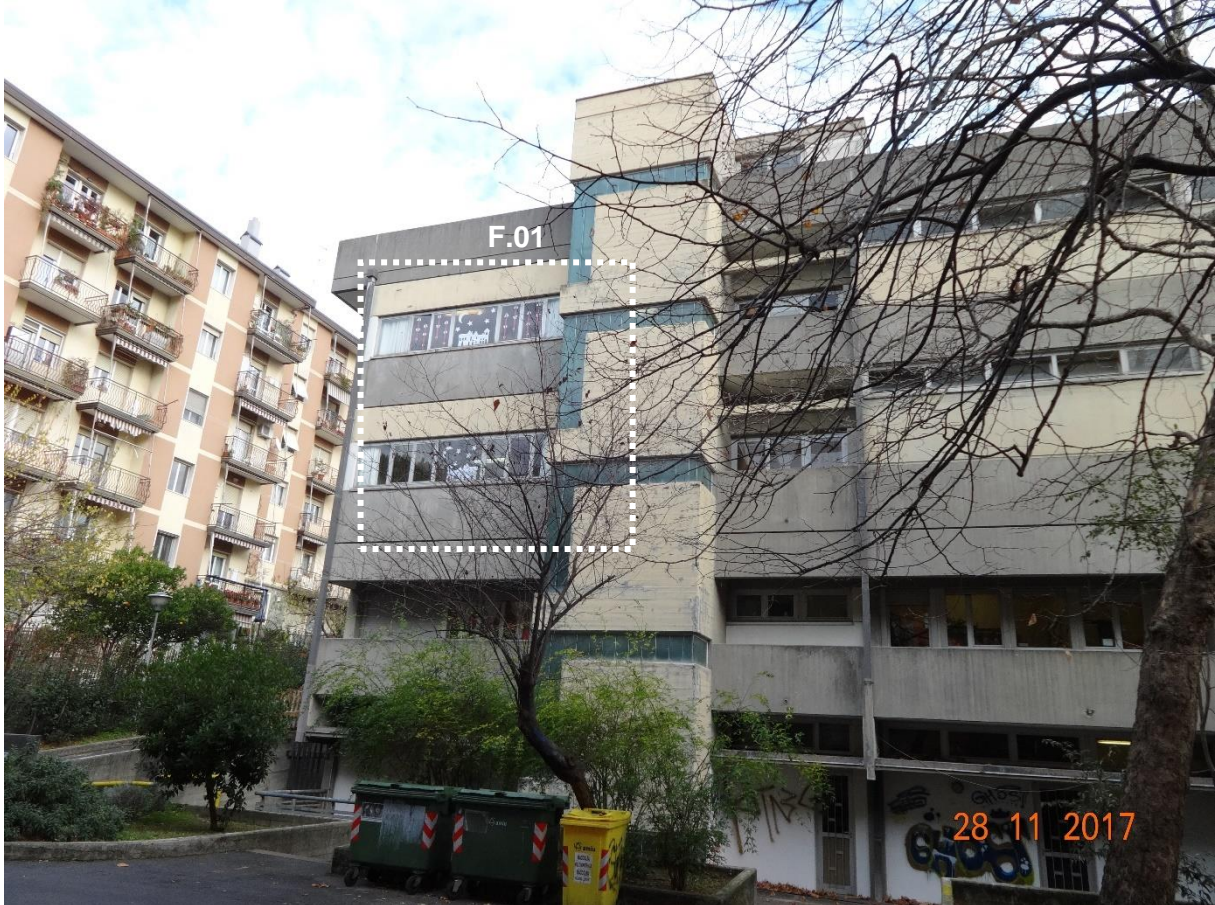
Immagine visibile complessiva con indicazioni delle sezioni di dettaglio

- P1: in questa porzione di facciata così come in diverse altre di colore più chiaro è possibile notare dei punti a temperatura più elevata dovuti alla presenza di infiltrazioni di acqua da dilavamento; tale fenomeno è dovuto alla presenza di un piccolo cordolo in corrispondenza della variazione di stratigrafia che modifica la discesa dell'acqua lungo la facciata durante i periodi di pioggia;

- A1: quanto evidenziato al punto precedente si nota maggiormente in queste aree sottofinestra grazie alla presenza di radiatori posti in corrispondenza all'interno che incrementano la temperatura superficiale in maniera differente rispetto al resto della superficie;
