Elementari "S. EUSEBIO"

Via Val Trebbia 301

ALLEGATO C – REPORT DI INDAGINE TERMOGRAFICA
RAPPORTO DI DIAGNOSI ENERGETICA
FONDO KYOTO - SCUOLA 3

COMUNE DI GENOVA

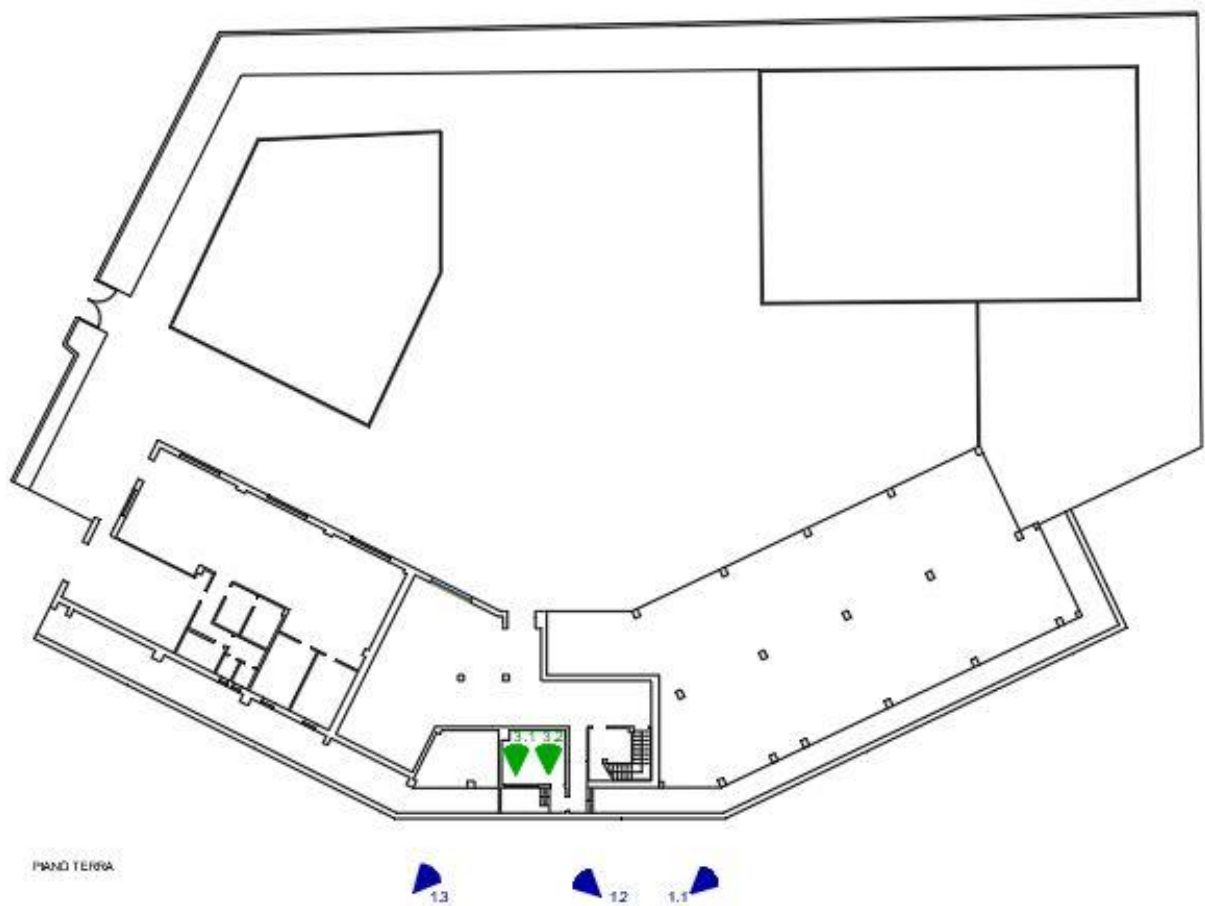
Di seguito è riportata la planimetria con indicazione dei punti di presa delle indagini termografiche, in particolare:

N° indagine	Soggetto
1 (blu)	Foto 1.1 – Parete ingresso laterale Foto 1.2 – Parete ingresso centrale Foto 1.3 – Parete ingresso laterale
3 (verde)	Foto 3.1 – Circuito di ritorno Foto 3.2 – Tubi di uscita dalla caldaia
