Scuola elementare succursale "Foglietta" E0840

ALLEGATO C - RAPPORTO DI ANALISI TERMOGRAFICA
FONDO KYOTO - SCUOLA 3

Scuola elementare succursale "Foglietta"

RAPPORTO DI DIAGNOSI ENERGETICA
ALLEGATO C

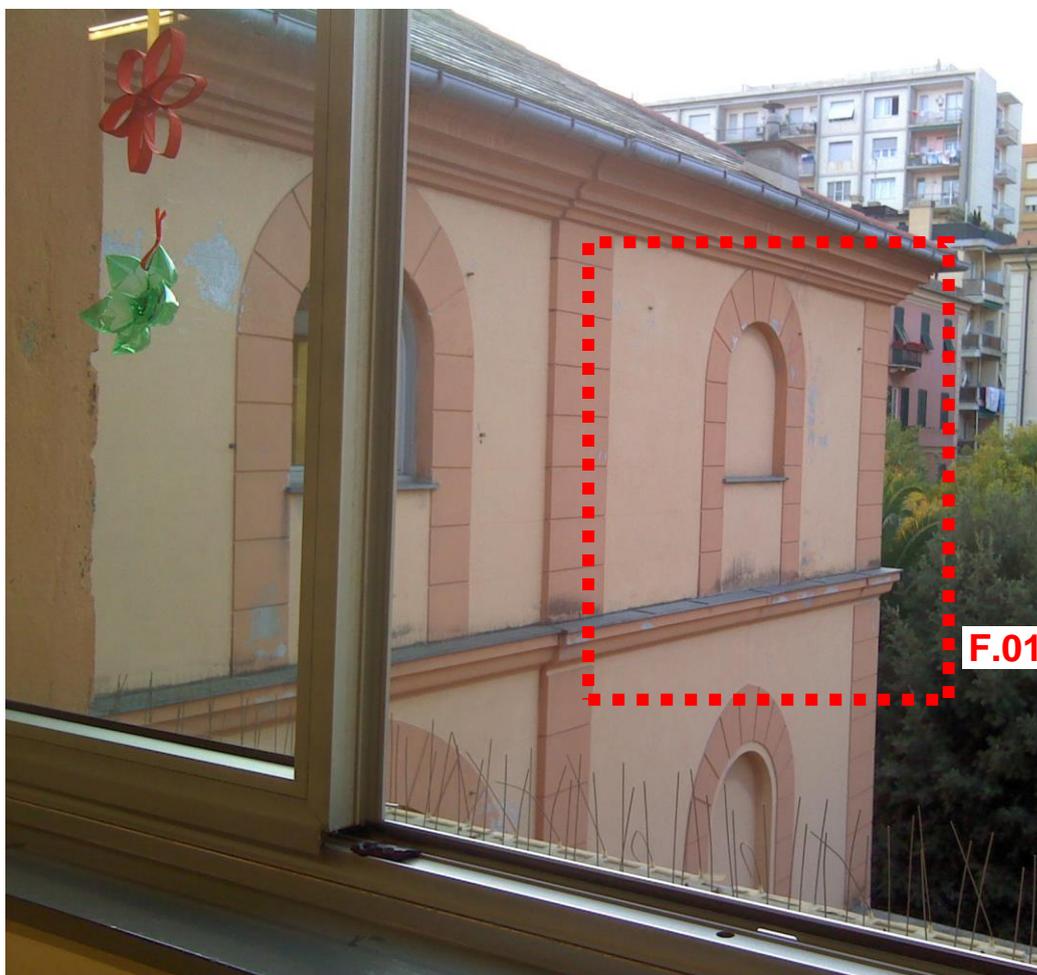
3.1. INDAGINE TERMOGRAFICA 1

Piano: Secondo

Esposizione: Nord

Note:	Data la localizzazione del fabbricato è risultato impossibile realizzare delle immagini termografiche che riuscissero a riprendere l'intera facciata
-------	--
