SCUOLA MATERNA TOLLOT OCCIDENTALE E1824

SALITA DEGLI ANGELI n° 62

ALLEGATO C – REPORT DI INDAGINE TERMOGRAFICA
FONDO KYOTO - SCUOLA 3

COMUNE DI GENOVA
STRUTTURA DI STAFF - ENERGY MANAGER

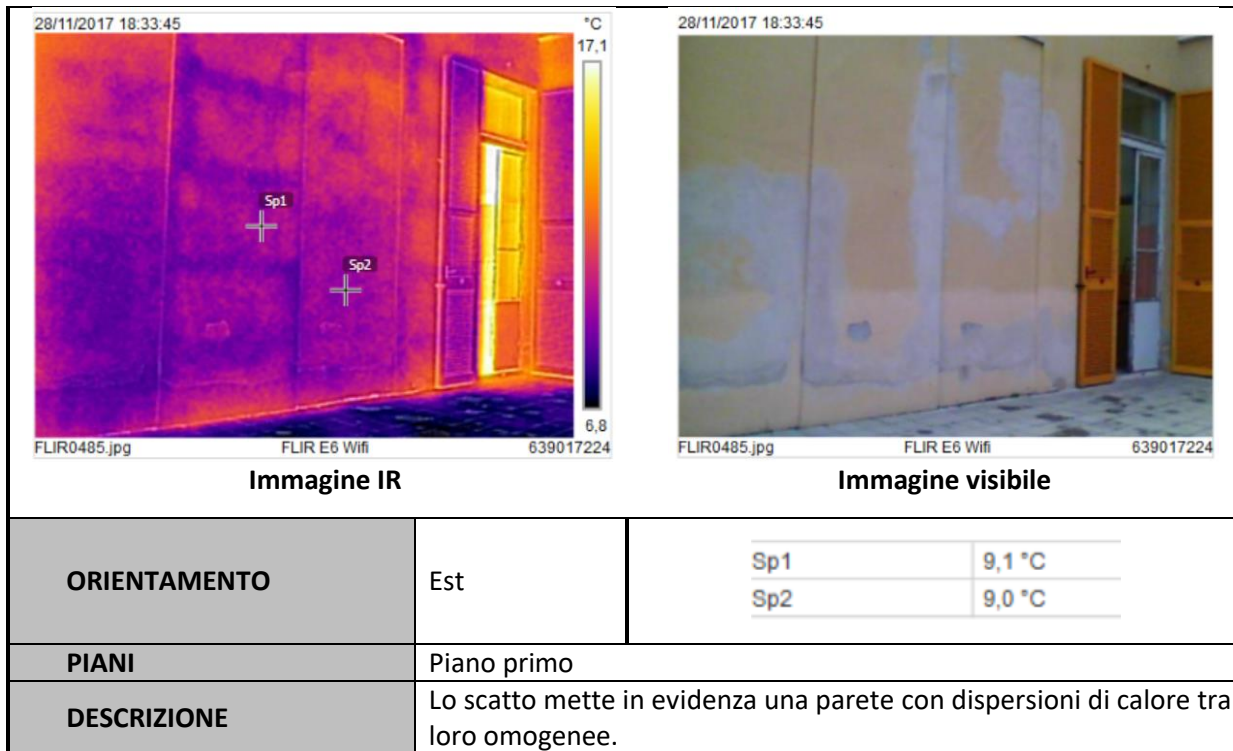
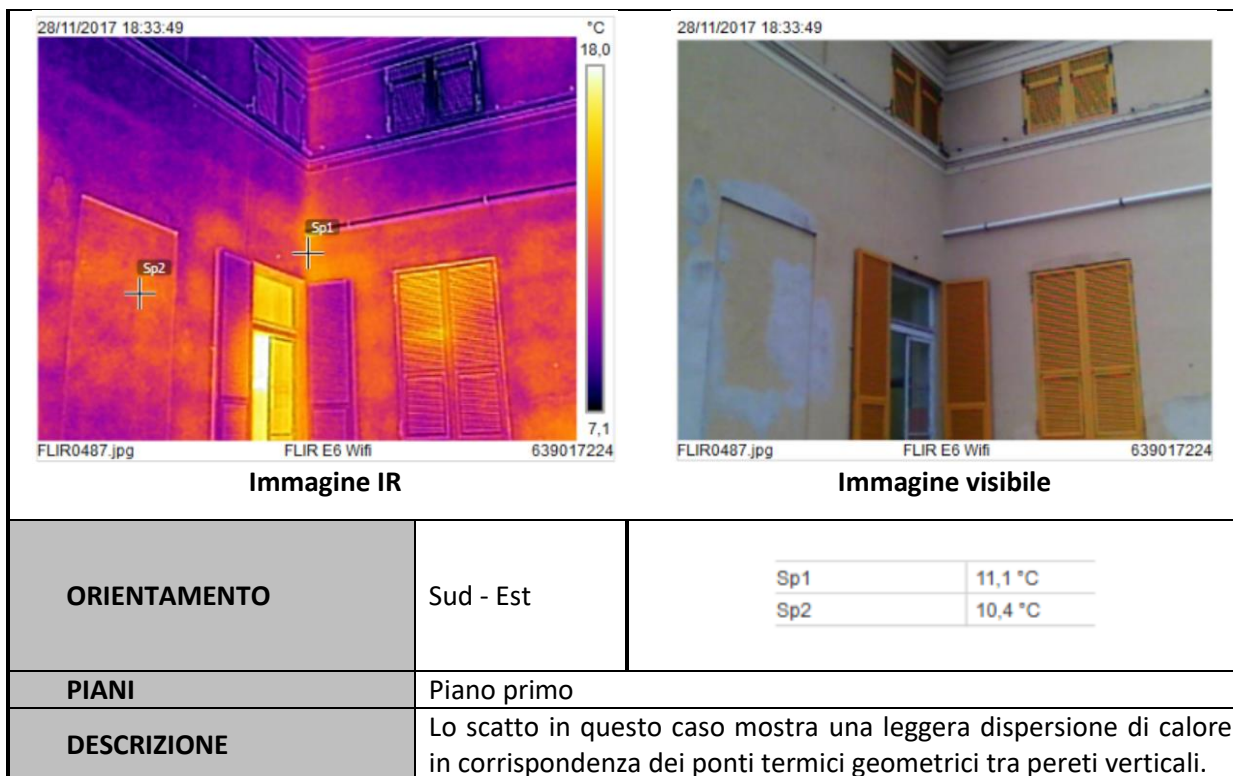
Nelle riprese termografiche effettuate dall'esterno del fabbricato le dispersioni sono rappresentate dalle temperature superficiali più elevate, per via del passaggio di calore dall'ambiente riscaldato verso l'esterno.
