Scuola dell'infanzia "E.Luzzati" e Istituto d'Istruzione Superiore "E.Montale-Nuovo IPC"

E697

ALLEGATO C – Report di indagine termografica

FONDO KYOTO - SCUOLA 3

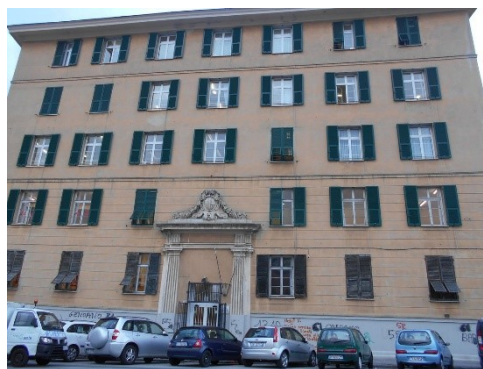
Figura 1.1 - Particolare della facciata principale

L'involucro edilizio opaco che costituisce l'edificio è composto da murature portanti in mattoni pieni (ipotizzato per analogia costruttiva) intonacati sia all'esterno che all'interno. Come si può notare dalla figura 4.1, la facciata per i primi due piani è rivestita esternamente da materiale lapideo e presenta rifiniture di valore estetico solo in prossimità dell'ingresso principale.

La copertura dell'edificio è piana e costituita da blocchi di laterizio e travetti calcestruzzo.

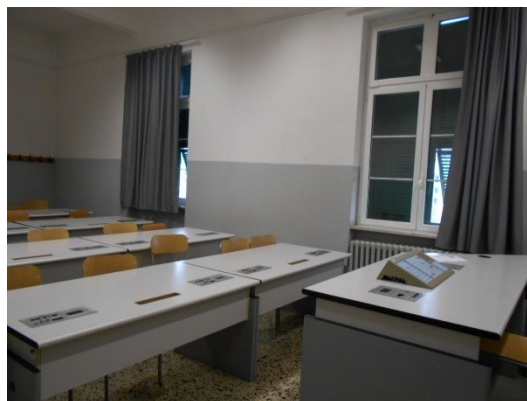
Figura 2.1 - Particolare dei serramenti-elementi schermanti

L’involucro trasparente che costituisce l’edificio è composto prevalentemente da serramenti con telaio in metallo e singolo vetro nel piano seminterrato, da serramenti con telaio in legno e vetro singolo nel piano terra e primo, da serramenti con telaio in metallo e vetro doppio 4-12-4 dal piano secondo al piano quarto.

Lo stato di conservazione degli infissi a singolo vetro è inadeguato; per gli infissi a doppio vetro è sufficiente.

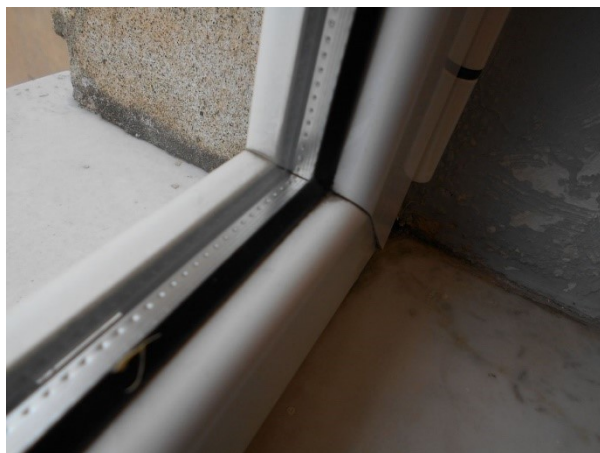
Figura 2.2 - Particolare dei serramenti in metallo e vetro doppio – dettaglio angolo vetro
