# Scuola dell'infanzia "Galeazzo 26" e Scuola primaria "XII ottobre"

E463

ALLEGATO C – Report di indagine termografica

FONDO KYOTO - SCUOLA 3

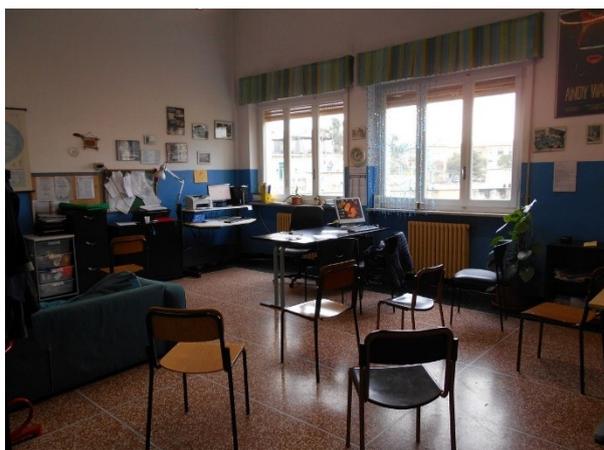
Figura 2.2 - Particolare dei serramenti

L’involucro trasparente che costituisce l’edificio è composto prevalentemente da serramenti con telaio in metallo e vetri singoli. Sono presenti anche porte finestre in metallo e vetro singolo. Lo stato di conservazione degli stessi è buono.
