**SCUOLA MATERNA STATALE "W. DISNEY" e
SCUOLA PRIMARIA "S. BARTOLOMEO DEL
FOSSATO" e
SECONDARIA I GRADO STATALE "N. BARABINO"
E1352**

ALLEGATO C: REPORT TERMOGRAFICO

RAPPORTO DI DIAGNOSI ENERGETICA

FONDO KYOTO - SCUOLA 3
03/2018

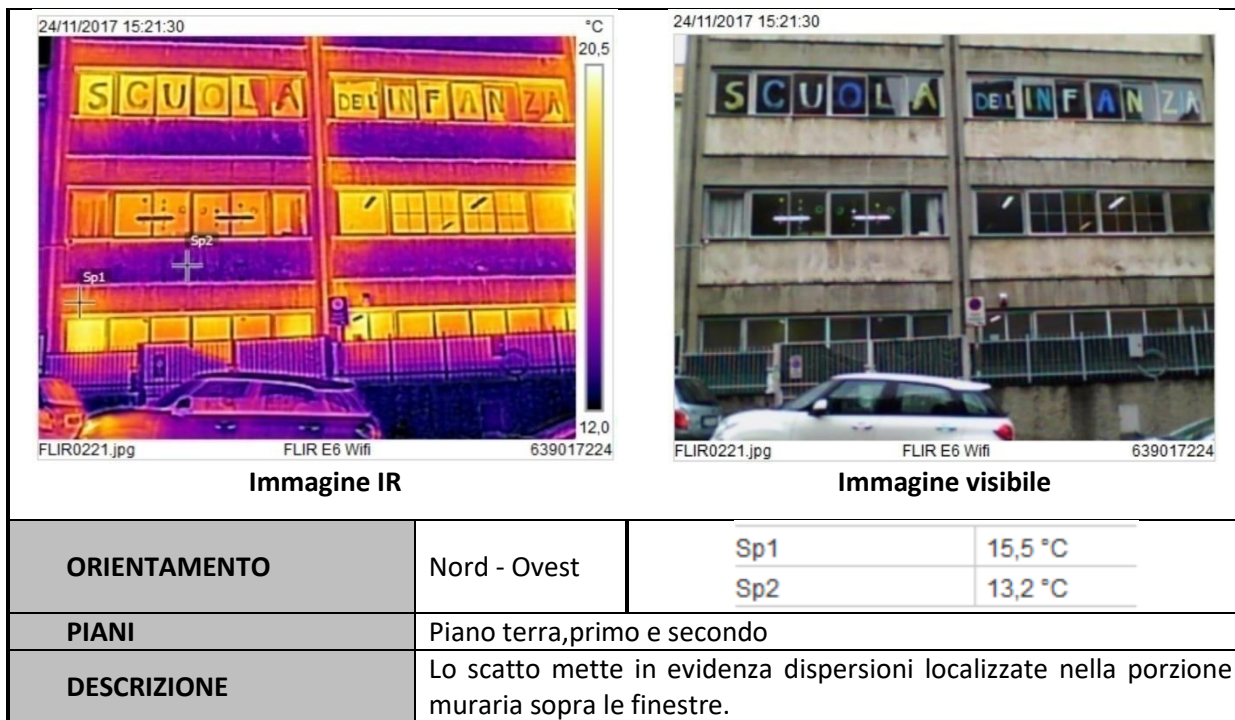
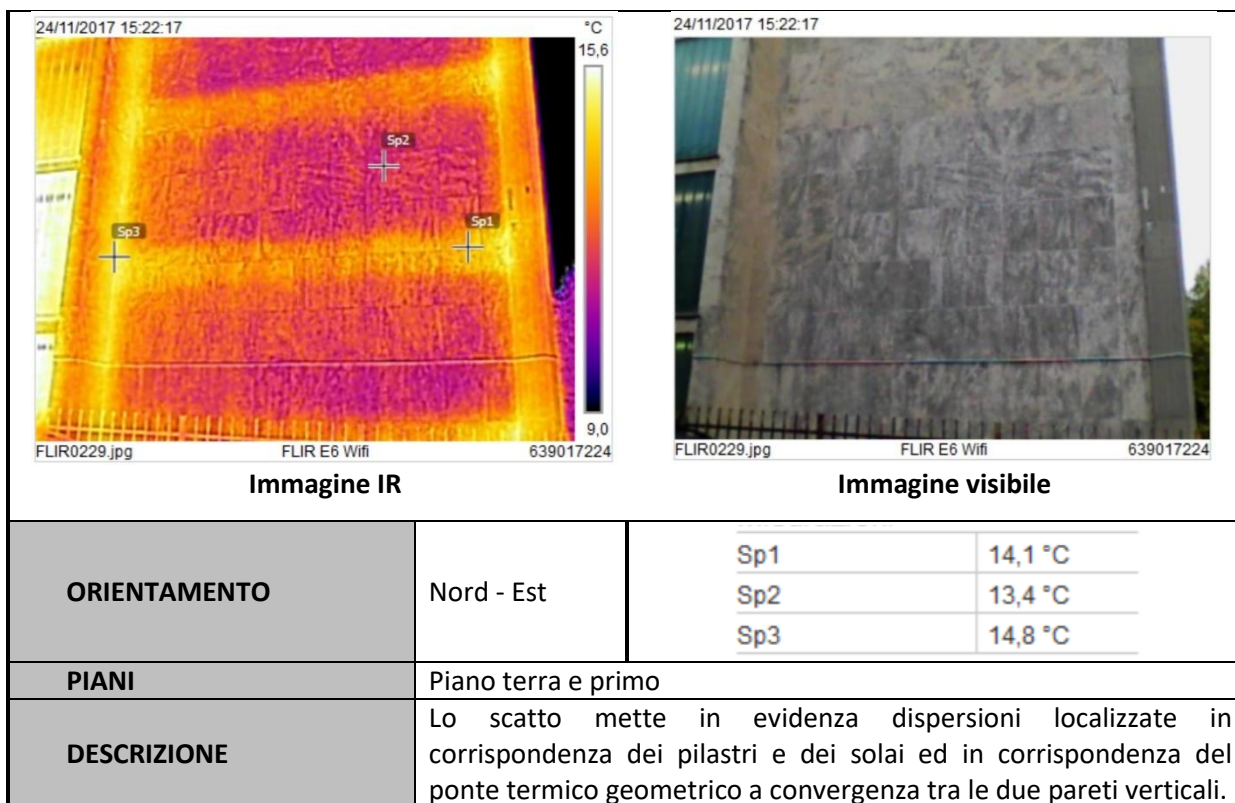
Nelle riprese termografiche effettuate dall'esterno del fabbricato le dispersioni sono rappresentate dalle temperature superficiali più elevate, per via del passaggio di calore dall'ambiente riscaldato verso l'esterno.
