**Scuola materna comunale "VILLA SCIALLERO"
E1064
via Antonio Negro, 4 - Genova**

ALLEGATO C
RAPPORTO DI ANALISI TERMOGRAFICA
FONDO KYOTO - SCUOLA 3

COMUNE DI GENOVA
STRUTTURA DI STAFF - ENERGY MANAGER

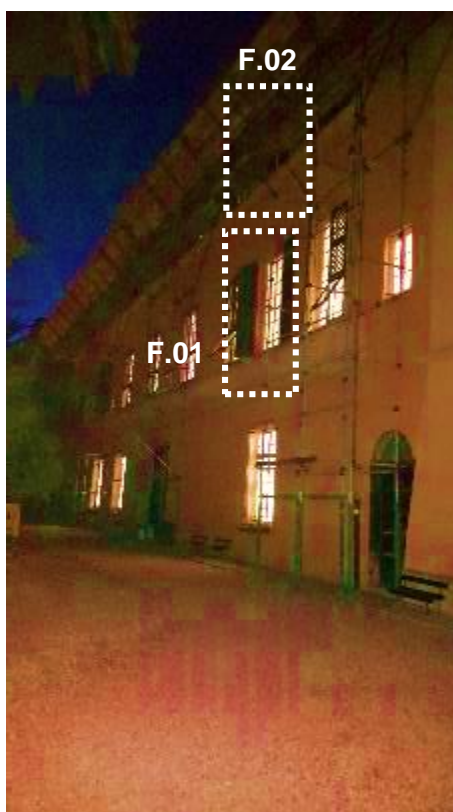
Alcuni ostacoli hanno impedito la ripresa della facciata con un'unica immagine.

- P1: la parete costituita in blocchi di pietra e non isolata mostra un'evidente dispersione di calore in questo punto dovuta al passaggio delle montanti di riscaldamento e ad un elemento scaldante all'interno;

- A1: l'area evidenziata mostra piccoli distacchi dell'intonaco dovuti a presenza di umidità generata da fenomeni di risalita capillare;
- L1: in corrispondenza dell'intersezione tra la parete verticale ed il solaio interpiano si può notare una discontinuità termica dovuta ad una variazione della geometria e ad un leggero ponte termico; si riporta a seguire l'andamento delle temperature superficiali lungo la linea L1;

- P2: anche in questi punti, così come in P1 si possono vedere dispersioni di calore dovute al passaggio delle tubazioni di riscaldamento sottotraccia;

- P3: in questa posizione si può notare una porzione di superficie caratterizzata da una temperatura apparente inferiore; si tratta in effetti di un elemento di arredo posizionato all'interno che modifica le caratteristiche di trasmittanza della parete localmente.

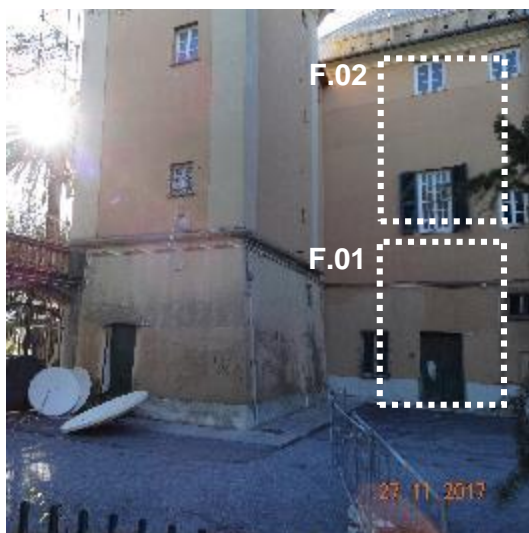
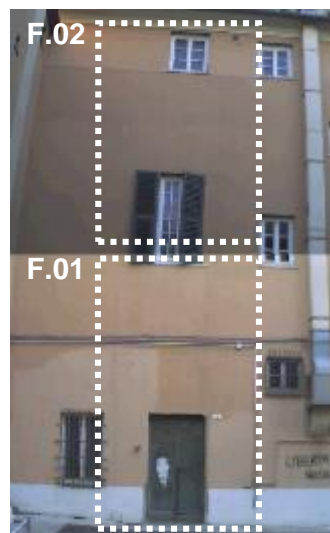
A causa della ridotta distanza tra la facciata ed il confine del lotto, non è stato possibile ottenere un'unica immagine complessiva; è possibile quindi ottenere il prospetto nord-est del fabbricato dalla composizione di più immagini.
