## ALLEGATO C – REPORT DI INDAGINE TERMOGRAFICA

PROVA SEMPLIFICATA DI AUDIT TERMOGRAFICO: EDIFICIO 273

Descrizione: Scuola Materna Infanzia Comunale "S.Desiderio" E Scuola Elementare "San Desiderio"

Codice edificio: E.273

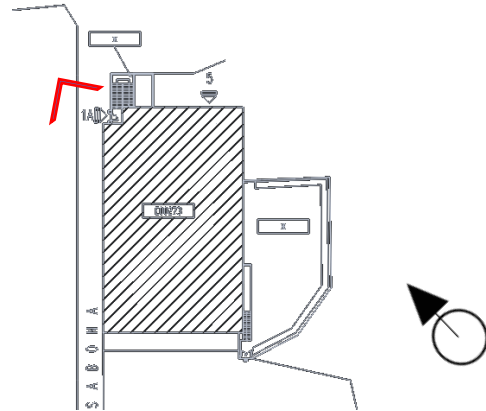
cono d'inquadratura della prova

**Osservazioni:** dalla termografia risultano evidenti le dispersioni termiche dovute ai cassonetti delle finestre della aule.

La termografia evidenzia, inoltre, la temperatura struttura in travi e pilastri che caratterizza la struttura portante dell'edificio.

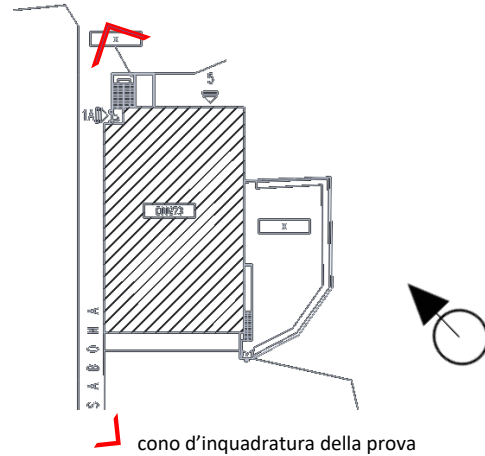
## Immagine termografica 2: Parete esterna

**Osservazioni:** anche questa termografia mostra in modo evidente la struttura in travi e pilastri che caratterizza l'edificio. In particolare, nella parete ombreggiata sono evidenti il pilastro angolare e le travi di bordo del solaio interpiano.

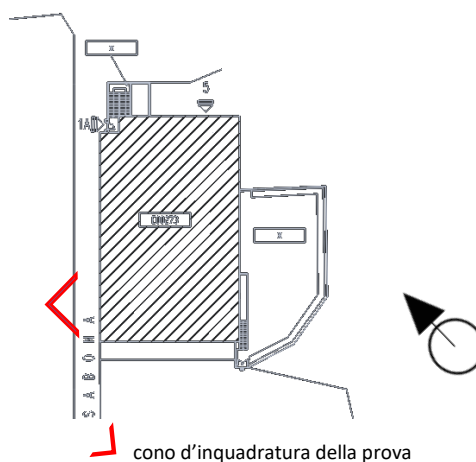
### Immagine termografica 3: Parete esterna e solaio interpiano

**Osservazioni:** sono ben visibili le dispersioni dei ponti termici linee più calde che scansiscono la struttura portante dell'edificio. La parete è presenta presenta dispersioni minori ma, vista la differenza di temperatura di circa 2,5°C tra la struttura portante e la parete stessa si esclude la presenza di coibentazione all'interno dell'intercapedine muraria.

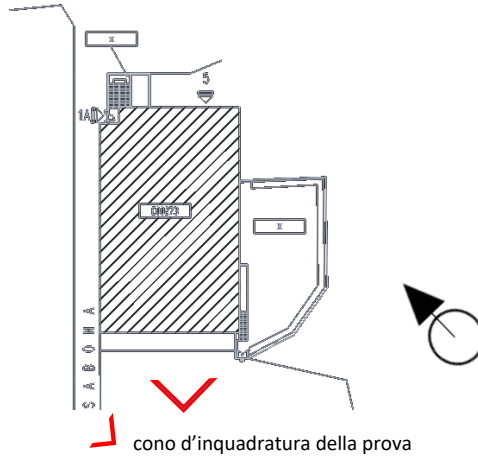
### Immagine termografica 4: Prospetto 2 edificio

**Osservazioni:** anche in questa termografia sono evidenziate le caratteristiche costruttive del fabbricato. Sono evidenti le dispersioni attraverso i cassonetti e risultano evidenti anche le temperature maggiori delle porzioni di muratura sottofinestra dove sono collocati i radiatori.
