Scuola dell'infanzia comunale "Alice" e Scuola primaria "Marconi"

ALLEGATO C – Report di indagine termografica

FONDO KYOTO - SCUOLA 3

COMUNE DI GENOVA
STRUTTURA DI STAFF - ENERGY MANAGER

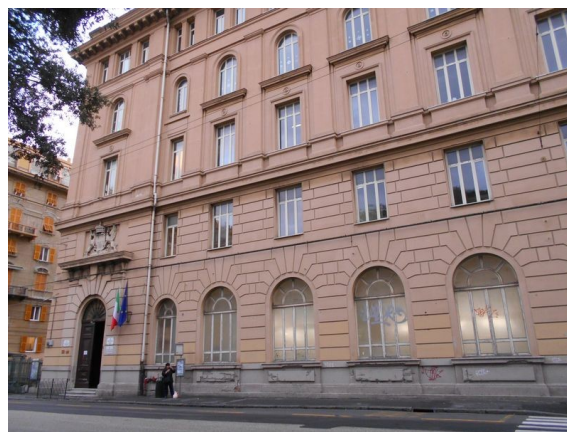
Figura 1.1 - Particolare della facciata principale

L’involucro edilizio opaco che costituisce l’edificio è composto da murature portanti costituite prevalentemente da mattoni pieni. La copertura dell’edificio è piana, costituita da blocchi di laterizio più calcestruzzo e materiale impermeabile. La struttura presenta anche esternamente un rivestimento in pietra intonacata in corrispondenza del piano terra e del primo piano. Inoltre la facciata principale presenta rivestimenti superiori delle finestre del primo piano secondo lo stile di edifici storici.
