ALLEGATO C – REPORT DI INDAGINE TERMOGRAFICA

PROVA SEMPLIFICATA DI AUDIT TERMOGRAFICO: EDIFICIO 271

Denominazione edificio: Scuola Materna Statale "Bavari" E Pubblica Assistenza

Codice edificio: E.271

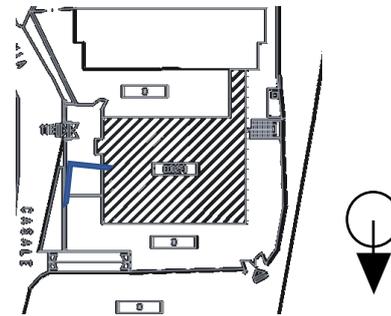
Figura 1 Variazione di temperatura tra i moduli

Osservazioni: dalla termografia risultano evidenti le discontinuità strutturali dell'involucro opaco in corrispondenza dell'alternanza dei moduli prefabbricati. Il grafico in figura 1 mostra infatti una variazione di 4 gradi in pochi centimetri di spazio. Tale discontinuità segue tutto il modulo per tutta la sua altezza. Da segnalare c'è anche l'anomalia termica in corrispondenza dell'attacco a terra.

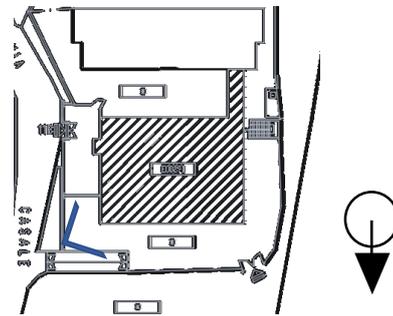
Figura 2 Variazione di temperatura tra i moduli

Osservazioni: in questa termografia si evidenzia la significativa variazione di temperatura in corrispondenza sia dell'attacco a terra che quella tra i moduli. Questo andamento è descritto graficamente nella figura 2 dove la parte più piana corrisponde all'area più fredda mentre i vertici corrispondono all'area più calda. Tali differenze sono concentrate in piccole superfici che identificano il ponte termico. Le temperature superficiali medie del modulo sono molto fredde (circa -4°C).
