ALLEGATO C - RAPPORTO DI ANALISI TERMOGRAFICA
FONDO KYOTO - SCUOLA 3

SCUOLA MATERNA STATALE "VIA SANT'ELIA"

E0874

RAPPORTO DI DIAGNOSI ENERGETICA
ALLEGATO C

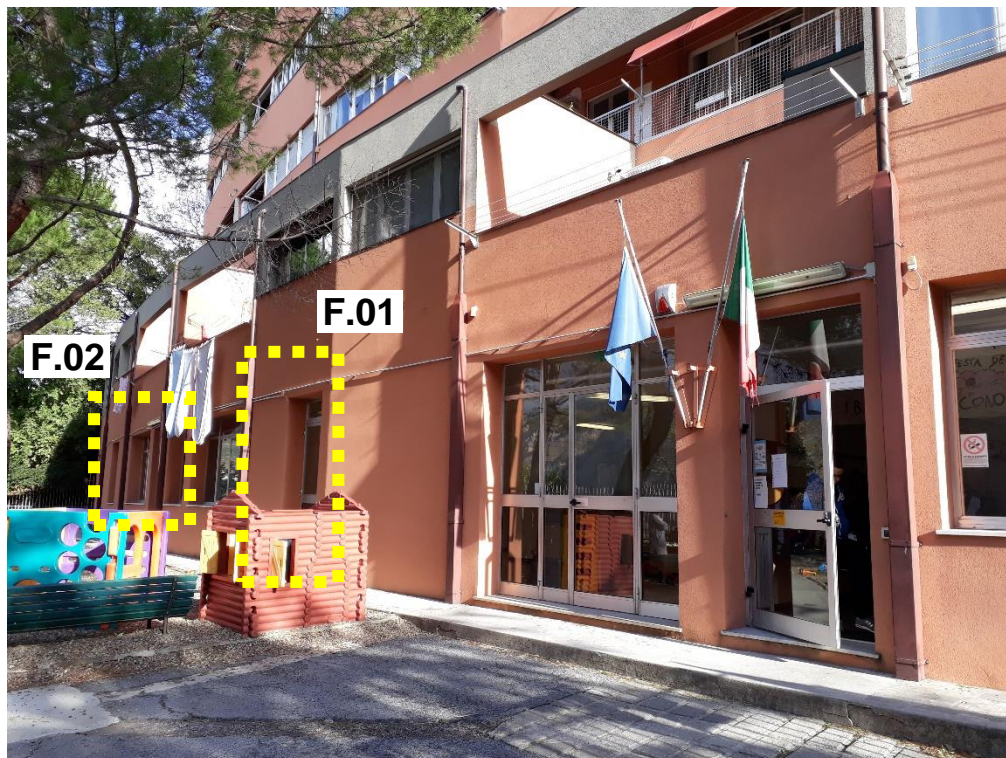
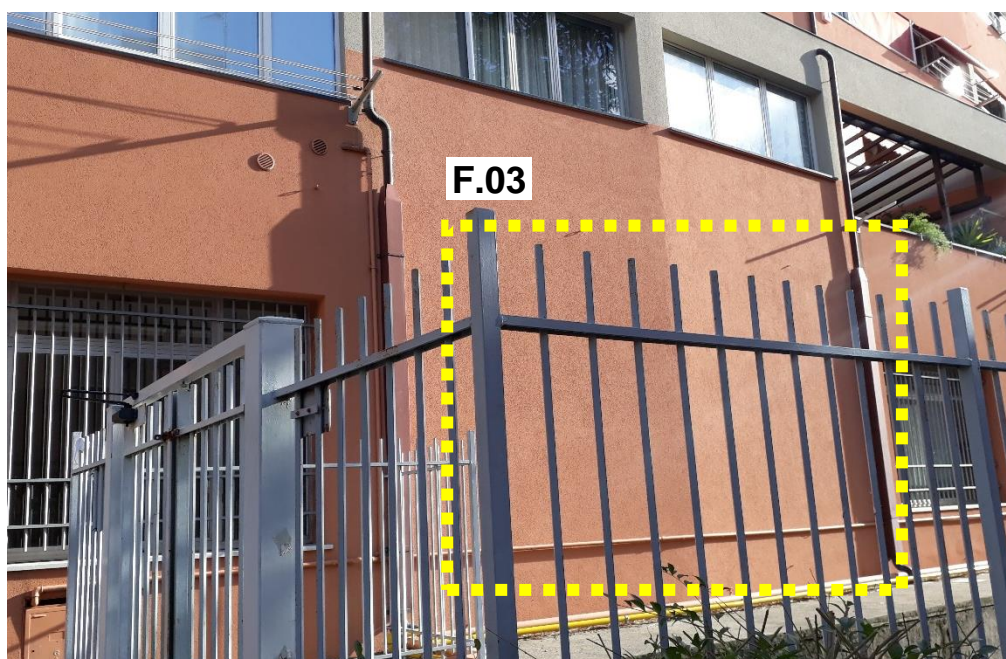
3.1. INDAGINE TERMOGRAFICA 1

Piano: Terra

Esposizione: Nord-ovest

Note:	Data la localizzazione del fabbricato è risultato impossibile realizzare delle immagini termografiche che riuscissero a riprendere l'intera facciata
-------	--
