ALLEGATO C – REPORT DI INDAGINE TERMOGRAFICA

PROVA SEMPLIFICATA DI AUDIT TERMOGRAFICO: EDIFICIO 58

Denominazione edificio: Scuola Materna Statale “Via Del Commercio”

Codice edificio: E.58

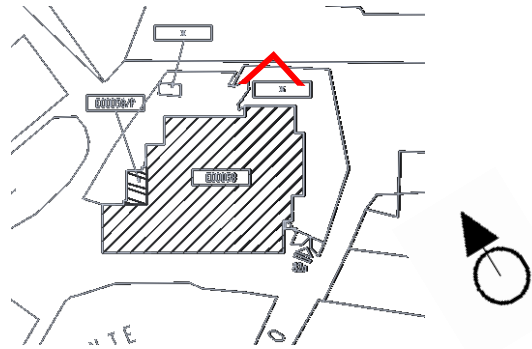
Figura 1 Variazione della temperatura in corrispondenza del termosifone

Osservazioni: dalla termografia risultano la differenza di temperatura della parete in corrispondenza del termosifone presente nel sottofinestra che raggiunge temperature di circa 10°C rispetto ai 5,8°C della parete omogenea.

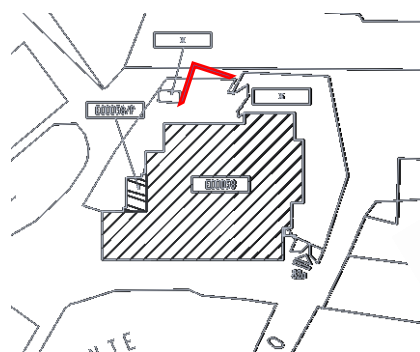
Immagine termografica 2: Parete esterna

Osservazioni: dalla termografia risultano evidenti le discontinuità strutturali dell'involucro opaco, si identificano infatti discontinuità termiche orizzontali che corrispondono, in questo caso alla soletta del balcone del piano 1, è evidente anche la il pilastro presente tra le due finestre che interessano la termografia.

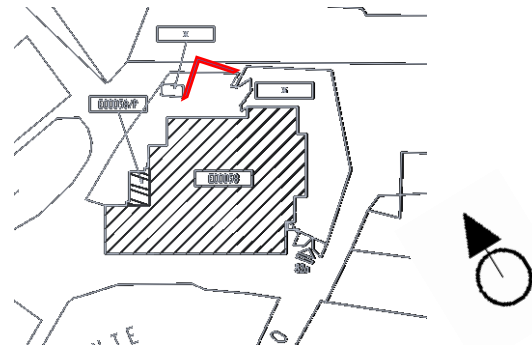
Immagine termografica 3: Parete esterna

Osservazioni: in questa termografia si evidenziano discontinuità termiche in corrispondenza del del solaio interpiano. È evidente anche il pilastro (lato sinistro del termogramma).
