Scuola materna statale "XVI GIUGNO 44" E0827

Via Santa Maria della Costa, 37 - Genova

REPORT RELATIVI AD ALTRE PROVE DIAGNOSTICHE STRUMENTALI

FONDO KYOTO - SCUOLA 3

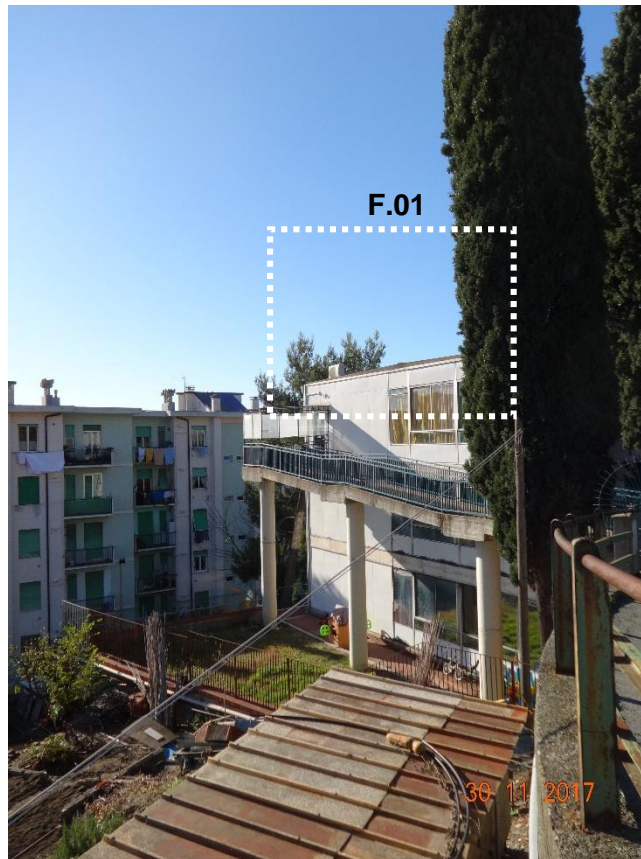
Indagine termografica 2

Immagine visibile complessiva con indicazioni delle sezioni di dettaglio

- P3: in corrispondenza del solaio di copertura sono visibili ampie zone soggette ad infiltrazioni evidenziate da aree più scure con bordi frastagliati;
