**Scuola Materna "Via Terpi" e Scuola Vespertina
E 471
Via Terpi 24**

**ALLEGATO C – REPORT DI INDAGINE TERMOGRAFICA
RAPPORTO DI DIAGNOSI ENERGETICA
FONDO KYOTO - SCUOLA 3**

**COMUNE DI GENOVA
STRUTTURA DI STAFF - ENERGY MANAGER**

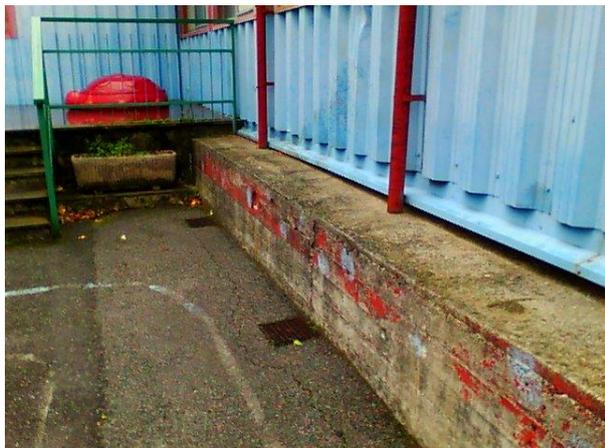
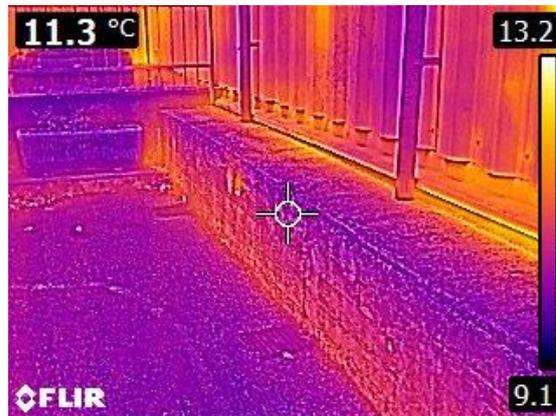
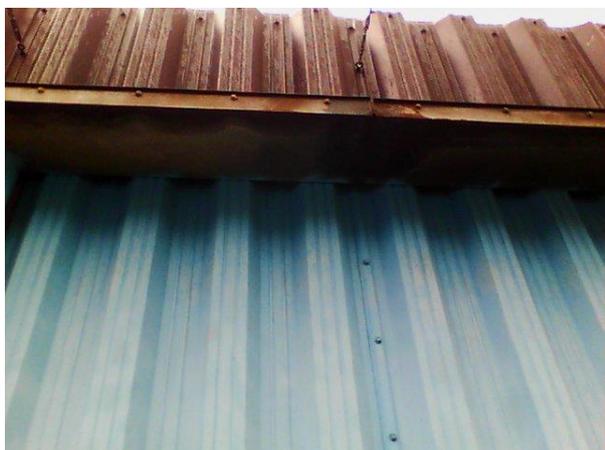
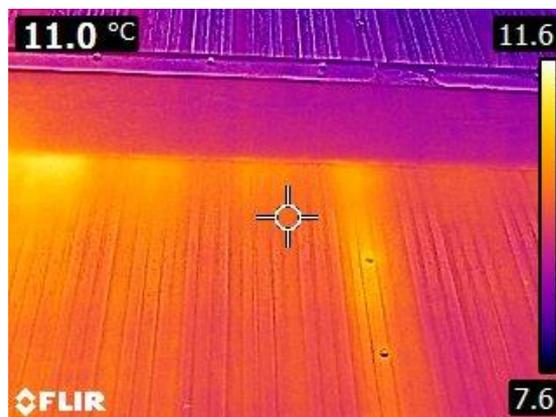
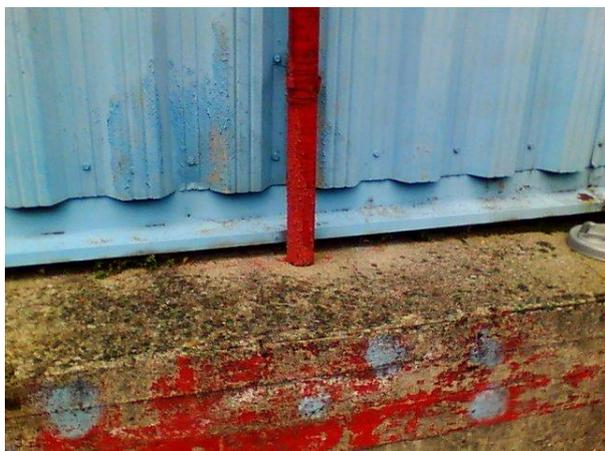
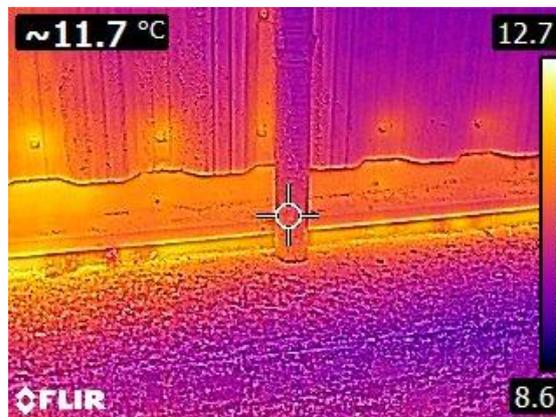
DISTANZA OGGETTO:	5 metri
DATA:	novembre 2017
ORA:	10:30
EMISSIVITÀ:	0,95
TEMPERATURA ESTERNA:	14°C
TEMPERATURA INTERNA:	20°C
UMIDITÀ ESTERNA:	80 %
NOTE E COMMENTI:	<p>Le immagini termografiche in oggetto mostrano a livello generale la mappatura termica del prospetto. La presenza di più materiali e forme geometriche diverse giustificano alcune differenze di temperatura apparenti in realtà dovute a fattori di emissività diversi ed a parziali fenomeni di temperatura riflessa. Tipico è l'esempio delle vetrate dove viene riflessa la temperatura della volta. Risultano evidenti fenomeni di perdita energetica, in particolare si riscontra la presenza di ponti termici, soprattutto in corrispondenza dei solai e della muratura esterna.</p>
