# SCUOLA MEDIA "SAMPIERDARENA" e PRIMARIA STATALE CANTORE E1331 VIA CARLO ROLANDO 12 - GENOVA

ALLEGATO C – REPORT DI INDAGINE TERMOGRAFICA  
FONDO KYOTO - SCUOLA 3

COMUNE DI GENOVA  
STRUTTURA DI STAFF - ENERGY MANAGER

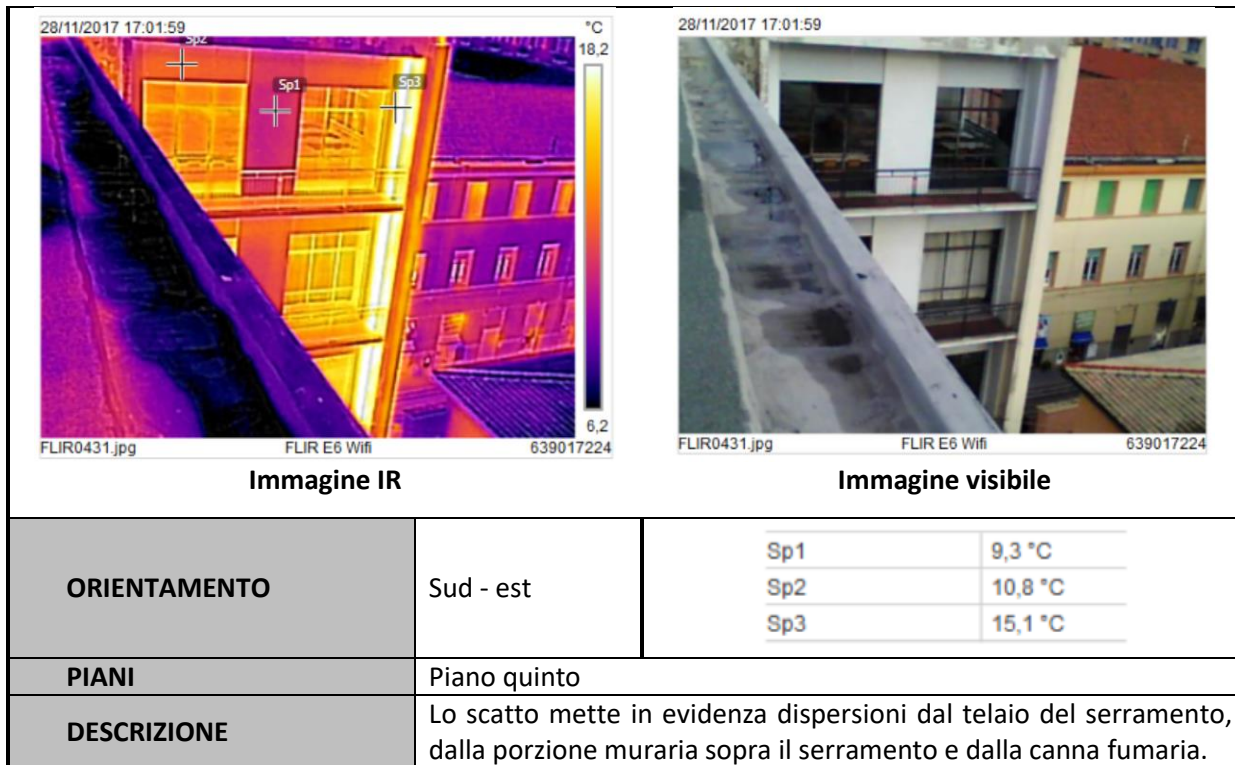
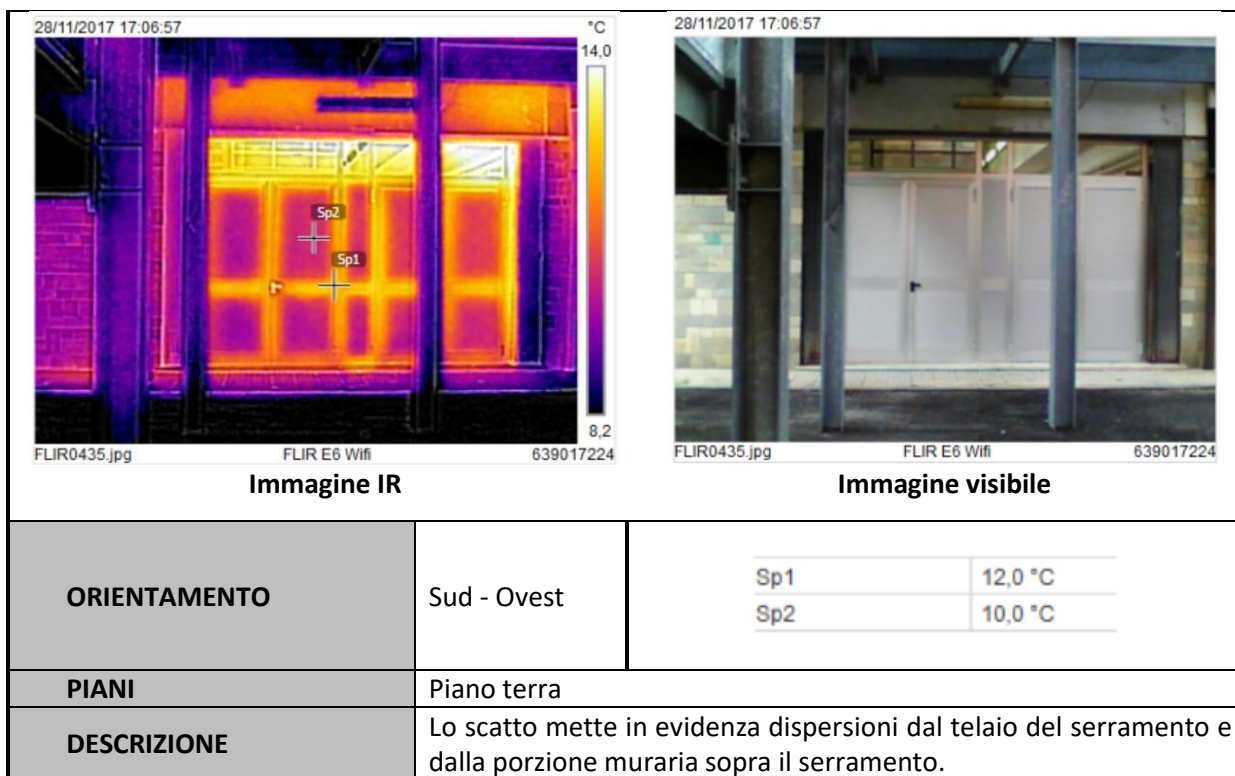
Nelle riprese termografiche effettuate dall'esterno del fabbricato le dispersioni sono rappresentate dalle temperature superficiali più elevate, per via del passaggio di calore dall'ambiente riscaldato verso l'esterno.
