**SCUOLA MEDIA "CANTORE"  
E 724  
CORSO ALES DE STEFANIS 56**

ALLEGATO C – REPORT DI INDAGINE TERMOGRAFICA  
RAPPORTO DI DIAGNOSI ENERGETICA  
FONDO KYOTO - SCUOLA 3

Aprile 2018

COMUNE DI GENOVA  
STRUTTURA DI STAFF - ENERGY MANAGER

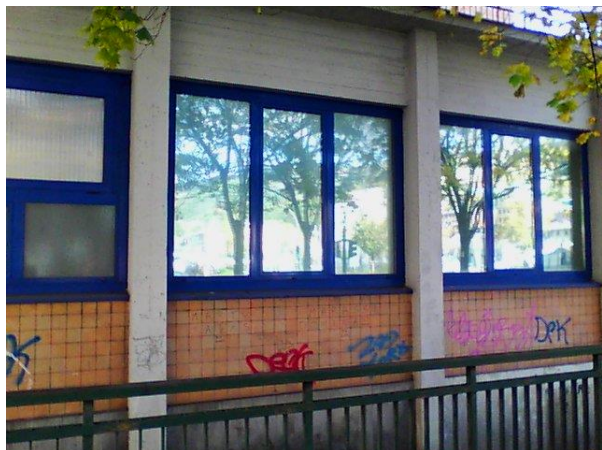
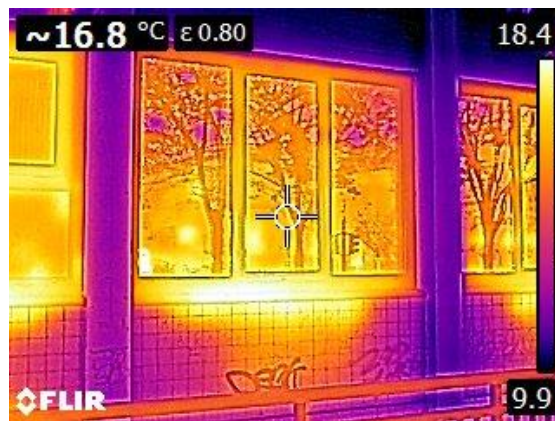
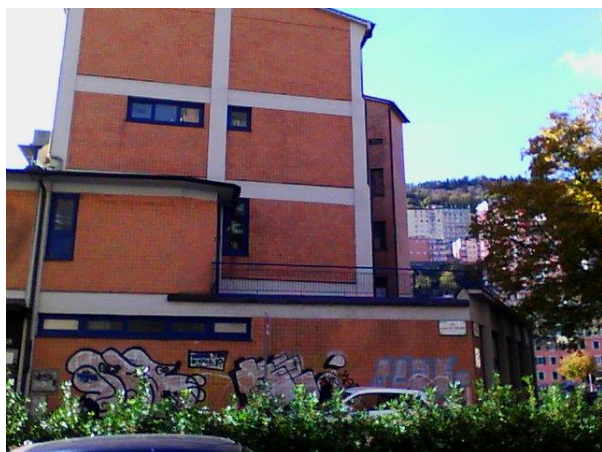
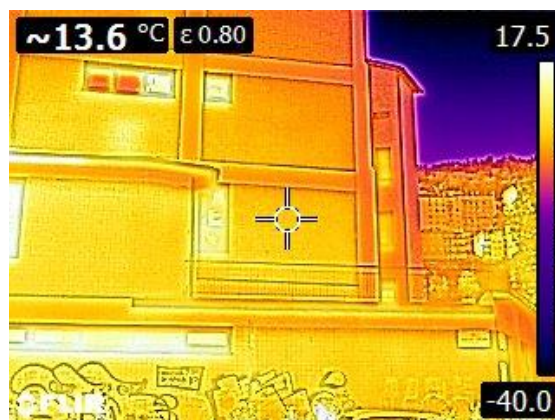
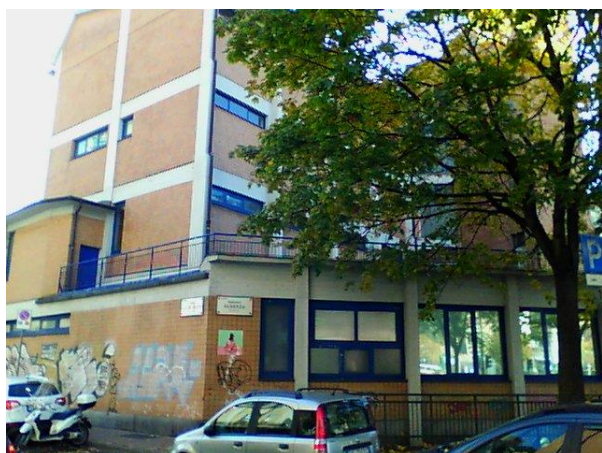
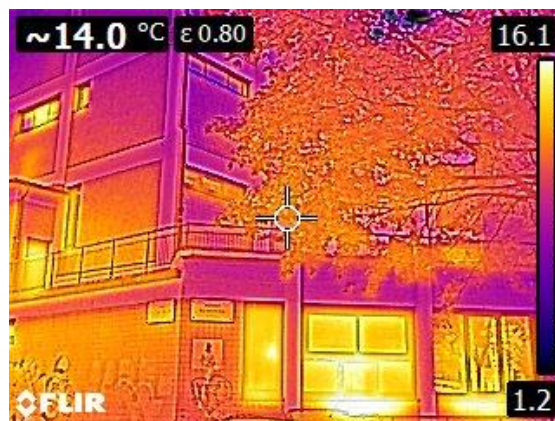
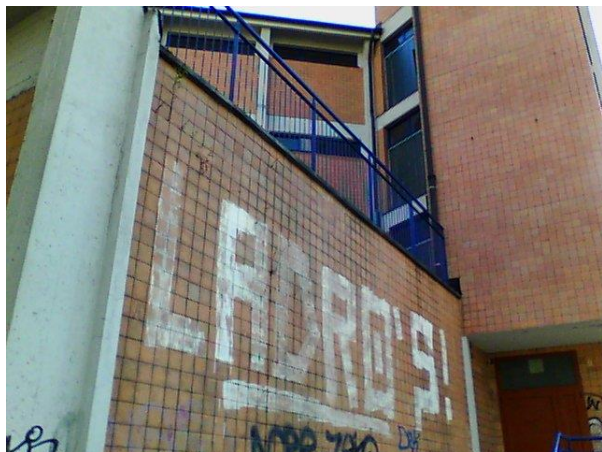
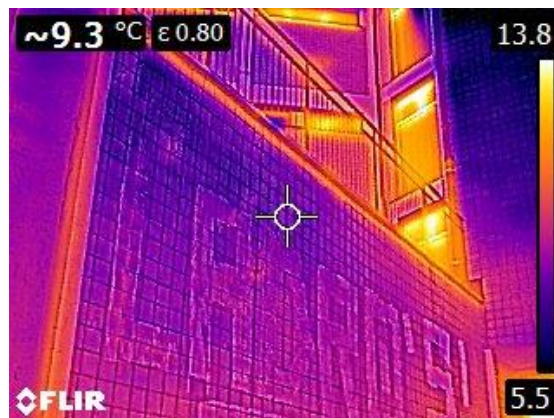
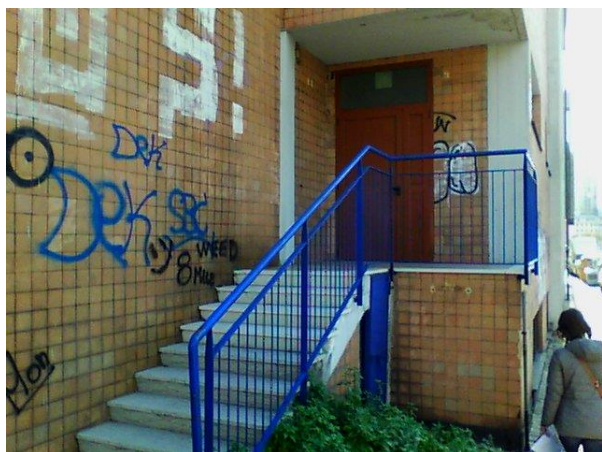
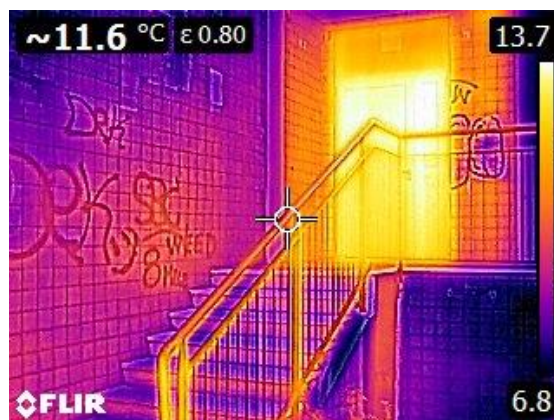
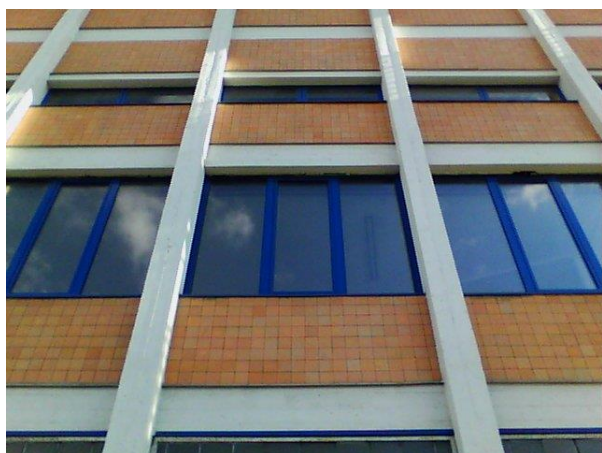
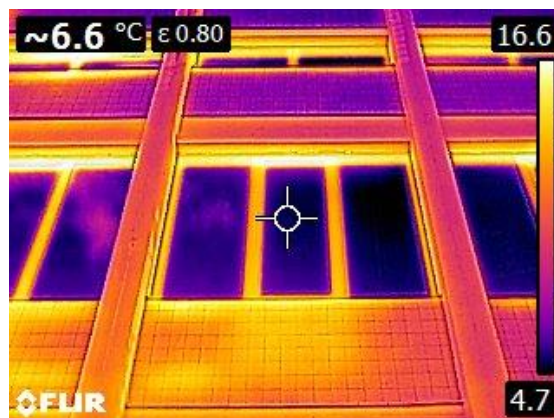
<b>DISTANZA OGGETTO:</b>	<b>5 metri</b>
<b>DATA:</b>	<b>21 novembre 2017</b>
<b>ORA:</b>	<b>10:20</b>
<b>EMISSIVITÀ:</b>	<b>0,95</b>
<b>TEMPERATURA ESTERNA:</b>	<b>14°C</b>
<b>TEMPERATURA INTERNA:</b>	<b>20°C</b>
<b>UMIDITÀ ESTERNA:</b>	<b>80 %</b>
<b>NOTE E COMMENTI:</b>	<p>Le immagini termografiche in oggetto mostrano a livello generale la mappatura termica del prospetto. La presenza di più materiali e forme geometriche diverse giustificano alcune differenze di temperatura apparenti in realtà dovute a fattori di emissività diversi ed a parziali fenomeni di temperatura riflessa. Tipico è l'esempio delle vetrate dove viene riflessa la temperatura della volta. Risultano evidenti fenomeni di perdita energetica, in particolare si riscontra la presenza di ponti termici tra trave-pilastro e soprattutto in corrispondenza dei solai e della muratura esterna.</p>
