**Scuola media "CENTURIONE"
E1096
Salita Inferiore Cataldi, 5 - Genova**

ALLEGATO C
RAPPORTO DI ANALISI TERMOGRAFICA

FONDO KYOTO - SCUOLA 3

COMUNE DI GENOVA
STRUTTURA DI STAFF - ENERGY MANAGER

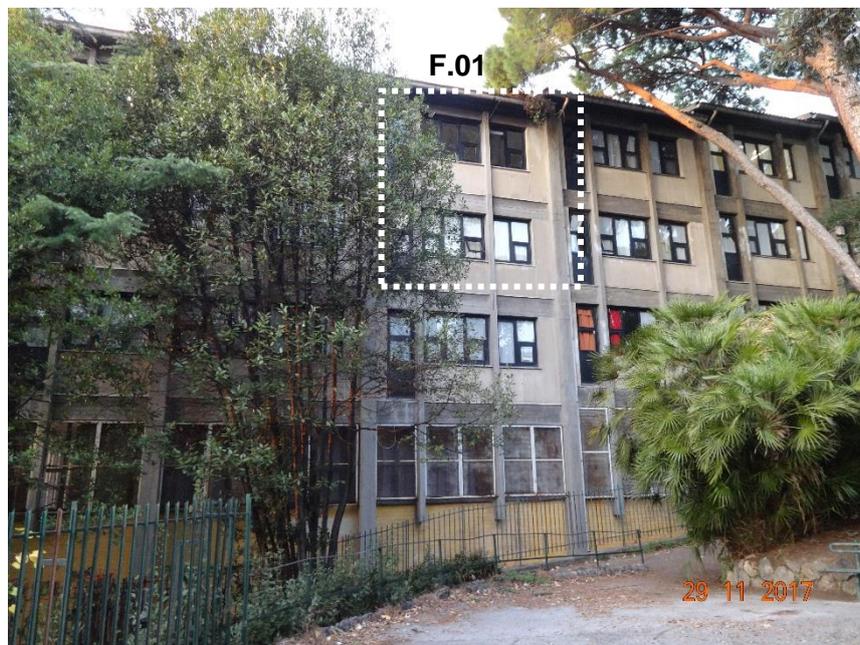
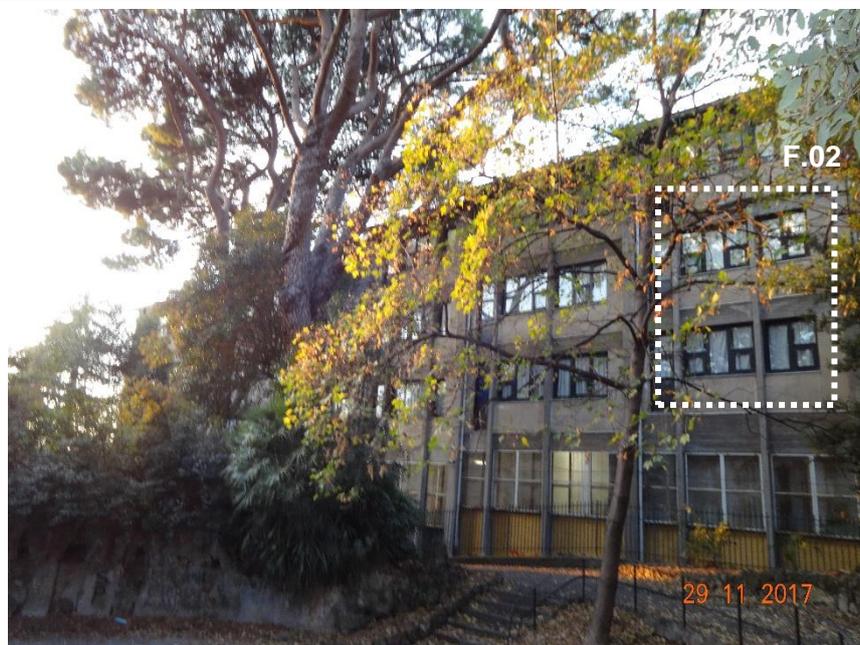
3.1. Indagine termografica 1

A causa dell'estensione della facciata, non è stato possibile ottenere un'unica immagine complessiva; è possibile quindi ottenere il prospetto ovest del fabbricato dalla composizione di più immagini.

- P1: i telai dei serramenti mostrano una temperatura più elevata in quanto punti deboli da un punto di vista termico della facciata; tuttavia è necessario precisare che la temperatura rilevata in corrispondenza di molte lastre di vetro è ingannevole in quanto in realtà, data l'angolazione di ripresa, mostra la riflessione dell'ambiente esterno circostante che può essere il cielo o anche gli alberi posti nelle immediate vicinanze del fabbricato;
- A1: la parete costituita in mattoni e non isolata mostra una dispersione di calore ad un elemento scaldante all'interno di grandi dimensioni che comporta il riscaldamento conseguente di due terzi del serramento sovrastante;

- A2: la parete costituita in mattoni e non isolata mostra una dispersione di calore ad un elemento scaldante all'interno di medie dimensioni che comporta il riscaldamento conseguente di un solo modulo del serramento sovrastante;

- A3: in corrispondenza di questa porzione è presente un radiatore che causa una dispersione di calore ma non mostra il modulo del serramento sovrastante a temperatura elevata, questo poiché il radiatore stesso è da sfiatare e non si scalda in maniera uniforme;

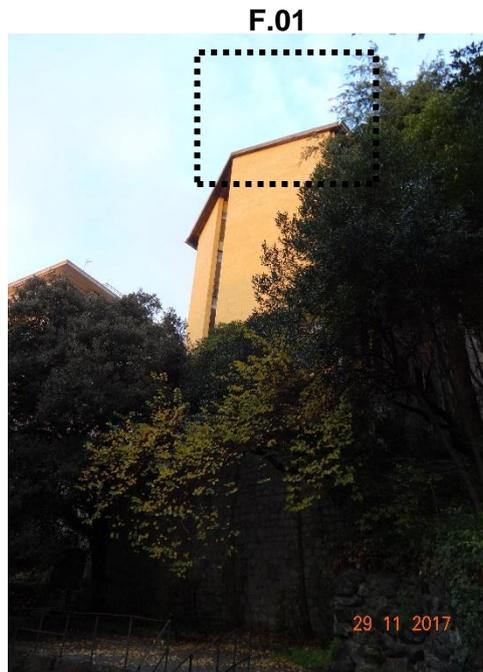
3.2. Indagine termografica 2

- P5: i ponti termici geometrici lineari si incontrano in questo punto generando un ponte termico puntuale tridimensionale;
- A1: si può notare un profilo frastagliato più freddo a partire dal solaio inferiore, questo è solitamente causato da fenomeni di risalita capillare; conferma dell'evento dannoso è riscontrabile anche nel distacco dell'intonaco osservabile nella tersa ripresa fotografica.
