ALLEGATO C – REPORT DI INDAGINE TERMOGRAFICA

PROVA SEMPLIFICATA DI AUDIT TERMOGRAFICO: EDIFICIO 63

Denominazione edificio: Scuola Media “Durazzo”

Codice edificio: E.63

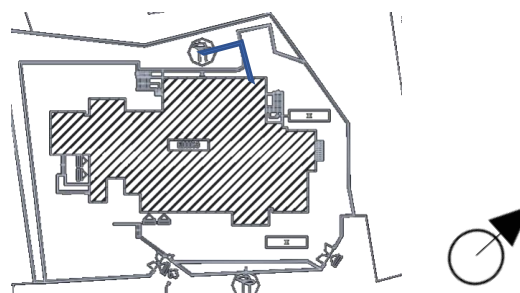
Osservazioni: dalla termografia risultano evidenti le discontinuità strutturali dell'involucro opaco, si identificano infatti anomalie termiche che corrispondono alla trave del solaio interpiano sino all'unione con l'angolo interno dell'aggetto. Nel complesso la superficie è fredda (mediamente 3 °C). Le superfici più calde sono quelle in corrispondenza dei telai dei serramenti e le superfici dei ponti termici.

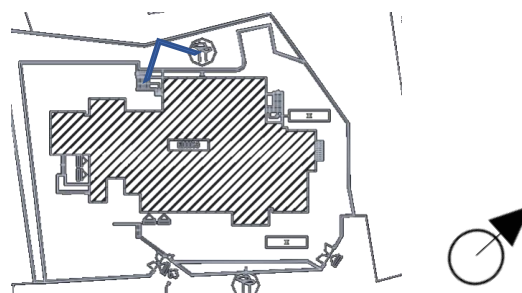
Immagine termografica 2: Parete esterna

Osservazioni: dalla termografia si evidenzia un'area a temperatura omogenea tra le due file di serramenti. Tale superficie è alla temperatura media di 2 °C. non si rilevano discontinuità cromatiche dovute alla presenza dell'impianto di riscaldamento. I serramenti sono le componenti a maggior dispersione.

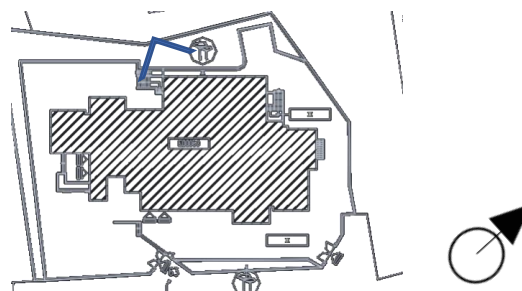
Immagine termografica 3: Parete esterna e solaio esterno

Osservazioni: anche in questa termografia ci sono gli stessi comportamenti termici evidenziati nelle pagine precedenti. La parte di involucro opaco presenta temperature costanti. In corrispondenza del davanzale dei serramenti è presente un lungo ponte termico a circa 9 °C di temperatura superficiale. Il solaio che da' verso l'esterno è anch'esso freddo fino all'attaccatura con la chiusura verticale il quale si interseca con un secondo ponte termico condiviso con i serramenti.
