Scuola Secondaria di primo grado A. Volta E1038 via Cornigliano, 9 - Genova

ALLEGATO C - RAPPORTO DI ANALISI TERMOGRAFICA
FONDO KYOTO - SCUOLA 3

RAPPORTO DI DIAGNOSI ENERGETICA
ALLEGATO C

FONDO KYOTO - SCUOLA 3
[Maggio/2018]

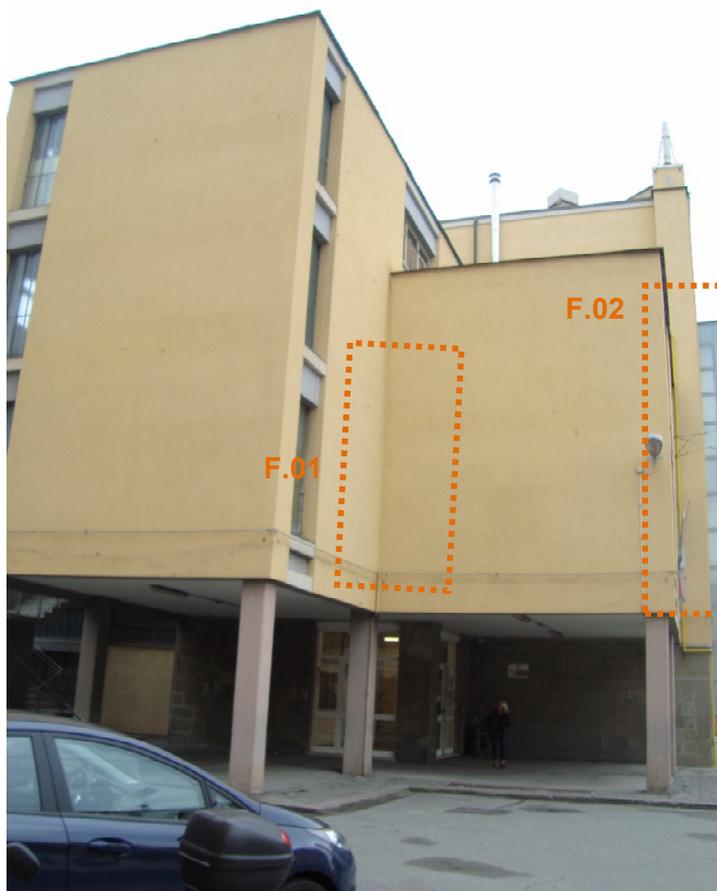
Immagine visibile complessiva con indicazioni delle sezioni di dettaglio

Data la localizzazione del fabbricato è risultato impossibile realizzare delle immagini termografiche che riuscissero a riprendere l'intera facciata

- P1: la parete costituita in blocchi di pietra e non isolata mostra un'evidente dispersione di calore in questo punto dovuta al passaggio delle montanti di riscaldamento e ad un elemento scaldante all'interno;
 - L1: si evidenziano i ponti termici lineari in corrispondenza delle singolarità geometriche, in questo caso generati dall'innesto di due pareti con orientamento differente;
 - P2: anche in questi punti, così come in P1 si possono vedere dispersioni di calore dovute al passaggio delle tubazioni di riscaldamento sottotraccia;
-

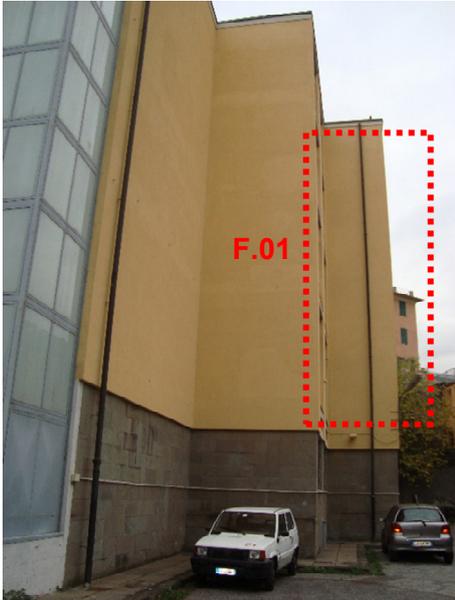
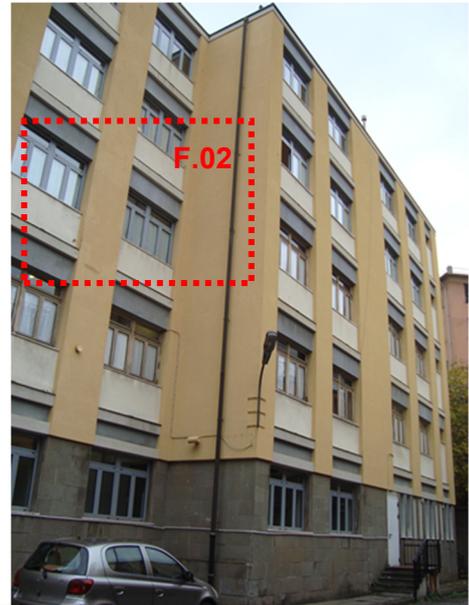
Immagine visibile complessiva con indicazioni delle sezioni di dettaglio

A causa della ridotta distanza tra la facciata ed il confine del lotto, non è stato possibile ottenere un'unica immagine complessiva; è possibile quindi ottenere il prospetto nord-est del fabbricato dalla composizione di più immagini.
