Scuola Secondaria di I grado “San Fruttuoso” E486

ALLEGATO C – Report di indagine termografica
FONDO KYOTO - SCUOLA 3

COMUNE DI GENOVA
STRUTTURA DI STAFF - ENERGY MANAGER

Scuola Secondaria di I grado “San Fruttuoso”
E486
Via Pasquale Berghini 1

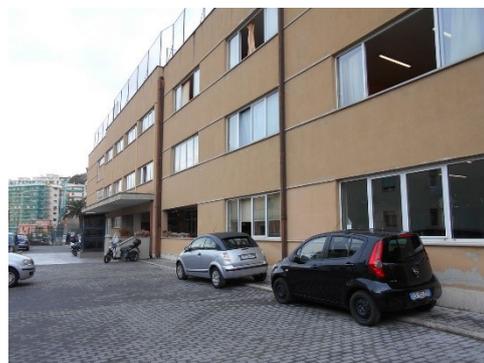
Figura 1.1 - Particolare della facciata principale

L'involucro edilizio opaco che costituisce l'edificio è composto da murature portanti costituite prevalentemente da un telaio in cemento armato e mattoni forati. La copertura dell'edificio è piana, costituita da blocchi di laterizio più calcestruzzo e materiale impermeabile. La copertura del seminterrato è costituita dal manto stradale su cui si trova il parcheggio posizionato di fronte all'ingresso principale dell'edificio scolastico.

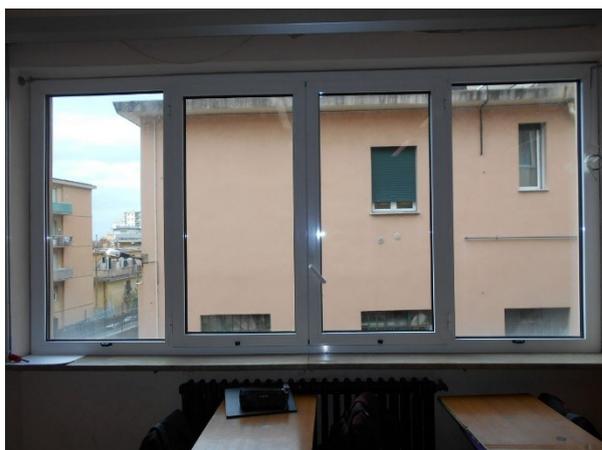
Figura 2.2 - Particolare dei serramenti

L'involucro trasparente che costituisce l'edificio è composto prevalentemente da due tipologie di serramenti: la prima con telaio in metallo senza taglio termico e vetro singolo e doppio 4-6-4; la seconda tipologia è con telaio in pvc e vetro doppio 4-16-4. Sono presenti anche porte finestre in metallo e vetro doppio e dei velux sulla copertura della palestra presente all'interno della scuola con telaio in metallo e vetro singolo. Lo stato di conservazione degli stessi è buono.
