# Scuola Secondaria di I grado "Luca Cambiaso" e Scuola Primaria "Giuseppe Fanciulli"

E669

ALLEGATO C – Report di indagine termografica  
FONDO KYOTO - SCUOLA 3

COMUNE DI GENOVA  
STRUTTURA DI STAFF - ENERGY MANAGER

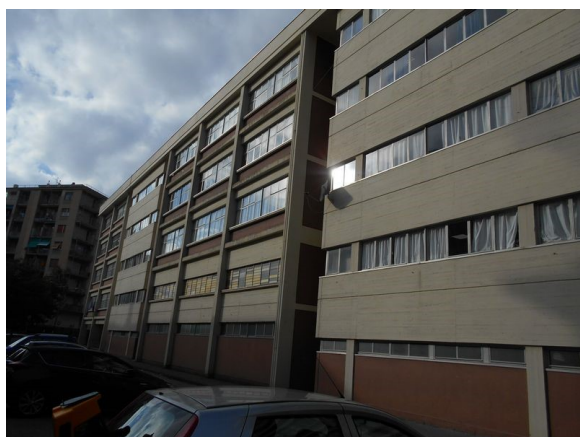
Figura 1.1 - Particolare della facciata principale

La struttura dell'edificio è a telaio con travi e pilastri in cemento armato. L'involucro edilizio opaco è composto da murature di tamponamento in pannelli prefabbricati in calcestruzzo e polistirolo espanso in granuli (ipotizzato per analogia costruttiva e dalle analisi in sede di rilievo) e da pareti interamente in calcestruzzo armato. La copertura piana dell'edificio è in latero-cemento e materiale impermeabile.
