**Asilo nido “ALICE”**

**ALLEGATO C\_REPORT DI INDAGINE TERMOGRAFICA**

**FONDO KYOTO - SCUOLA 3**

**COMUNE DI GENOVA**

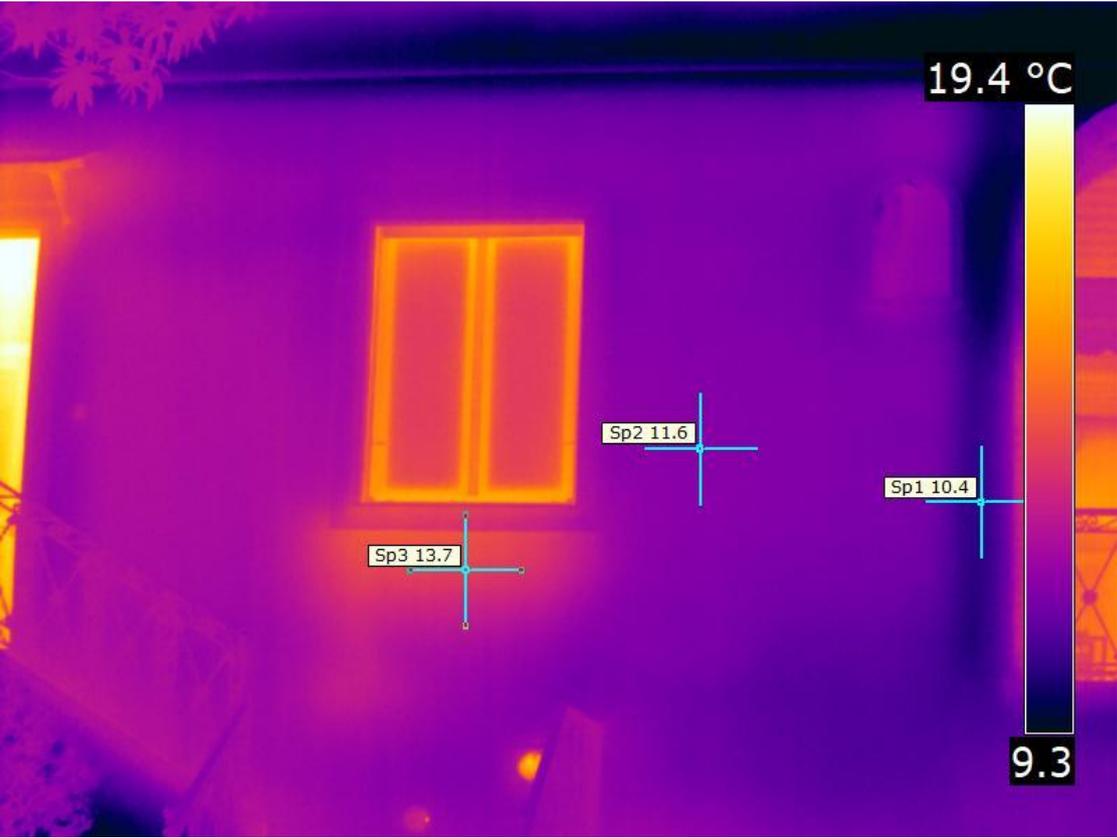
TERMOGRAFIA		ESTERNO
Localizzazione	Dati tecnici	
<b>Edificio:</b> Asilo Nido “Alice” <b>Ubicazione:</b> Via Isocorte civ. 10a	<b>Modello termocamera:</b> FLIR B620 <b>Data immagine:</b> 05/12/2017 <b>Emissività:</b> 0,86 <b>Temperatura atmosferica:</b> 11,60°C <b>UR:</b> 41,40% <b>Distanza oggetto:</b> 10m	
<b>Immagine termografica IR_45620</b>

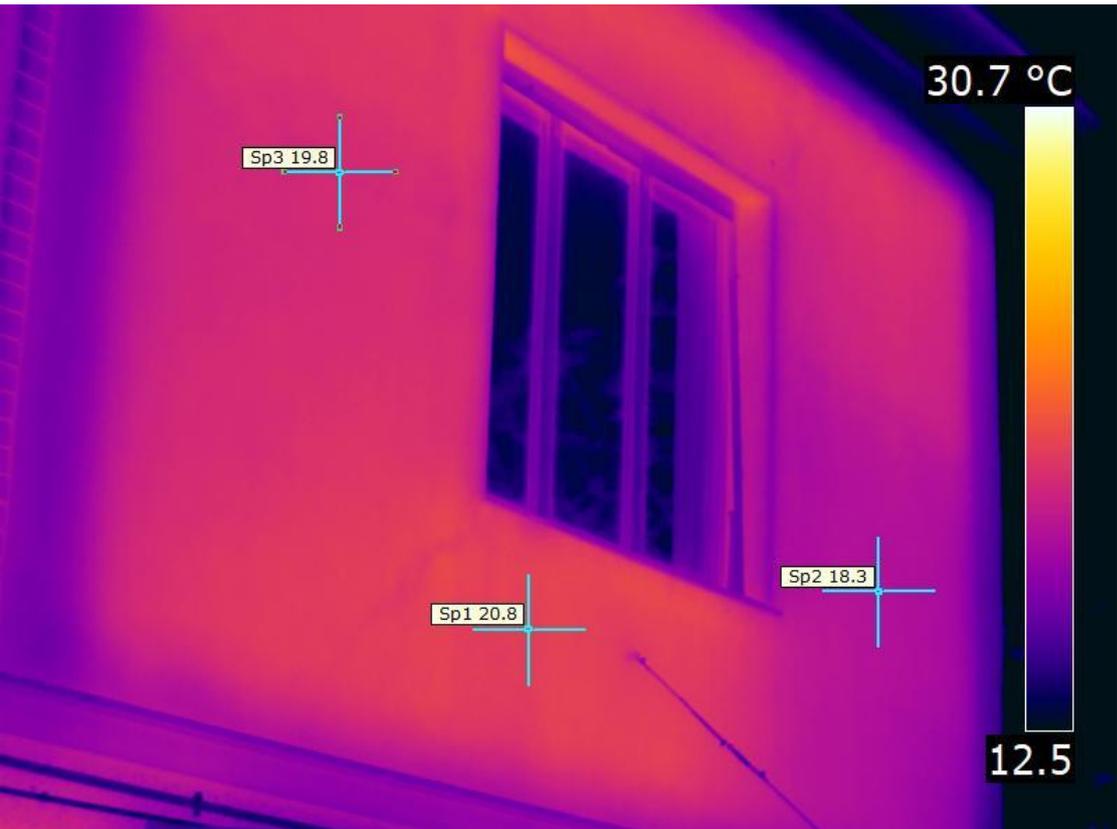
TERMOGRAFIA		ESTERNO
Localizzazione	Dati tecnici	
<b>Edificio:</b> Asilo Nido “Alice” <b>Ubicazione:</b> Via Isocorte civ. 10a	<b>Modello termocamera:</b> FLIR B620 <b>Data immagine:</b> 05/12/2017 <b>Emissività:</b> 0,86 <b>Temperatura atmosferica:</b> 11,60°C <b>UR:</b> 41,40% <b>Distanza oggetto:</b> 10m	
<b>Immagine termografica IR_45622</b>

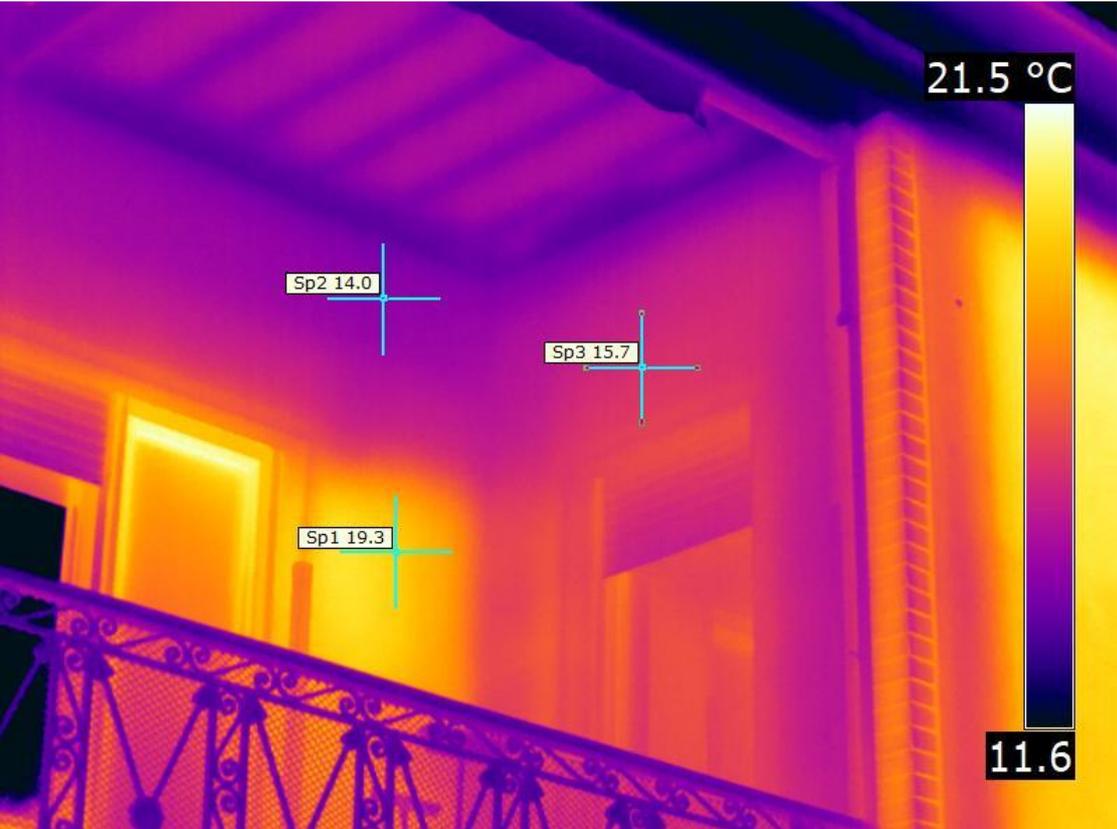
TERMOGRAFIA		ESTERNO
Localizzazione	Dati tecnici	
<b>Edificio:</b> Asilo Nido “Alice” <b>Ubicazione:</b> Via Isocorte civ. 10a	<b>Modello termocamera:</b> FLIR B620 <b>Data immagine:</b> 05/12/2017 <b>Emissività:</b> 0,86 <b>Temperatura atmosferica:</b> 11,60°C <b>UR:</b> 41,40% <b>Distanza oggetto:</b> 10m	
<b>Immagine termografica IR_45624</b>

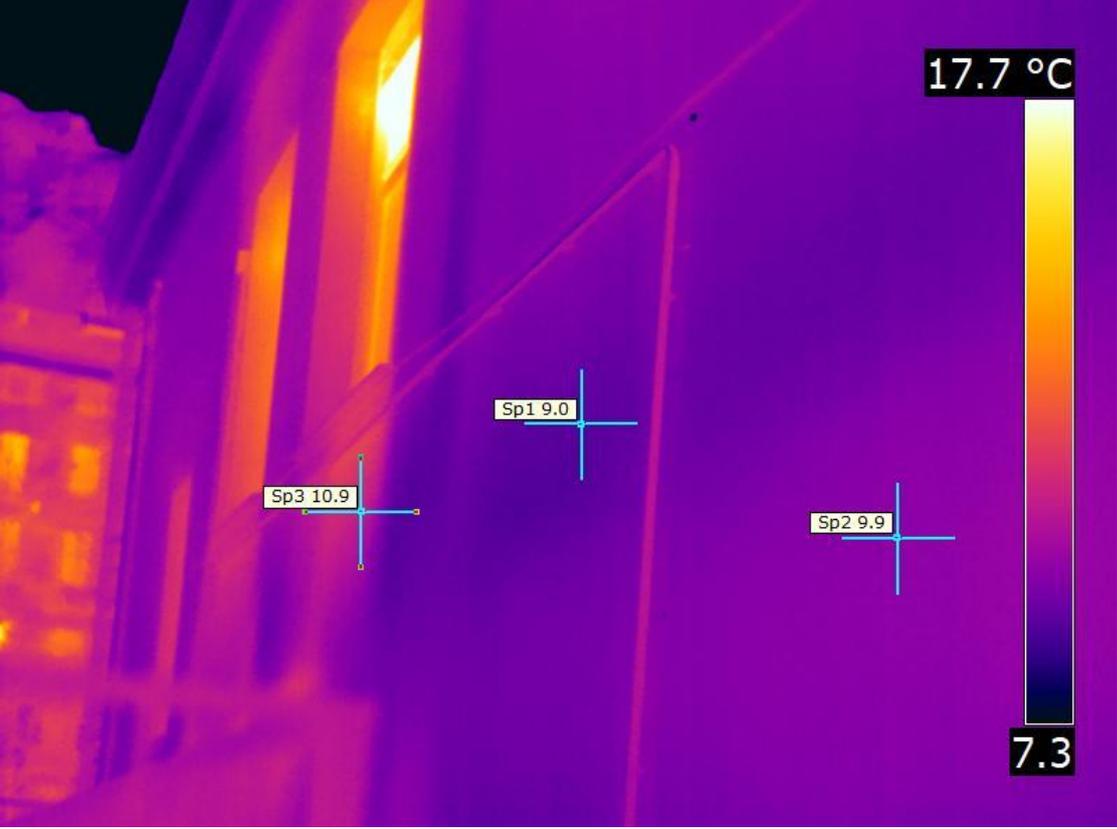
TERMOGRAFIA		ESTERNO
Localizzazione	Dati tecnici	
<b>Edificio:</b> Asilo Nido “Alice” <b>Ubicazione:</b> Via Isocorte civ. 10a	<b>Modello termocamera:</b> FLIR B620 <b>Data immagine:</b> 05/12/2017 <b>Emissività:</b> 0,86 <b>Temperatura atmosferica:</b> 11,60°C <b>UR:</b> 41,40% <b>Distanza oggetto:</b> 10m	
<b>Immagine termografica IR_45626</b>

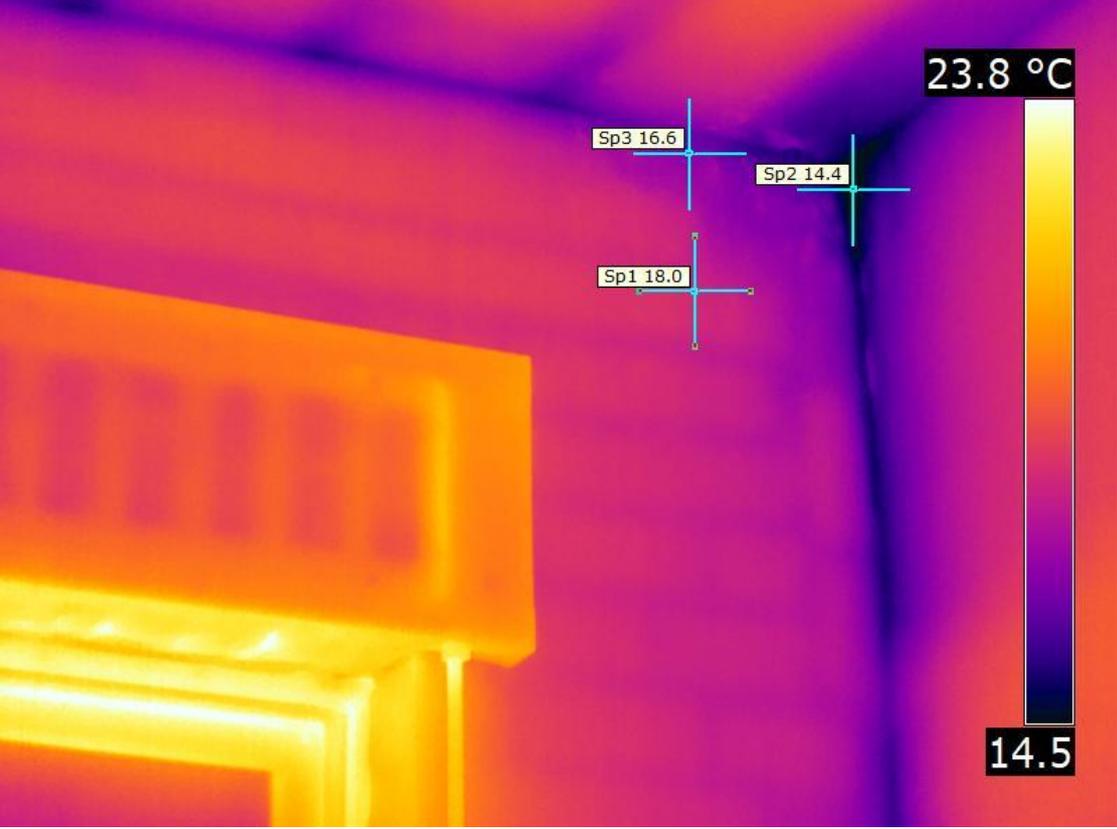
TERMOGRAFIA		INTERNO
Localizzazione	Dati tecnici	
<b>Edificio:</b> Asilo Nido “Alice” <b>Ubicazione:</b> Via Isocorte civ. 10a	<b>Modello termocamera:</b> FLIR B620 <b>Data immagine:</b> 05/12/2017 <b>Emissività:</b> 0,86 <b>Temperatura atmosferica:</b> 23,00°C <b>UR:</b> 57,40% <b>Distanza oggetto:</b> 3m	
<b>Immagine termografica IR_45628</b>

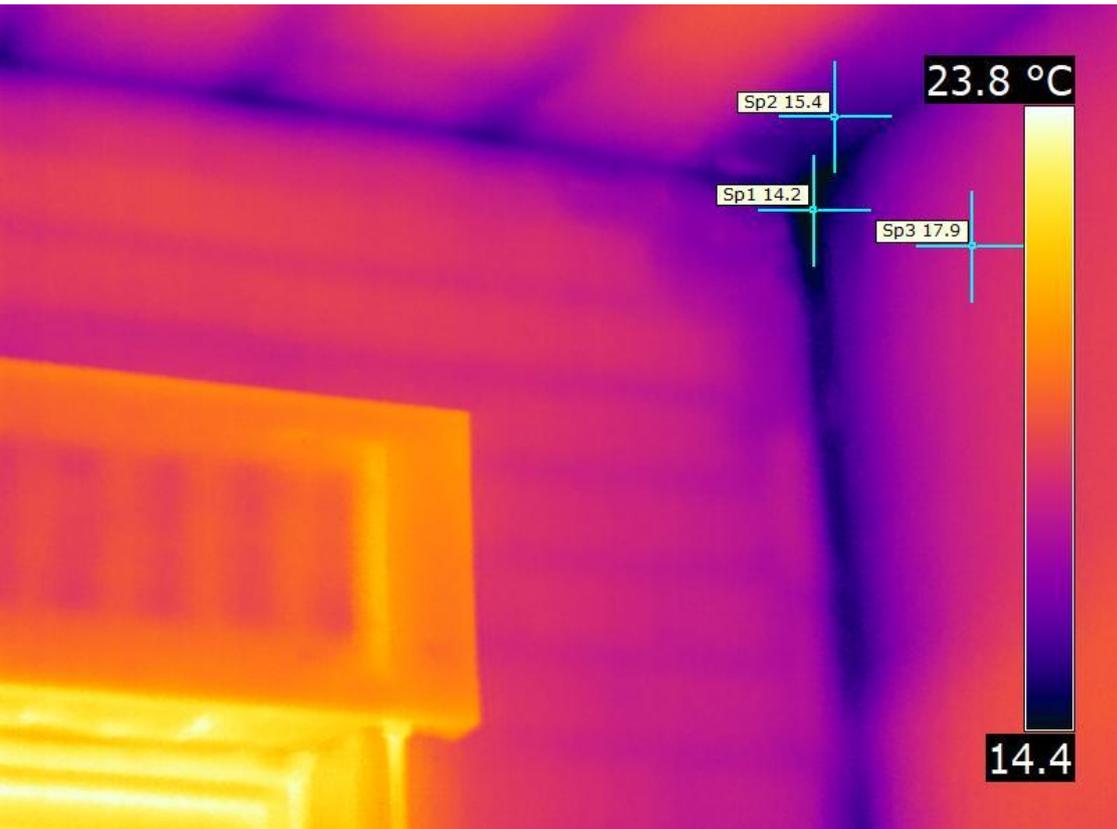
TERMOGRAFIA		INTERNO
Localizzazione	Dati tecnici	
<b>Edificio:</b> Asilo Nido “Alice” <b>Ubicazione:</b> Via Isocorte civ. 10a	<b>Modello termocamera:</b> FLIR B620 <b>Data immagine:</b> 05/12/2017 <b>Emissività:</b> 0,86 <b>Temperatura atmosferica:</b> 23,00°C <b>UR:</b> 57,40% <b>Distanza oggetto:</b> 3m	
<b>Immagine termografica IR_45630</b>

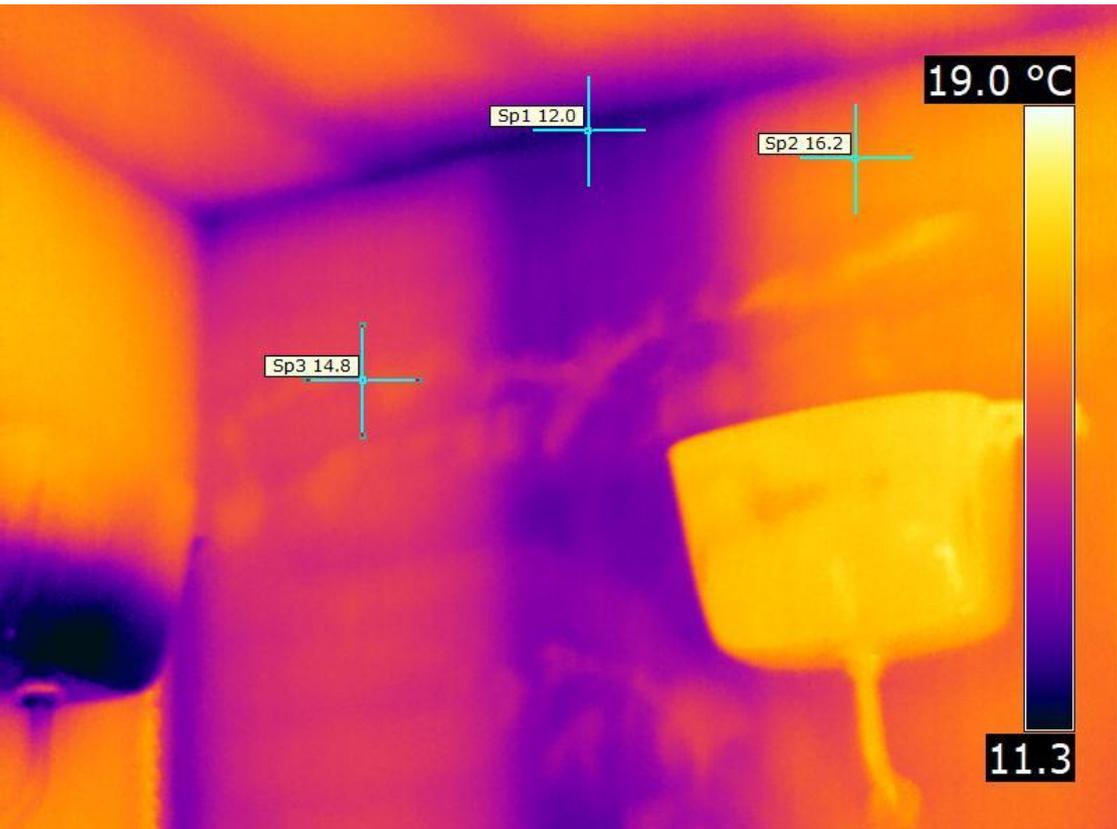
TERMOGRAFIA		INTERNO
Localizzazione		Dati tecnici
<b>Edificio:</b> Asilo Nido “Alice” <b>Ubicazione:</b> Via Isocorte civ. 10a		<b>Modello termocamera:</b> FLIR B620 <b>Data immagine:</b> 05/12/2017 <b>Emissività:</b> 0,86 <b>Temperatura atmosferica:</b> 23,00°C <b>UR:</b> 57,40% <b>Distanza oggetto:</b> 3m
Immagine termografica IR_45632

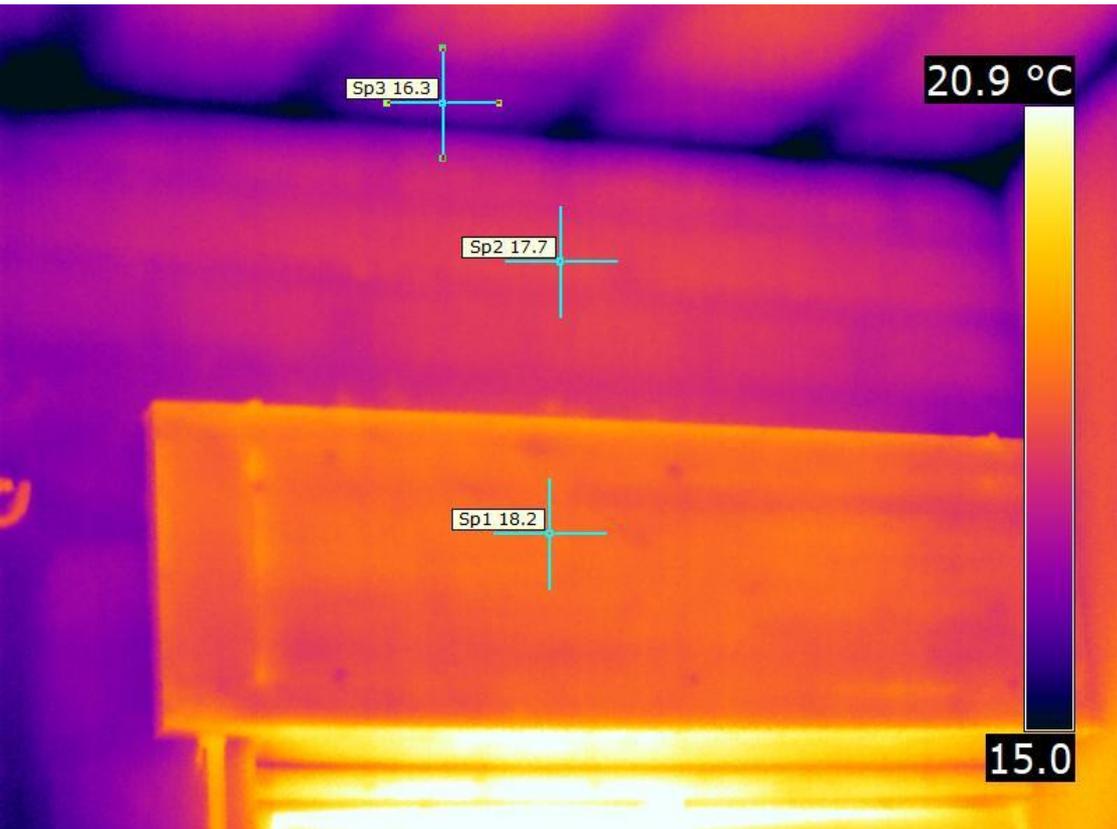
TERMOGRAFIA		INTERNO
Localizzazione	Dati tecnici	
<b>Edificio:</b> Asilo Nido “Alice” <b>Ubicazione:</b> Via Isocorte civ. 10a	<b>Modello termocamera:</b> FLIR B620 <b>Data immagine:</b> 05/12/2017 <b>Emissività:</b> 0,86 <b>Temperatura atmosferica:</b> 23,00°C <b>UR:</b> 57,40% <b>Distanza oggetto:</b> 3m	
<b>Immagine termografica IR_45634</b>

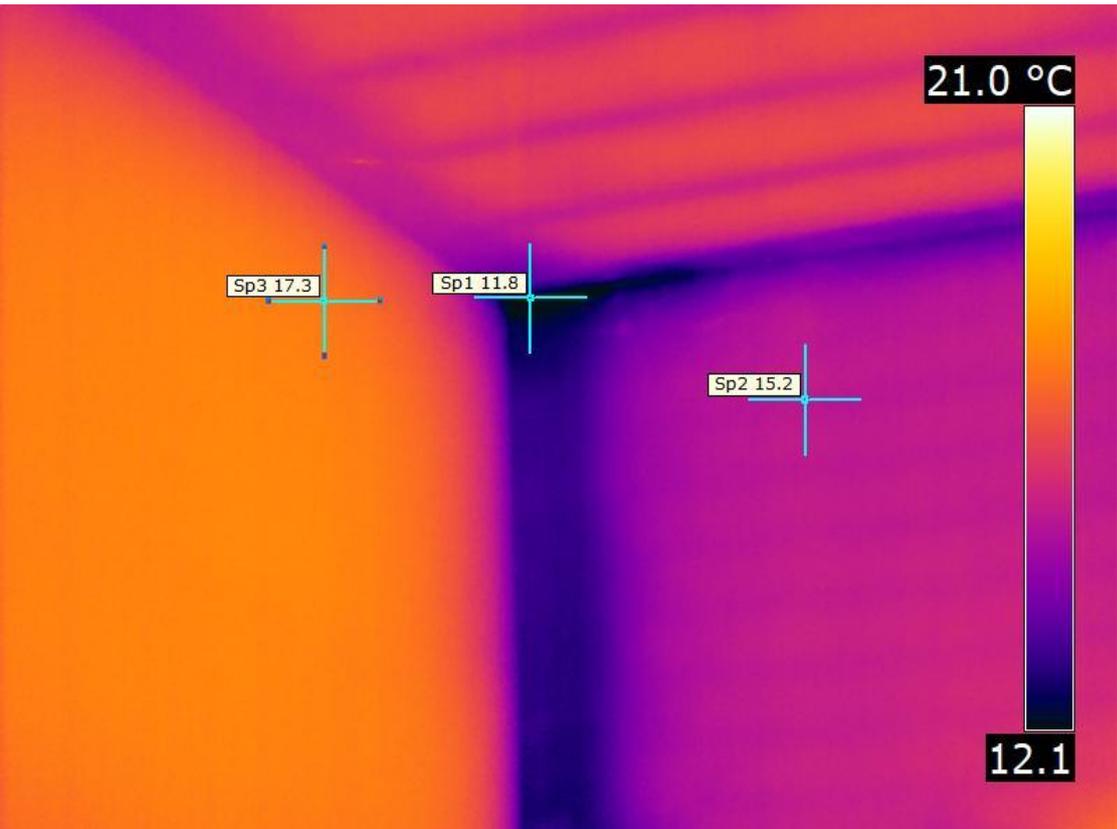
TERMOGRAFIA		INTERNO
Localizzazione	Dati tecnici	
<b>Edificio:</b> Asilo Nido “Alice” <b>Ubicazione:</b> Via Isocorte civ. 10a	<b>Modello termocamera:</b> FLIR B620 <b>Data immagine:</b> 05/12/2017 <b>Emissività:</b> 0,86 <b>Temperatura atmosferica:</b> 23,00°C <b>UR:</b> 57,40% <b>Distanza oggetto:</b> 3m	
<b>Immagine termografica IR_45636</b>

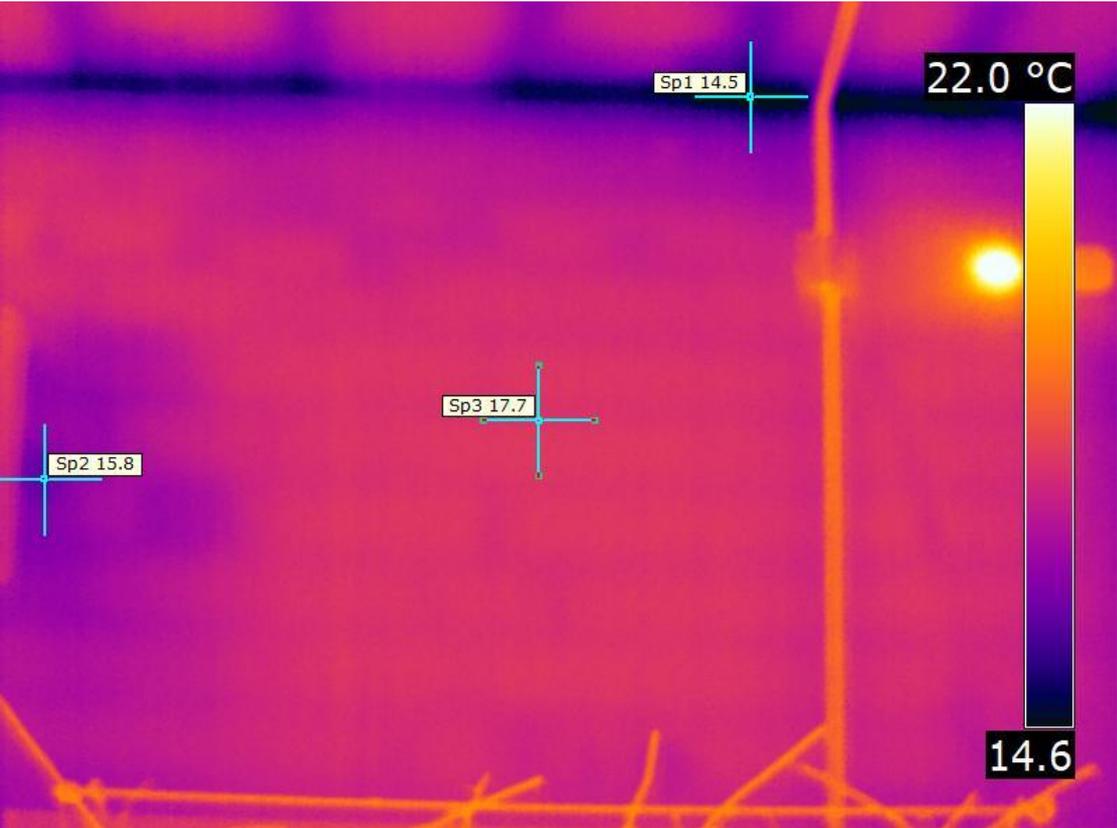
TERMOGRAFIA		INTERNO
Localizzazione	Dati tecnici	
<b>Edificio:</b> Asilo Nido “Alice” <b>Ubicazione:</b> Via Isocorte civ. 10a	<b>Modello termocamera:</b> FLIR B620 <b>Data immagine:</b> 05/12/2017 <b>Emissività:</b> 0,86 <b>Temperatura atmosferica:</b> 23,00°C <b>UR:</b> 57,40% <b>Distanza oggetto:</b> 3m	
Immagine termografica IR_45638

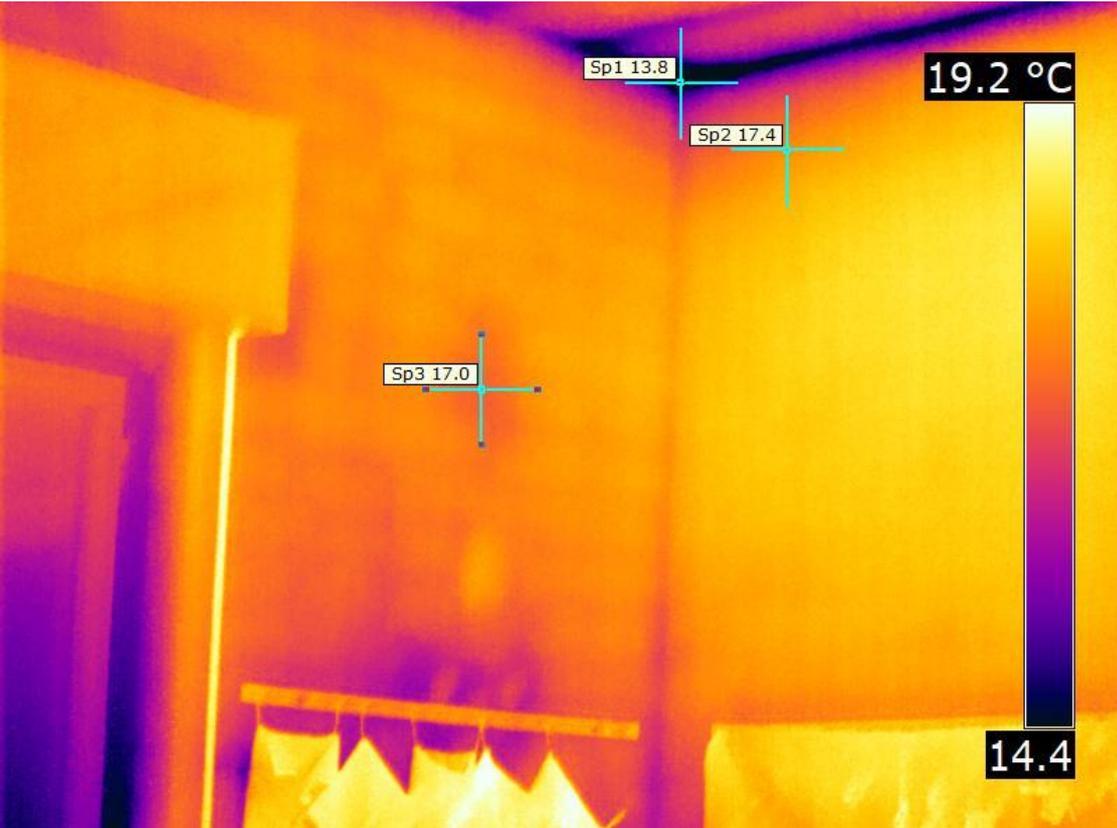
TERMOGRAFIA		INTERNO
Localizzazione	Dati tecnici	
<b>Edificio:</b> Asilo Nido “Alice” <b>Ubicazione:</b> Via Isocorte civ. 10a	<b>Modello termocamera:</b> FLIR B620 <b>Data immagine:</b> 05/12/2017 <b>Emissività:</b> 0,86 <b>Temperatura atmosferica:</b> 23,00°C <b>UR:</b> 57,40% <b>Distanza oggetto:</b> 3m	
<b>Immagine termografica IR_45640</b>

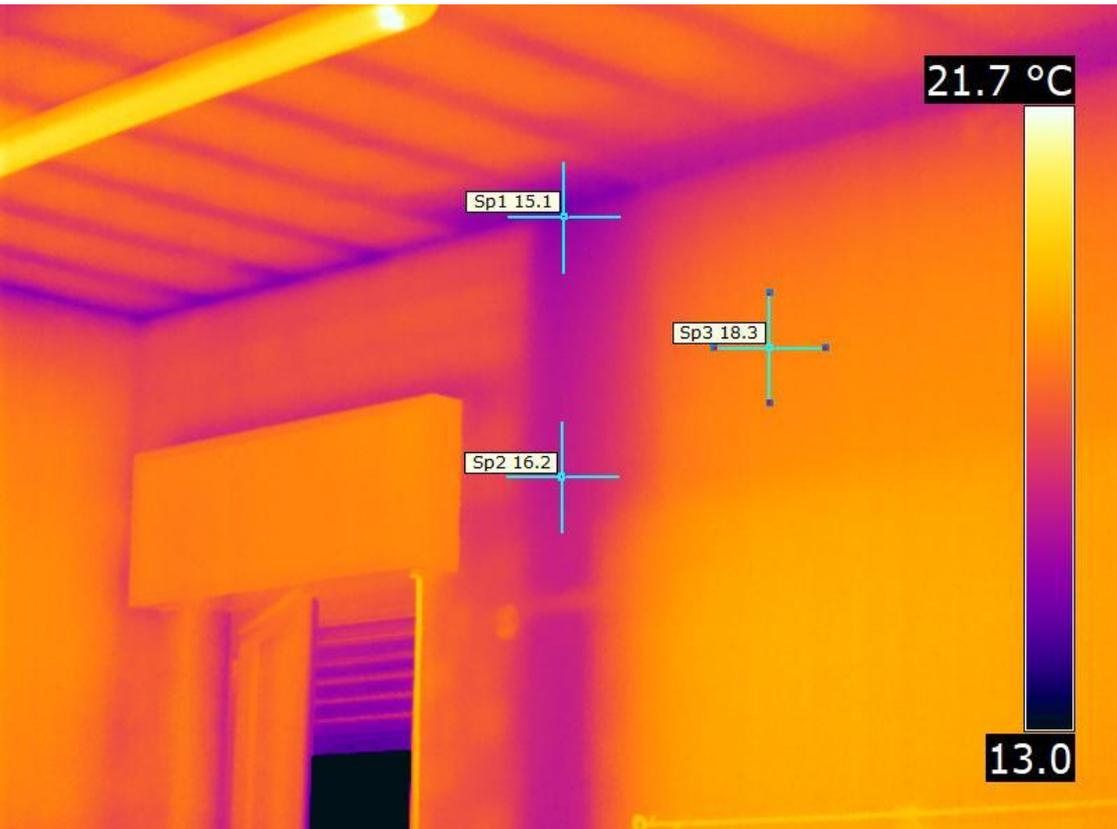
TERMOGRAFIA		INTERNO
Localizzazione	Dati tecnici	
<b>Edificio:</b> Asilo Nido “Alice” <b>Ubicazione:</b> Via Isocorte civ. 10a	<b>Modello termocamera:</b> FLIR B620 <b>Data immagine:</b> 05/12/2017 <b>Emissività:</b> 0,86 <b>Temperatura atmosferica:</b> 23,00°C <b>UR:</b> 57,40% <b>Distanza oggetto:</b> 3m	
<b>Immagine termografica IR_45642</b>

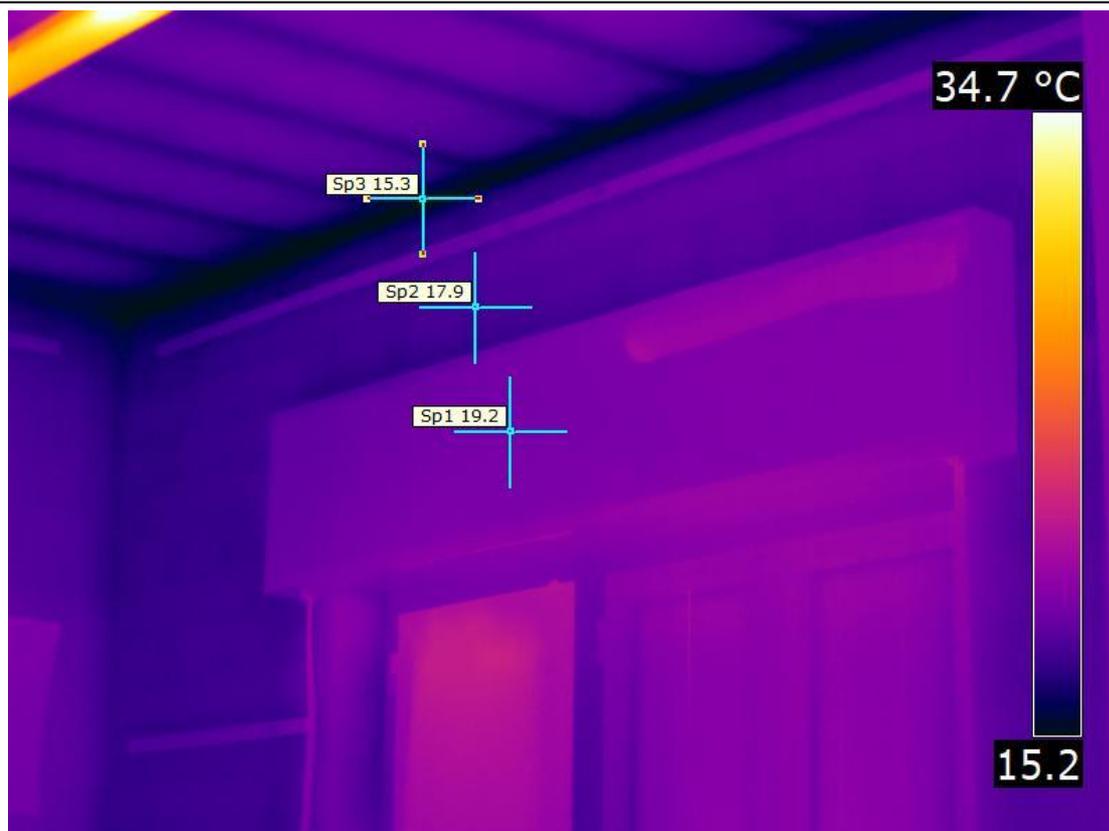
Immagine termografica IR\_45644

TERMOGRAFIA		INTERNO
Localizzazione	Dati tecnici	
<b>Edificio:</b> Asilo Nido “Alice” <b>Ubicazione:</b> Via Isocorte civ. 10a	<b>Modello termocamera:</b> FLIR B620 <b>Data immagine:</b> 05/12/2017 <b>Emissività:</b> 0,86 <b>Temperatura atmosferica:</b> 23,00°C <b>UR:</b> 57,40% <b>Distanza oggetto:</b> 3m

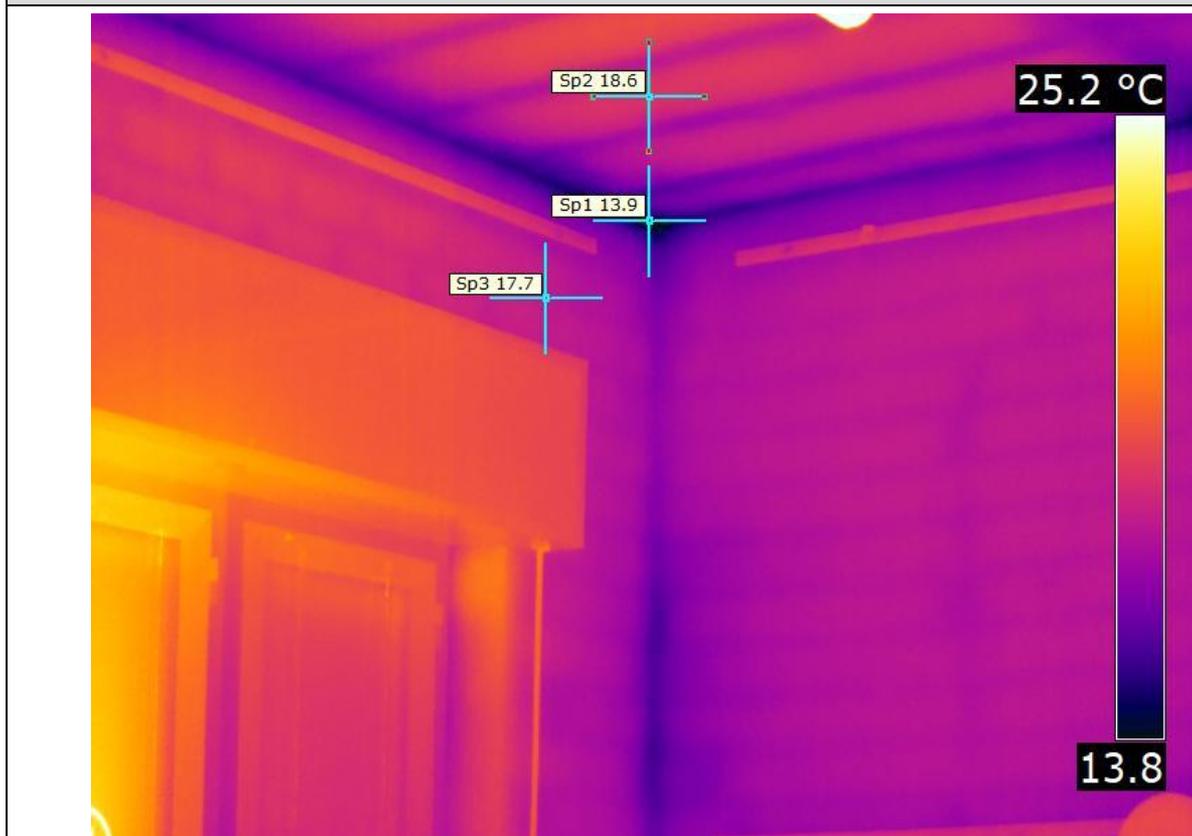
Immagine termografica IR\_45646

TERMOGRAFIA		INTERNO
Localizzazione	Dati tecnici	
<b>Edificio:</b> Asilo Nido “Alice” <b>Ubicazione:</b> Via Isocorte civ. 10a	<b>Modello termocamera:</b> FLIR B620 <b>Data immagine:</b> 05/12/2017 <b>Emissività:</b> 0,86 <b>Temperatura atmosferica:</b> 23,00°C <b>UR:</b> 57,40% <b>Distanza oggetto:</b> 3m

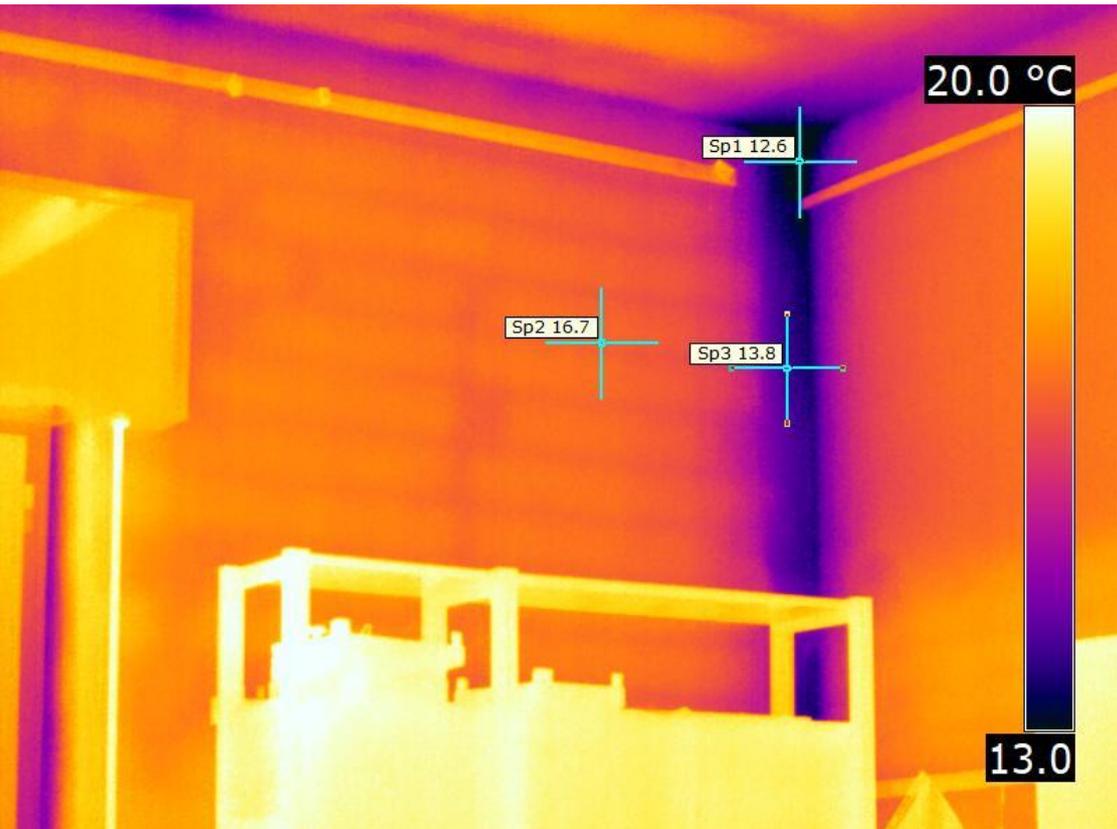
TERMOGRAFIA		INTERNO
Localizzazione	Dati tecnici	
<b>Edificio:</b> Asilo Nido “Alice” <b>Ubicazione:</b> Via Isocorte civ. 10a	<b>Modello termocamera:</b> FLIR B620 <b>Data immagine:</b> 05/12/2017 <b>Emissività:</b> 0,86 <b>Temperatura atmosferica:</b> 23,00°C <b>UR:</b> 57,40% <b>Distanza oggetto:</b> 3m	
<b>Immagine termografica IR_45648</b>

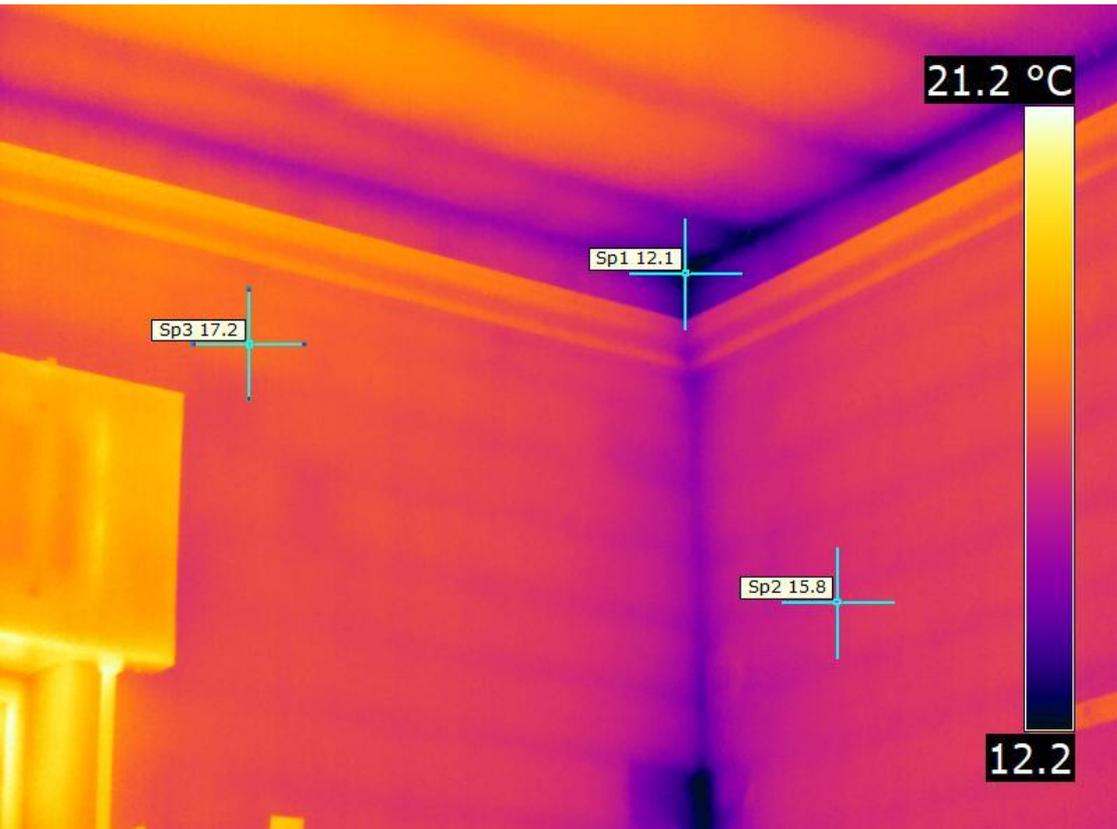
TERMOGRAFIA		INTERNO
Localizzazione	Dati tecnici	
<b>Edificio:</b> Asilo Nido “Alice” <b>Ubicazione:</b> Via Isocorte civ. 10a	<b>Modello termocamera:</b> FLIR B620 <b>Data immagine:</b> 05/12/2017 <b>Emissività:</b> 0,86 <b>Temperatura atmosferica:</b> 23,00°C <b>UR:</b> 57,40% <b>Distanza oggetto:</b> 3m	
<b>Immagine termografica IR_45650</b>

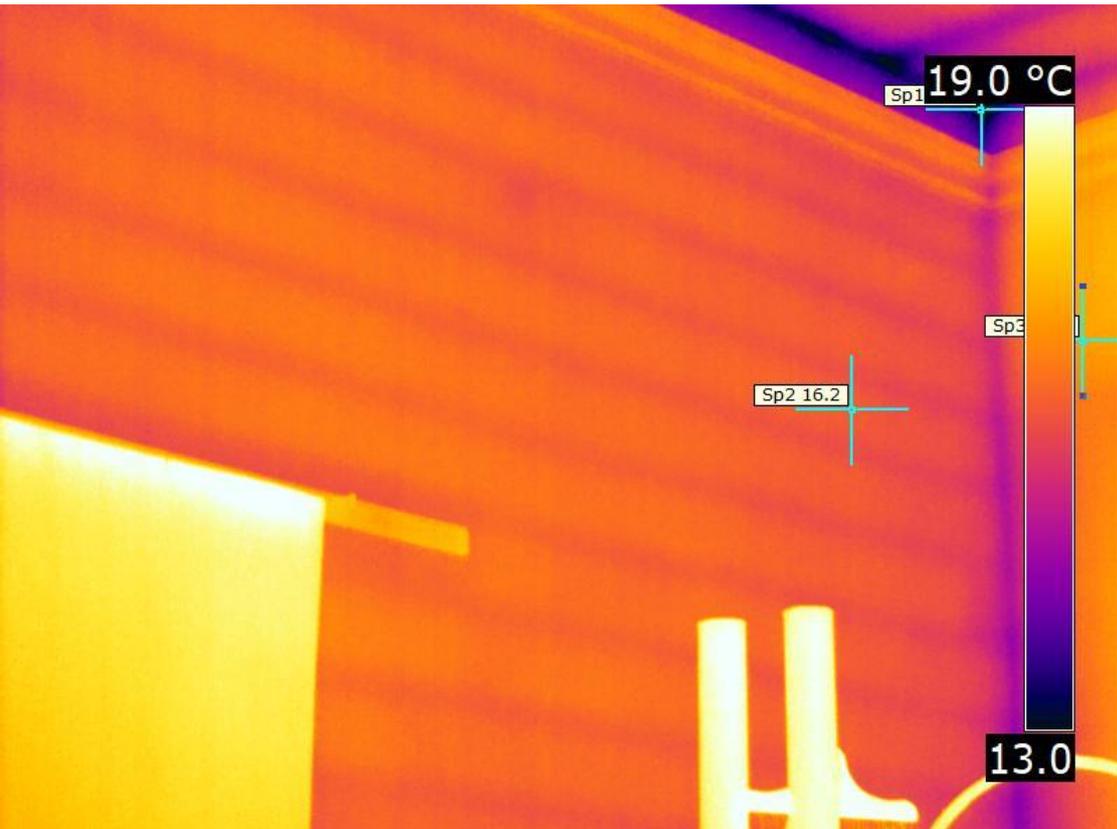
TERMOGRAFIA		INTERNO
Localizzazione	Dati tecnici	
<b>Edificio:</b> Asilo Nido “Alice” <b>Ubicazione:</b> Via Isocorte civ. 10a	<b>Modello termocamera:</b> FLIR B620 <b>Data immagine:</b> 05/12/2017 <b>Emissività:</b> 0,86 <b>Temperatura atmosferica:</b> 23,00°C <b>UR:</b> 57,40% <b>Distanza oggetto:</b> 3m	
<b>Immagine termografica IR_45652</b>

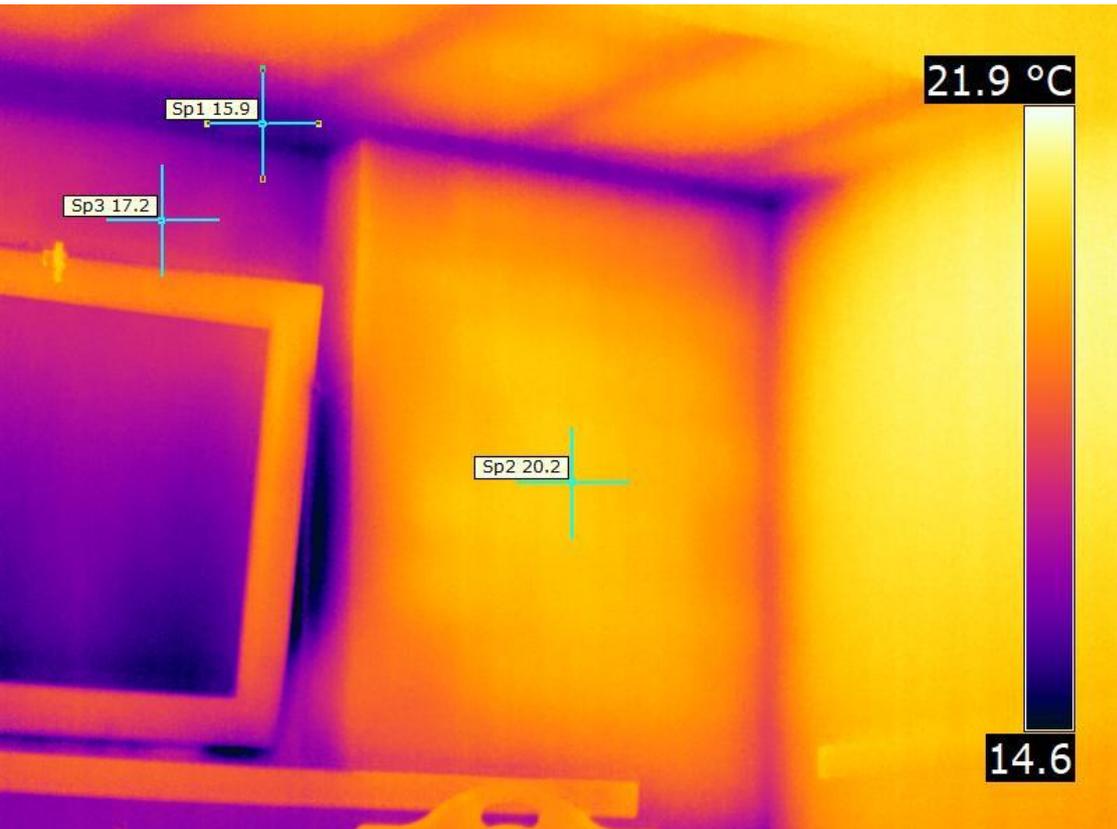
TERMOGRAFIA		INTERNO
Localizzazione	Dati tecnici	
<b>Edificio:</b> Asilo Nido “Alice” <b>Ubicazione:</b> Via Isocorte civ. 10a	<b>Modello termocamera:</b> FLIR B620 <b>Data immagine:</b> 05/12/2017 <b>Emissività:</b> 0,86 <b>Temperatura atmosferica:</b> 23,00°C <b>UR:</b> 57,40% <b>Distanza oggetto:</b> 3m	
<b>Immagine termografica IR_45654</b>

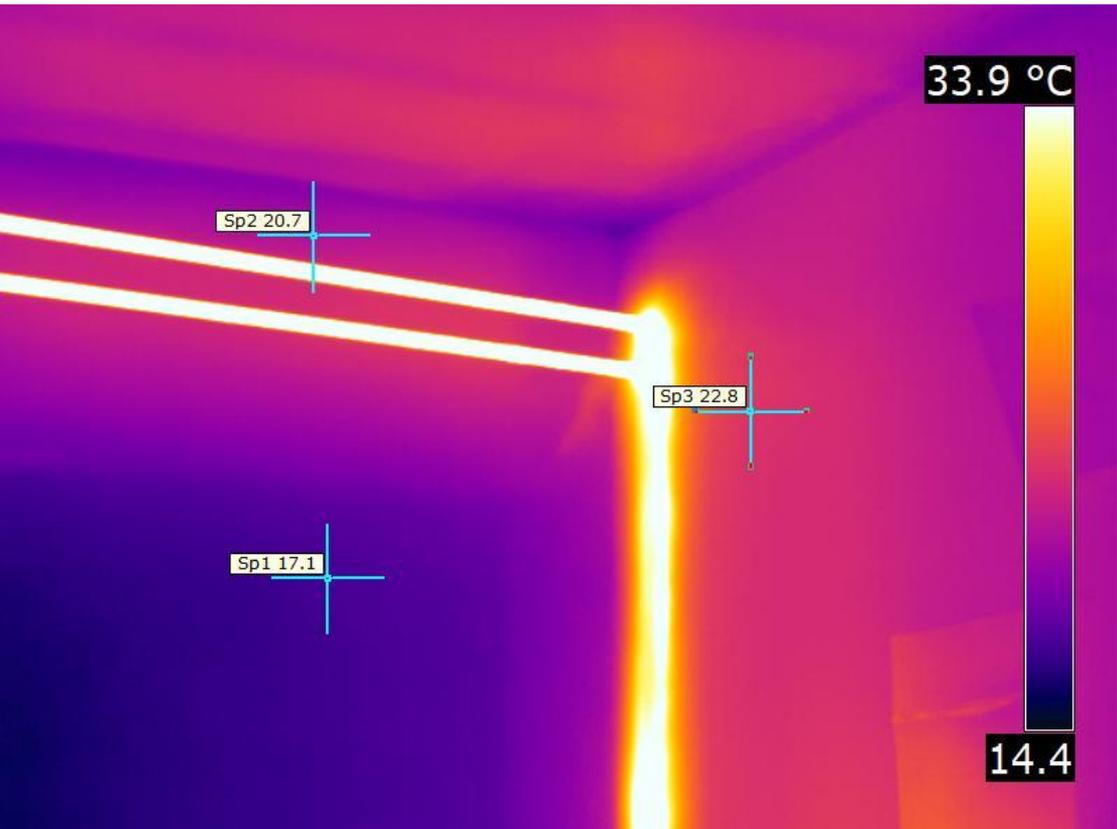
TERMOGRAFIA		INTERNO
Localizzazione	Dati tecnici	
<b>Edificio:</b> Asilo Nido “Alice” <b>Ubicazione:</b> Via Isocorte civ. 10a	<b>Modello termocamera:</b> FLIR B620 <b>Data immagine:</b> 05/12/2017 <b>Emissività:</b> 0,86 <b>Temperatura atmosferica:</b> 23,00°C <b>UR:</b> 57,40% <b>Distanza oggetto:</b> 3m	
<b>Immagine termografica IR_45656</b>

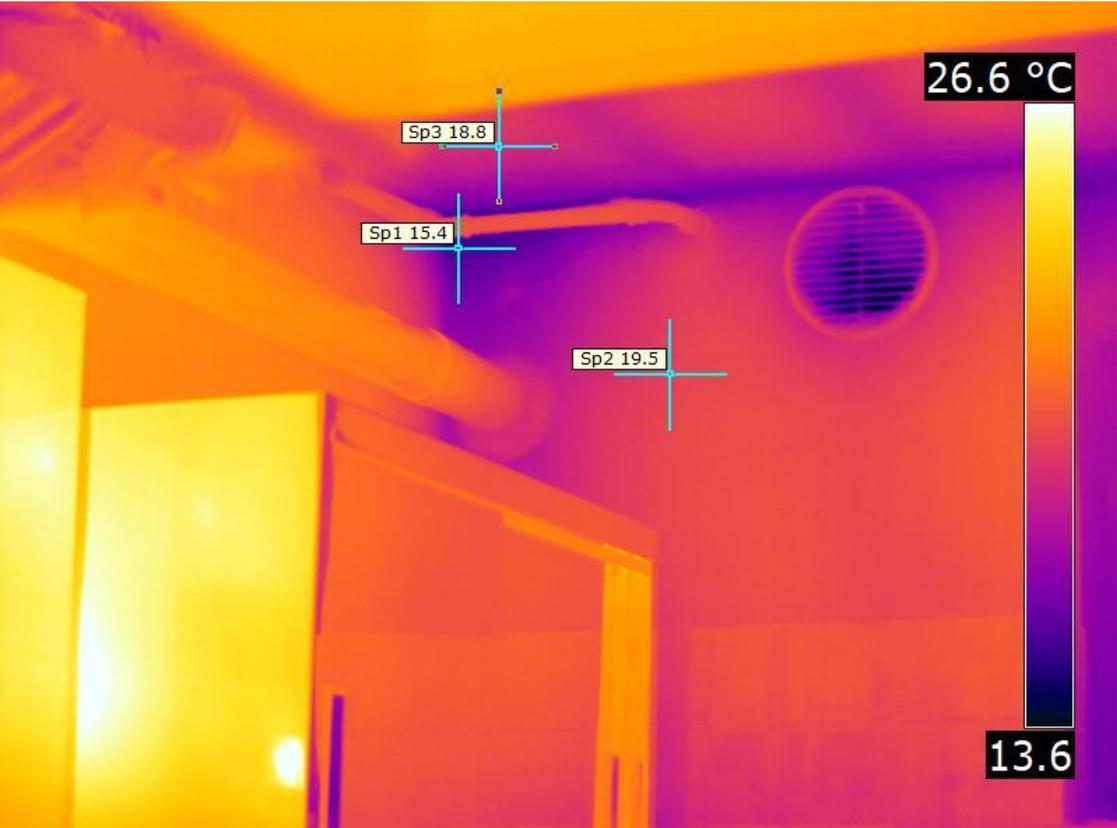
TERMOGRAFIA		INTERNO
Localizzazione	Dati tecnici	
<b>Edificio:</b> Asilo Nido “Alice” <b>Ubicazione:</b> Via Isocorte civ. 10a	<b>Modello termocamera:</b> FLIR B620 <b>Data immagine:</b> 05/12/2017 <b>Emissività:</b> 0,86 <b>Temperatura atmosferica:</b> 23,00°C <b>UR:</b> 57,40% <b>Distanza oggetto:</b> 3m	
<b>Immagine termografica IR_45658</b>

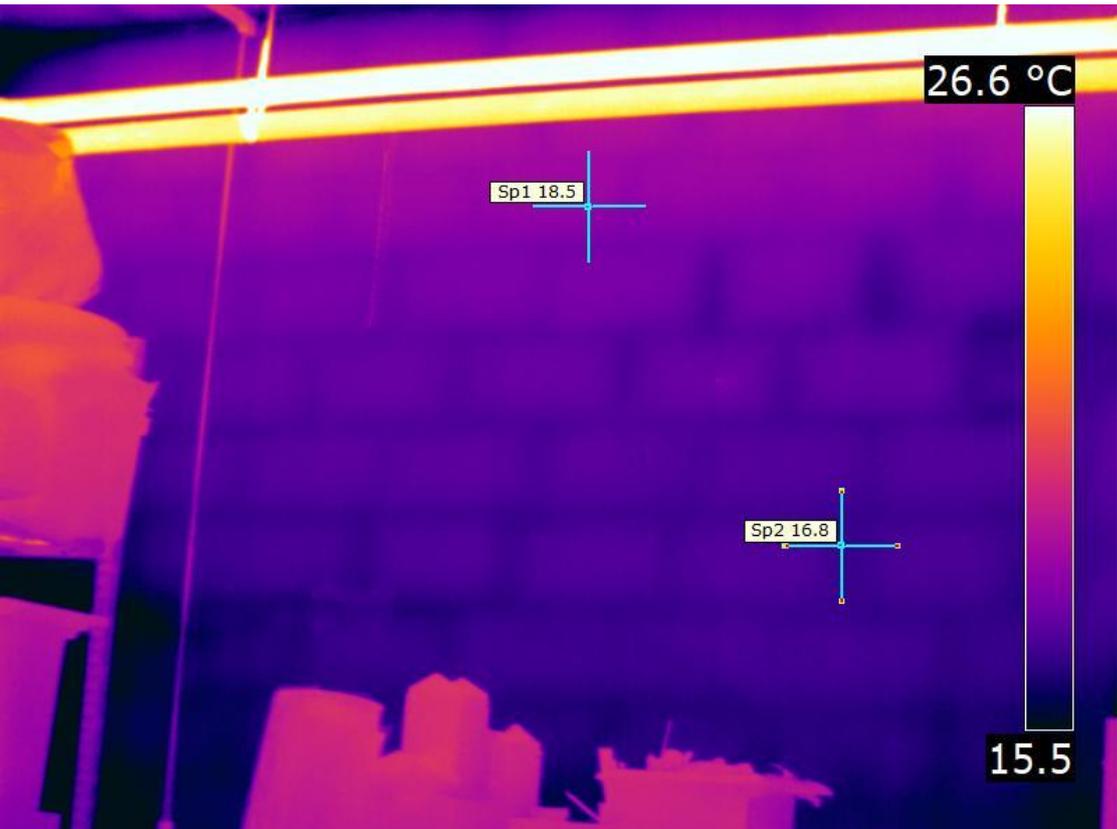
TERMOGRAFIA		INTERNO
Localizzazione	Dati tecnici	
<b>Edificio:</b> Asilo Nido “Alice” <b>Ubicazione:</b> Via Isocorte civ. 10a	<b>Modello termocamera:</b> FLIR B620 <b>Data immagine:</b> 05/12/2017 <b>Emissività:</b> 0,86 <b>Temperatura atmosferica:</b> 23,00°C <b>UR:</b> 57,40% <b>Distanza oggetto:</b> 3m	
Immagine termografica IR_45660
