**Scuola materna “ARCOBALENO”, Scuola
materna-elementare “2 GIUGNO” e Scuola
media “CAFFARO” (succursale)**

E1183

ALLEGATO C_REPORT DI INDAGINE TERMOGRAFICA

FONDO KYOTO - SCUOLA 3

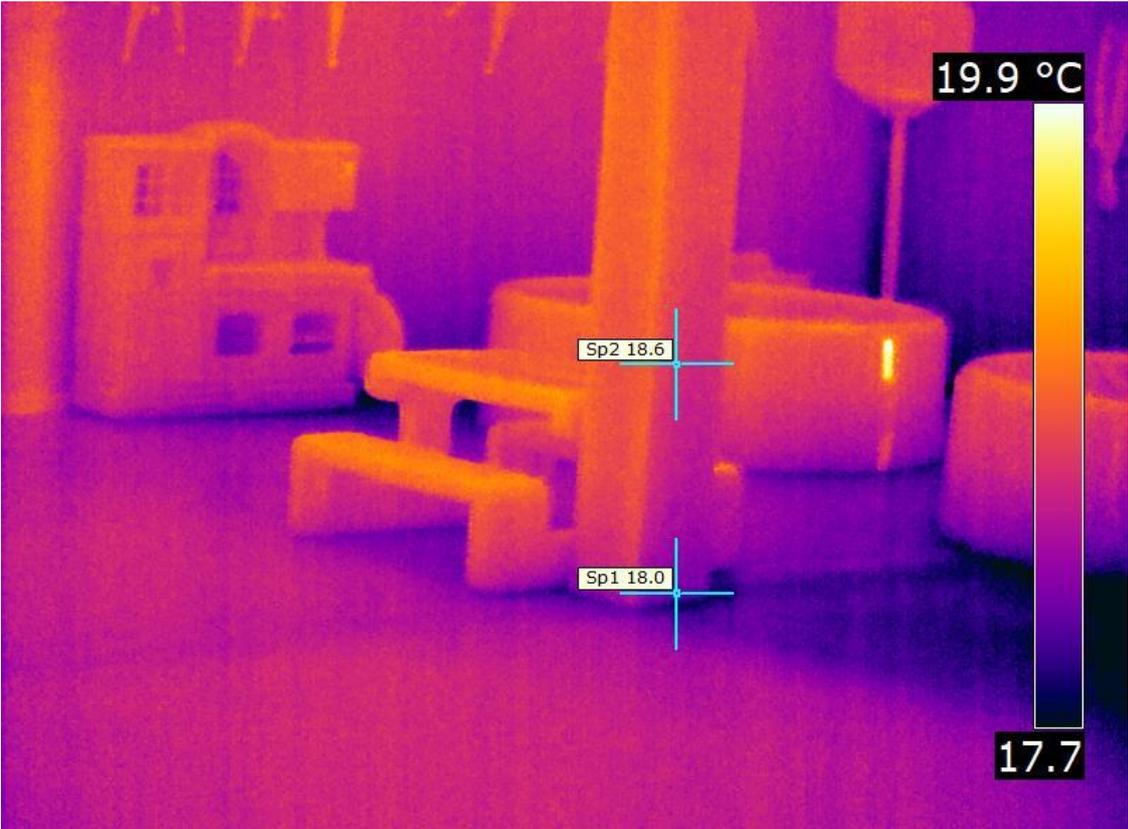
TERMOGRAFIA		INTERNO
Localizzazione	Dati tecnici	
Edificio: Complesso scolastico di Borzoli Ubicazione: Via Fratelli di Coronata civ. 11	Modello termocamera: FLIR B620 Data immagine: 22/11/2017 Emissività: 0,86 Temperatura atmosferica: 18,30°C UR: 61,80% Distanza oggetto: 5m	
Immagine termografica IR_44928

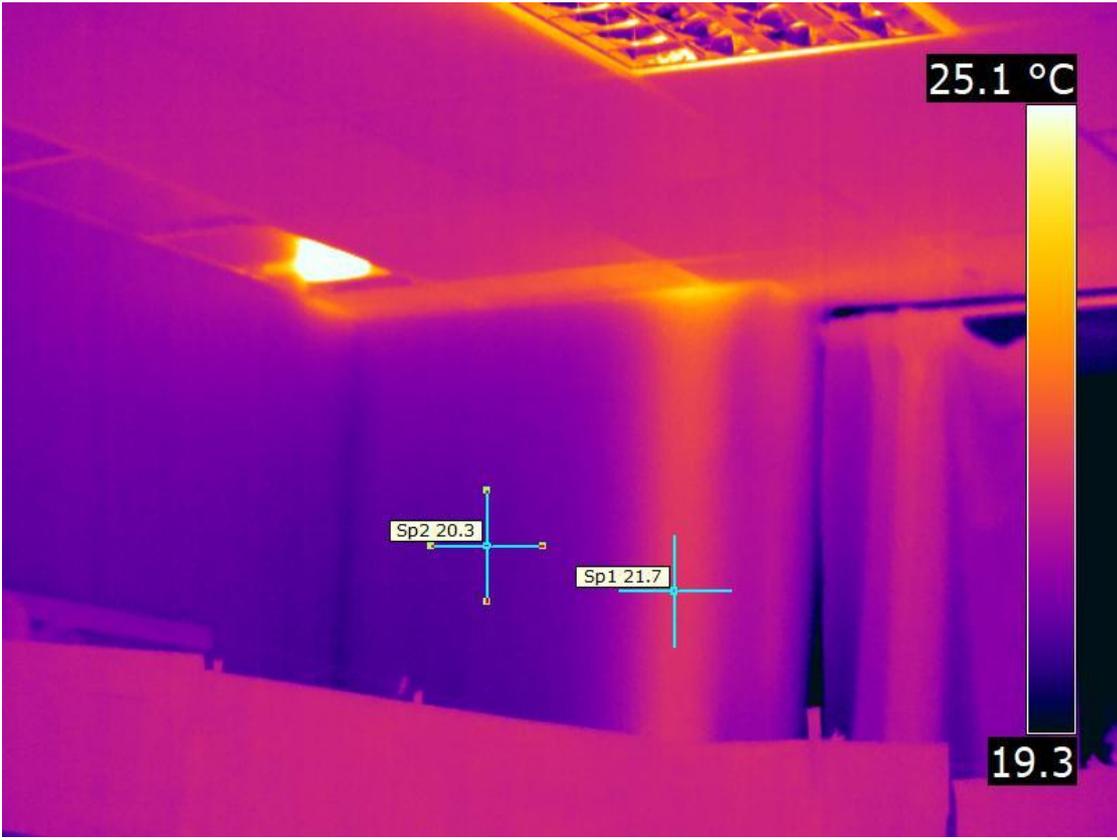
TERMOGRAFIA		INTERNO
Localizzazione	Dati tecnici	
Edificio: Complesso scolastico di Borzoli Ubicazione: Via Fratelli di Coronata civ. 11	Modello termocamera: FLIR B620 Data immagine: 22/11/2017 Emissività: 0,86 Temperatura atmosferica: 18,30°C UR: 61,80% Distanza oggetto: 3m	
Immagine termografica IR_44934

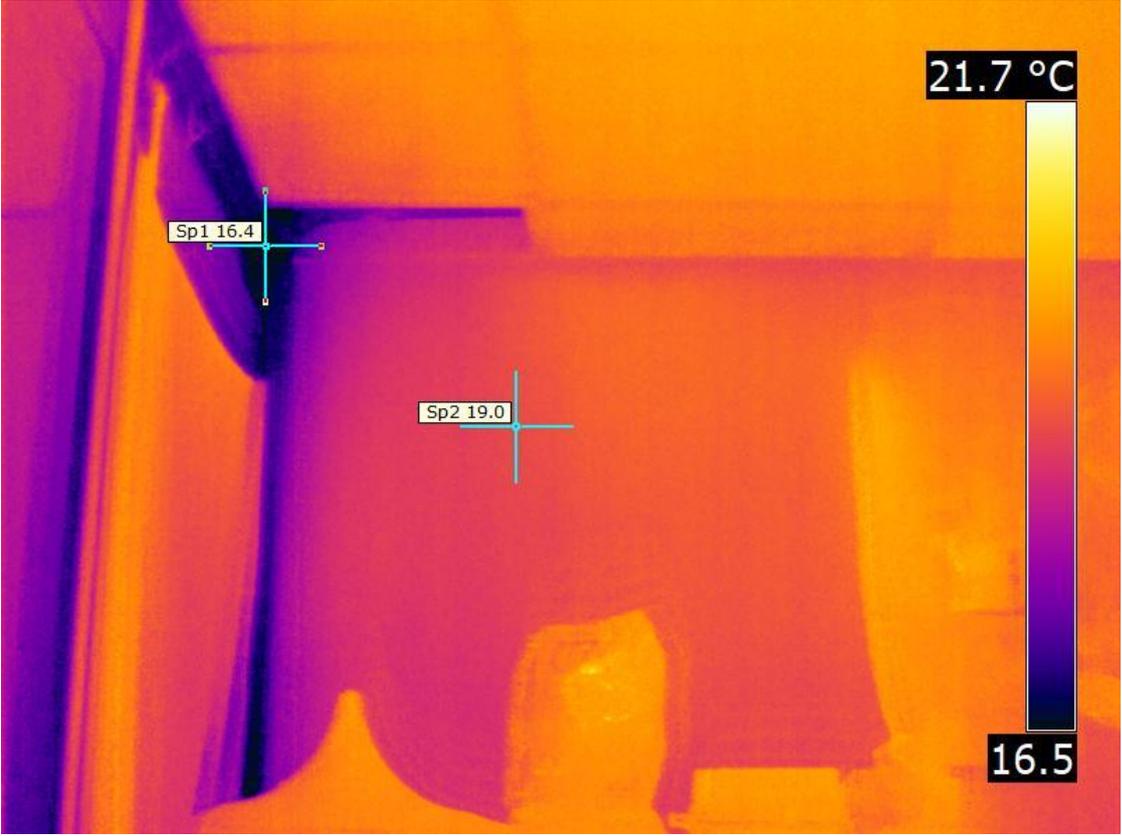
TERMOGRAFIA		INTERNO
Localizzazione	Dati tecnici	
Edificio: Complesso scolastico di Borzoli Ubicazione: Via Fratelli di Coronata civ. 11	Modello termocamera: FLIR B620 Data immagine: 22/11/2017 Emissività: 0,86 Temperatura atmosferica: 18,30°C UR: 61,80% Distanza oggetto: 3m	
Immagine termografica IR_44936

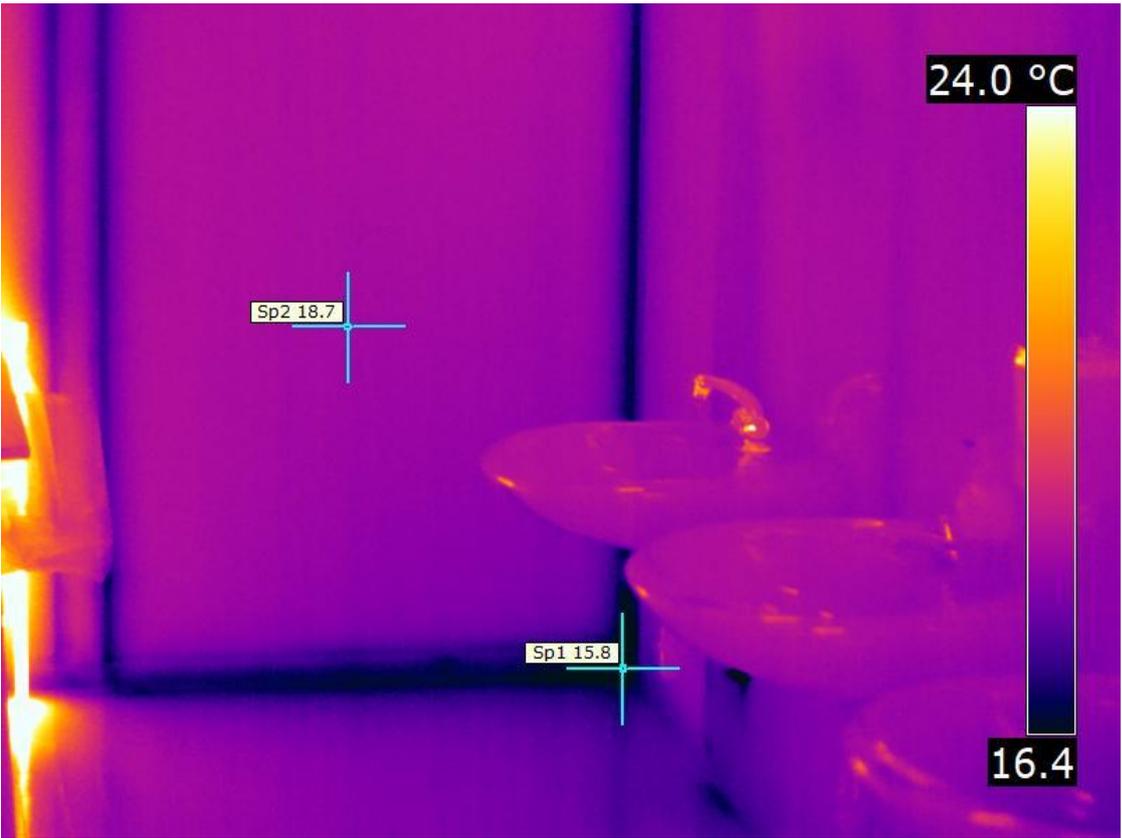
TERMOGRAFIA		INTERNO
Localizzazione	Dati tecnici	
Edificio: Complesso scolastico di Borzoli Ubicazione: Via Fratelli di Coronata civ. 11	Modello termocamera: FLIR B620 Data immagine: 22/11/2017 Emissività: 0,86 Temperatura atmosferica: 18,30°C UR: 61,80% Distanza oggetto: 3m	
Immagine termografica IR_44942

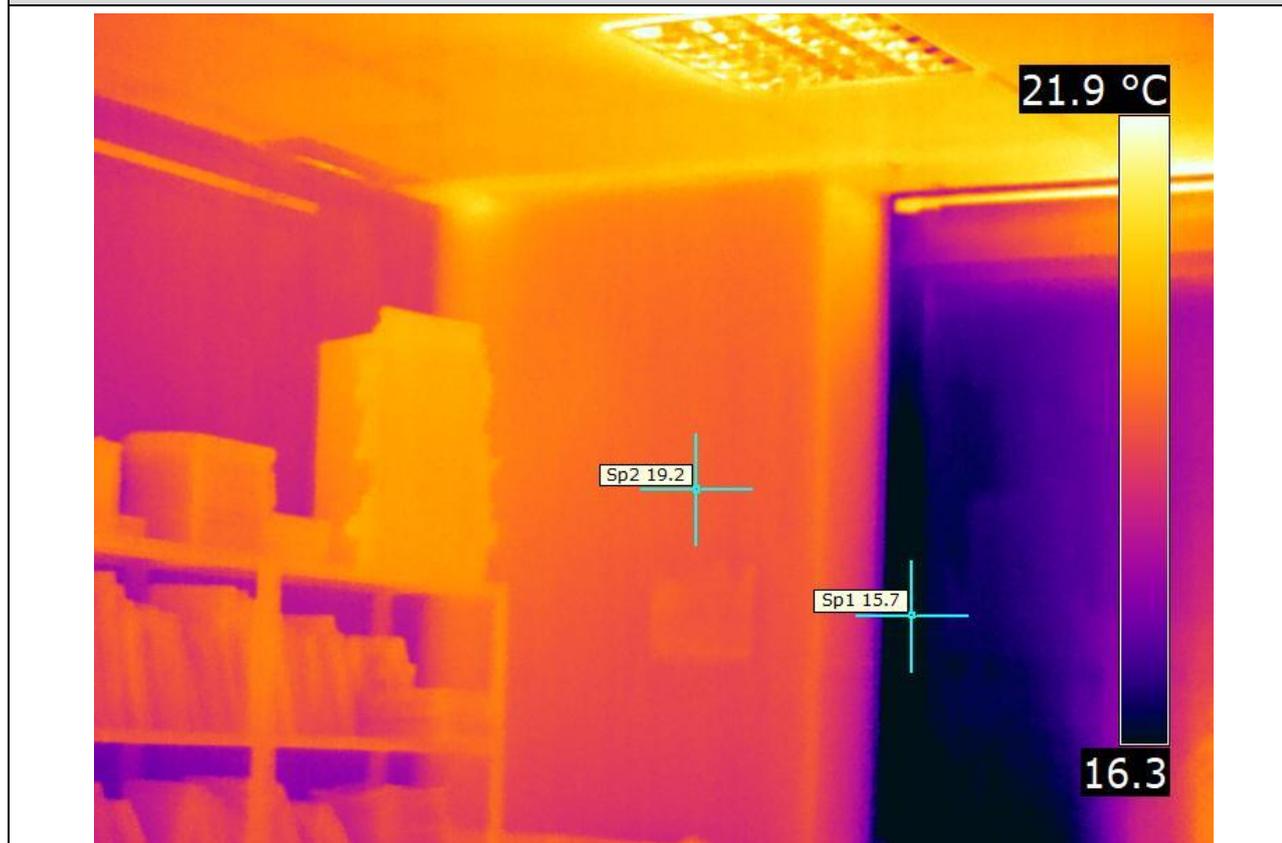
Immagine termografica IR_44944

Localizzazione	Dati tecnici
Edificio: Complesso scolastico di Borzoli Ubicazione: Via Fratelli di Coronata civ. 11	Modello termocamera: FLIR B620 Data immagine: 22/11/2017 Emissività: 0,86 Temperatura atmosferica: 18,30°C UR: 61,80% Distanza oggetto: 3m

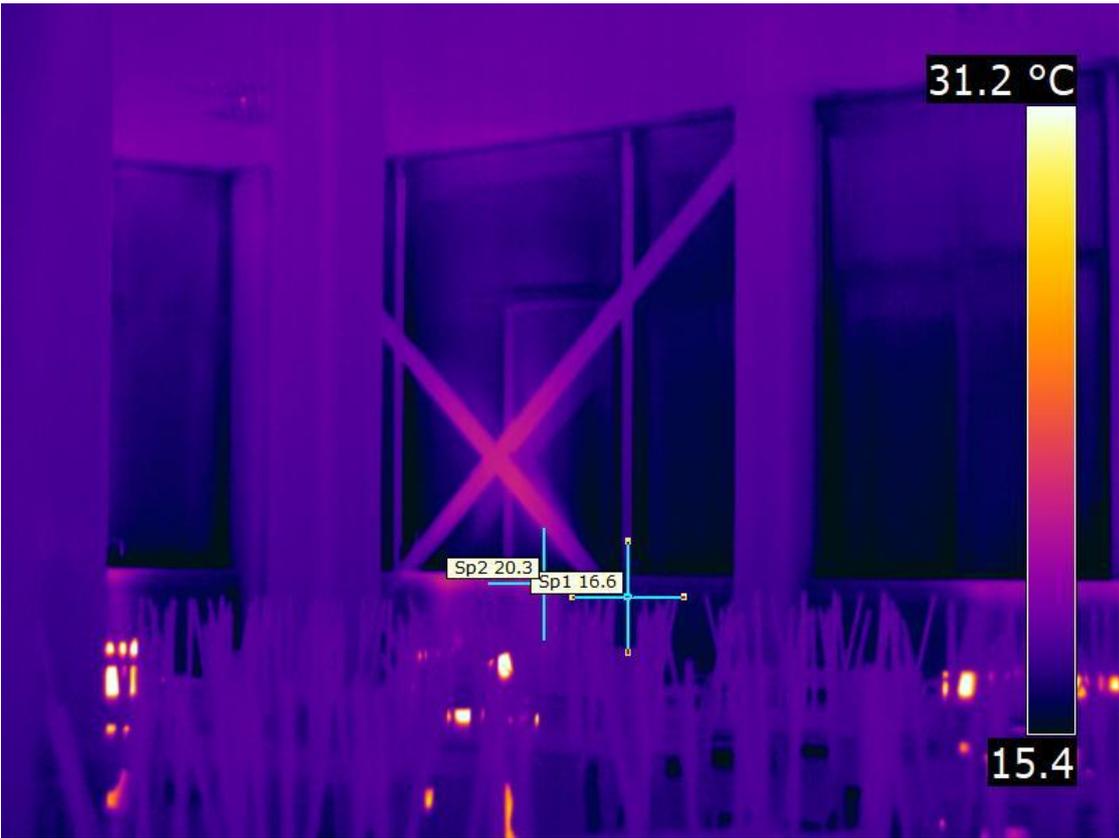
TERMOGRAFIA		INTERNO
Localizzazione	Dati tecnici	
Edificio: Complesso scolastico di Borzoli Ubicazione: Via Fratelli di Coronata civ. 11	Modello termocamera: FLIR B620 Data immagine: 22/11/2017 Emissività: 0,86 Temperatura atmosferica: 18,30°C UR: 61,80% Distanza oggetto: 3m	
Immagine termografica IR_44946

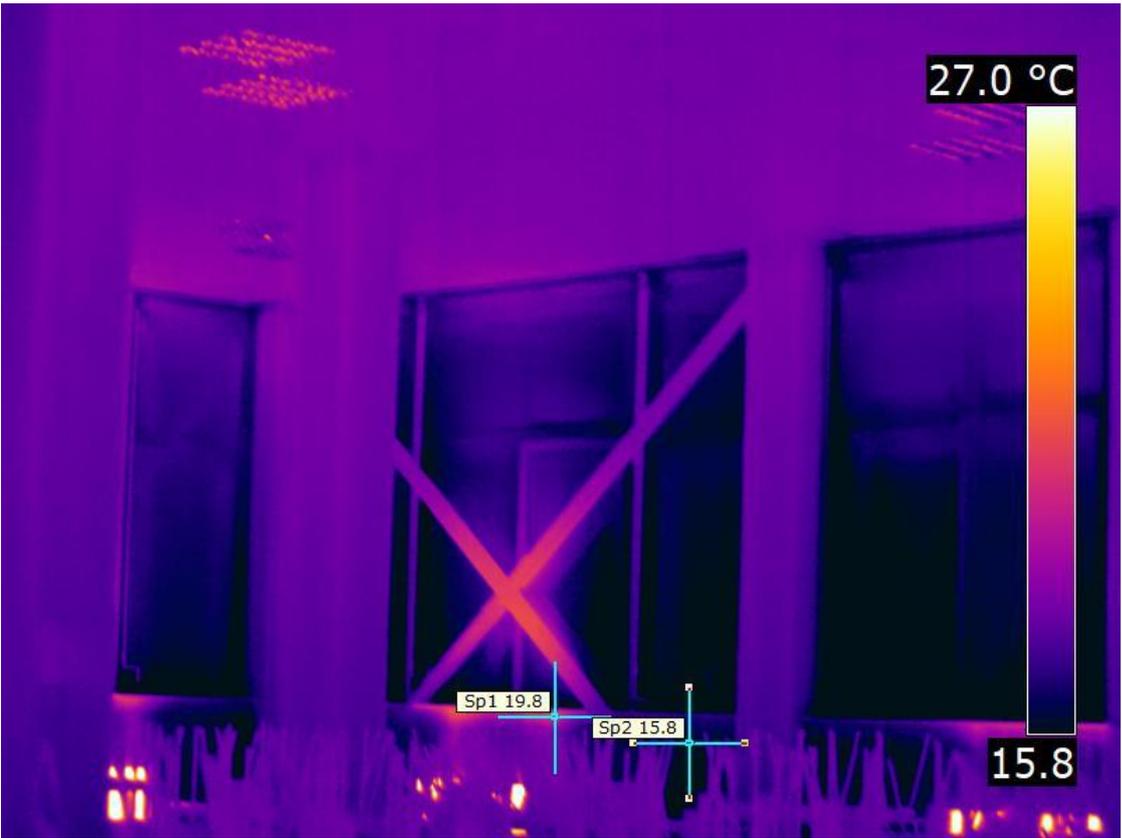
TERMOGRAFIA		INTERNO
Localizzazione	Dati tecnici	
Edificio: Complesso scolastico di Borzoli Ubicazione: Via Fratelli di Coronata civ. 11	Modello termocamera: FLIR B620 Data immagine: 22/11/2017 Emissività: 0,86 Temperatura atmosferica: 18,30°C UR: 61,80% Distanza oggetto: 3m	
Immagine termografica IR_44948

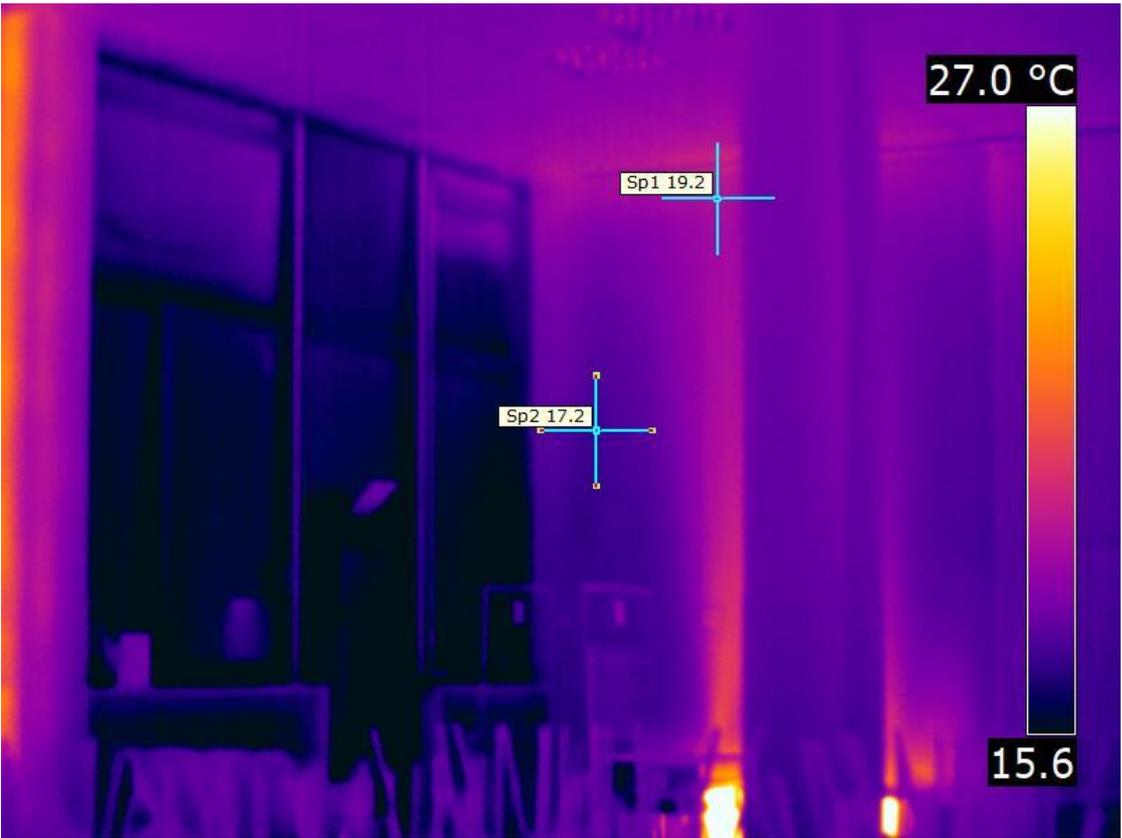
TERMOGRAFIA		INTERNO
Localizzazione	Dati tecnici	
Edificio: Complesso scolastico di Borzoli Ubicazione: Via Fratelli di Coronata civ. 11	Modello termocamera: FLIR B620 Data immagine: 22/11/2017 Emissività: 0,86 Temperatura atmosferica: 18,30°C UR: 61,80% Distanza oggetto: 3m	
Immagine termografica IR_44950

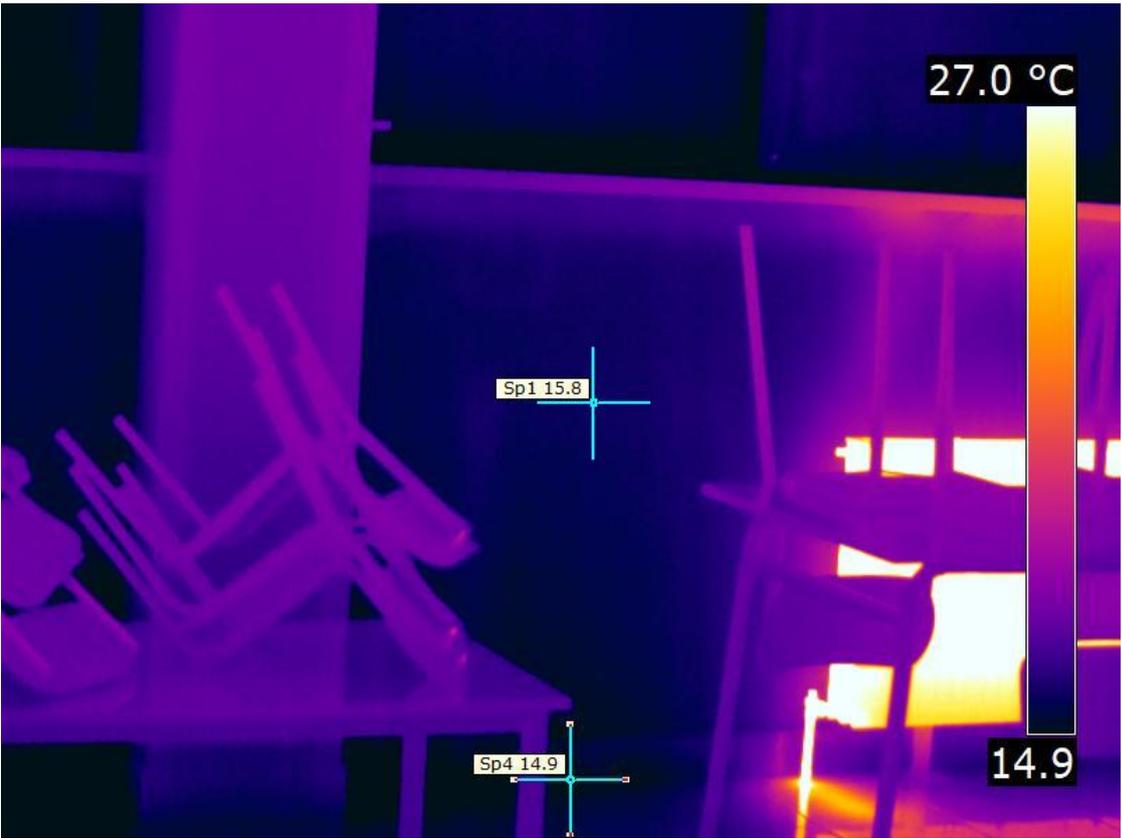
TERMOGRAFIA		INTERNO
Localizzazione		Dati tecnici
Edificio: Complesso scolastico di Borzoli Ubicazione: Via Fratelli di Coronata civ. 11		Modello termocamera: FLIR B620 Data immagine: 22/11/2017 Emissività: 0,86 Temperatura atmosferica: 18,30°C UR: 61,80% Distanza oggetto: 3m
Immagine termografica IR_44952

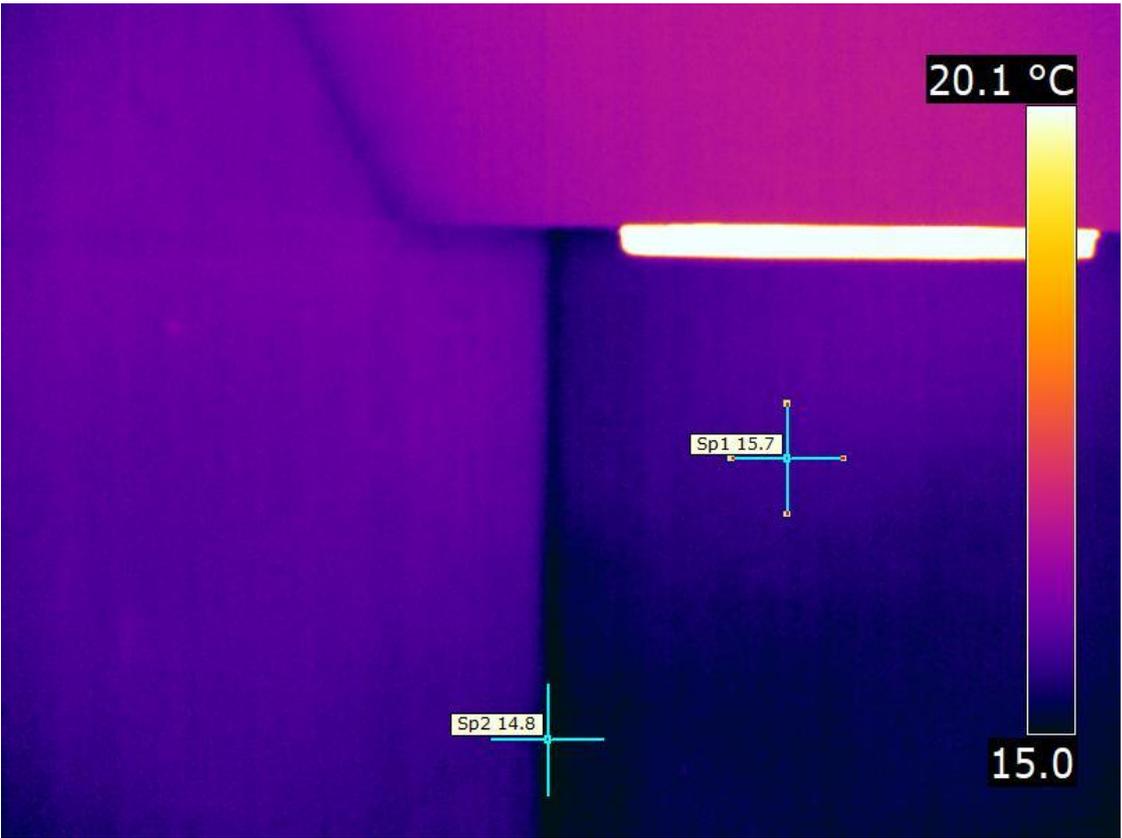
TERMOGRAFIA		INTERNO
Localizzazione	Dati tecnici	
Edificio: Complesso scolastico di Borzoli Ubicazione: Via Fratelli di Coronata civ. 11	Modello termocamera: FLIR B620 Data immagine: 22/11/2017 Emissività: 0,86 Temperatura atmosferica: 18,30°C UR: 61,80% Distanza oggetto: 3m	
Immagine termografica IR_44954

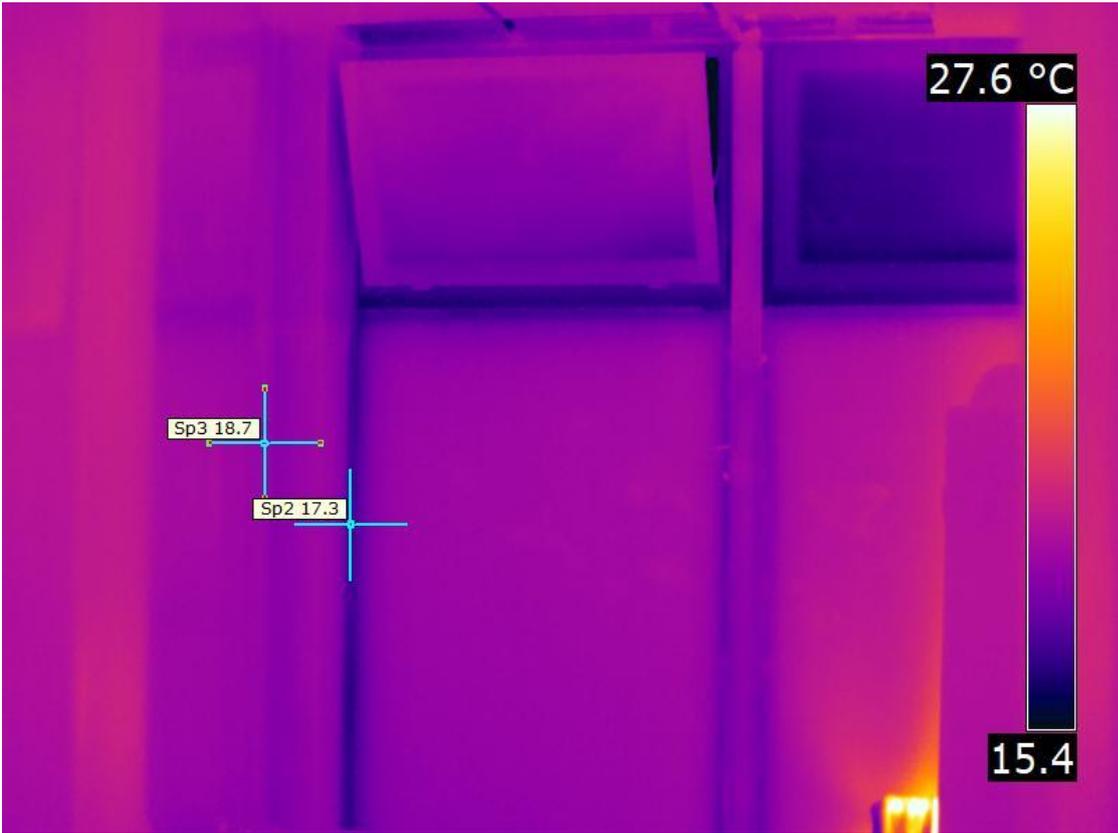
TERMOGRAFIA		INTERNO
Localizzazione	Dati tecnici	
Edificio: Complesso scolastico di Borzoli Ubicazione: Via Fratelli di Coronata civ. 11	Modello termocamera: FLIR B620 Data immagine: 22/11/2017 Emissività: 0,86 Temperatura atmosferica: 18,30°C UR: 61,80% Distanza oggetto: 3m	
Immagine termografica IR_44956

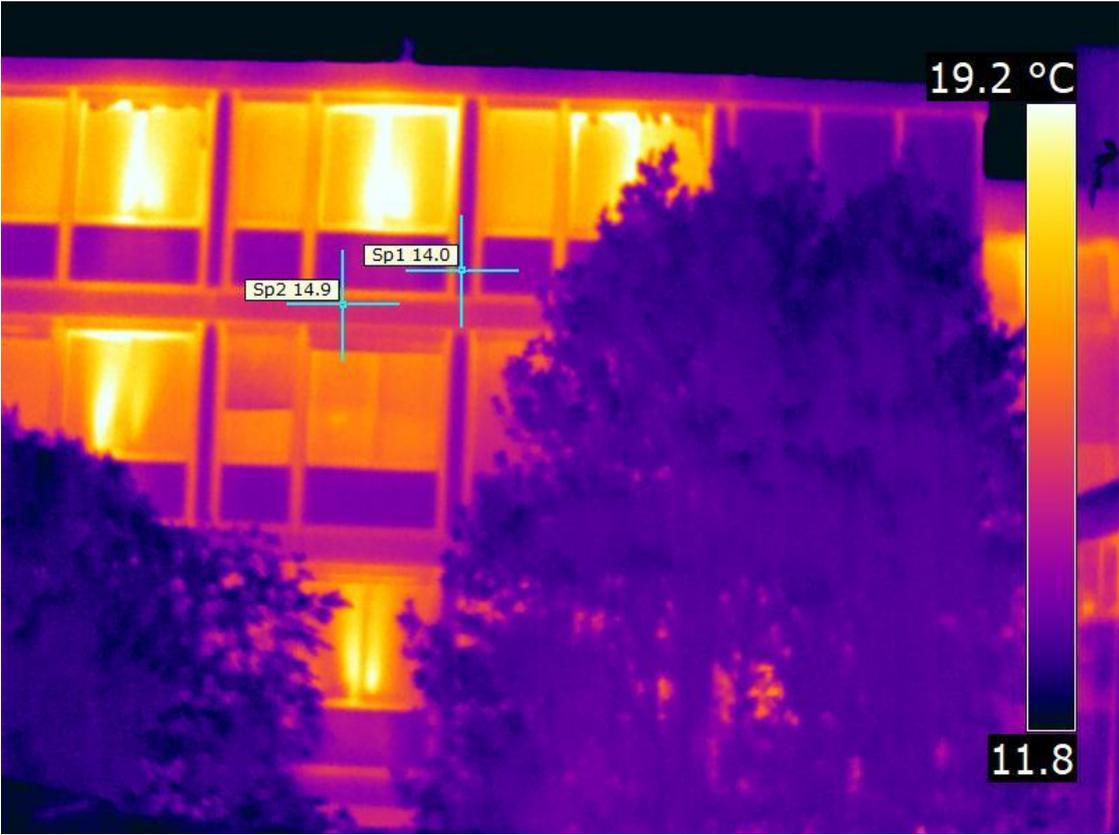
TERMOGRAFIA		ESTERNO
Localizzazione	Dati tecnici	
Edificio: Complesso scolastico di Borzoli Ubicazione: Via Fratelli di Coronata civ. 11	Modello termocamera: FLIR B620 Data immagine: 22/11/2017 Emissività: 0,86 Temperatura atmosferica: 13,70°C UR: 83,30% Distanza oggetto: 25m	
Immagine termografica IR_44960

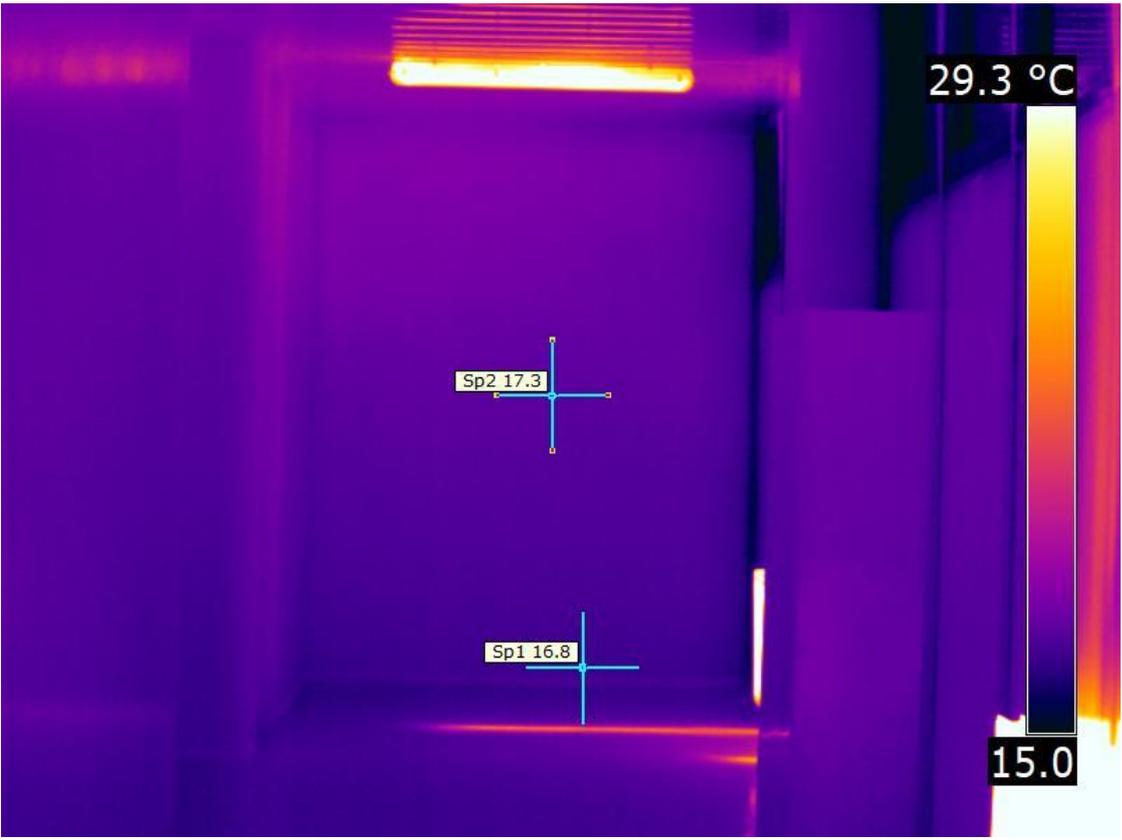
TERMOGRAFIA		INTERNO
Localizzazione	Dati tecnici	
Edificio: Complesso scolastico di Borzoli Ubicazione: Via Fratelli di Coronata civ. 11	Modello termocamera: FLIR B620 Data immagine: 22/11/2017 Emissività: 0,86 Temperatura atmosferica: 18,30°C UR: 61,80% Distanza oggetto: 5m	
Immagine termografica IR_44962

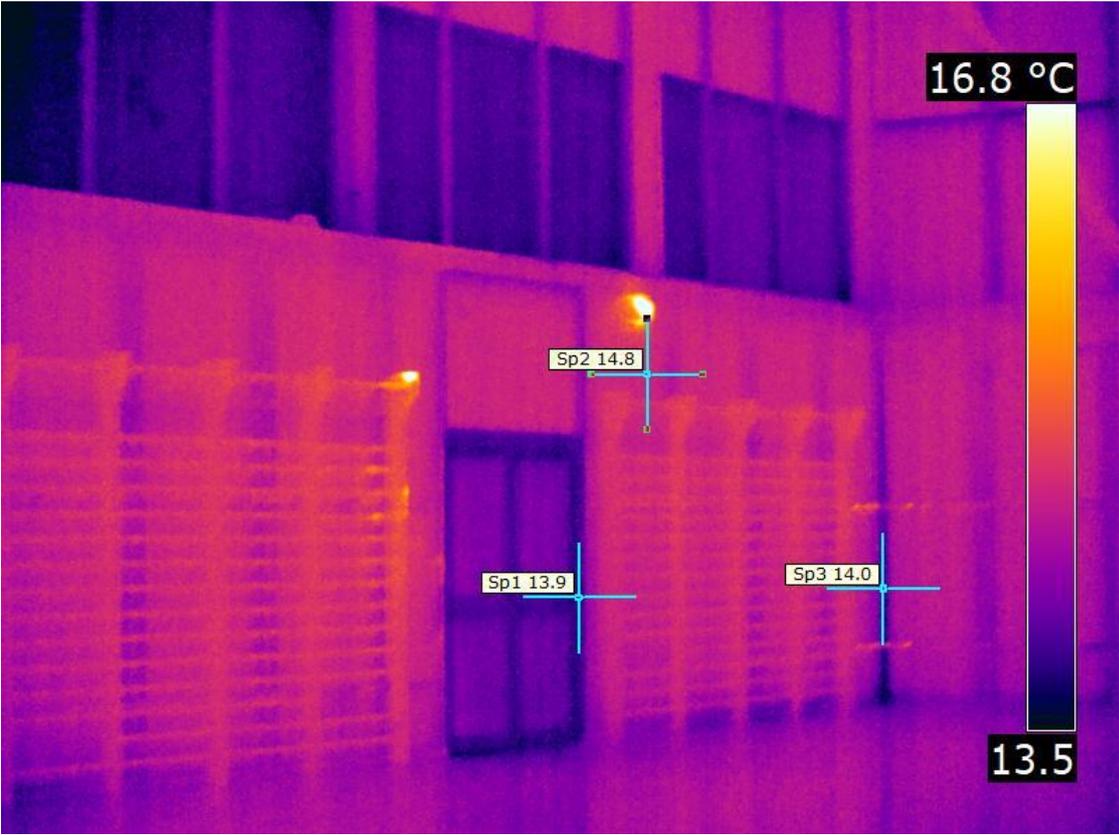
TERMOGRAFIA		INTERNO
Localizzazione	Dati tecnici	
Edificio: Complesso scolastico di Borzoli Ubicazione: Via Fratelli di Coronata civ. 11	Modello termocamera: FLIR B620 Data immagine: 22/11/2017 Emissività: 0,86 Temperatura atmosferica: 18,30°C UR: 61,80% Distanza oggetto: 5m	
Immagine termografica IR_44966

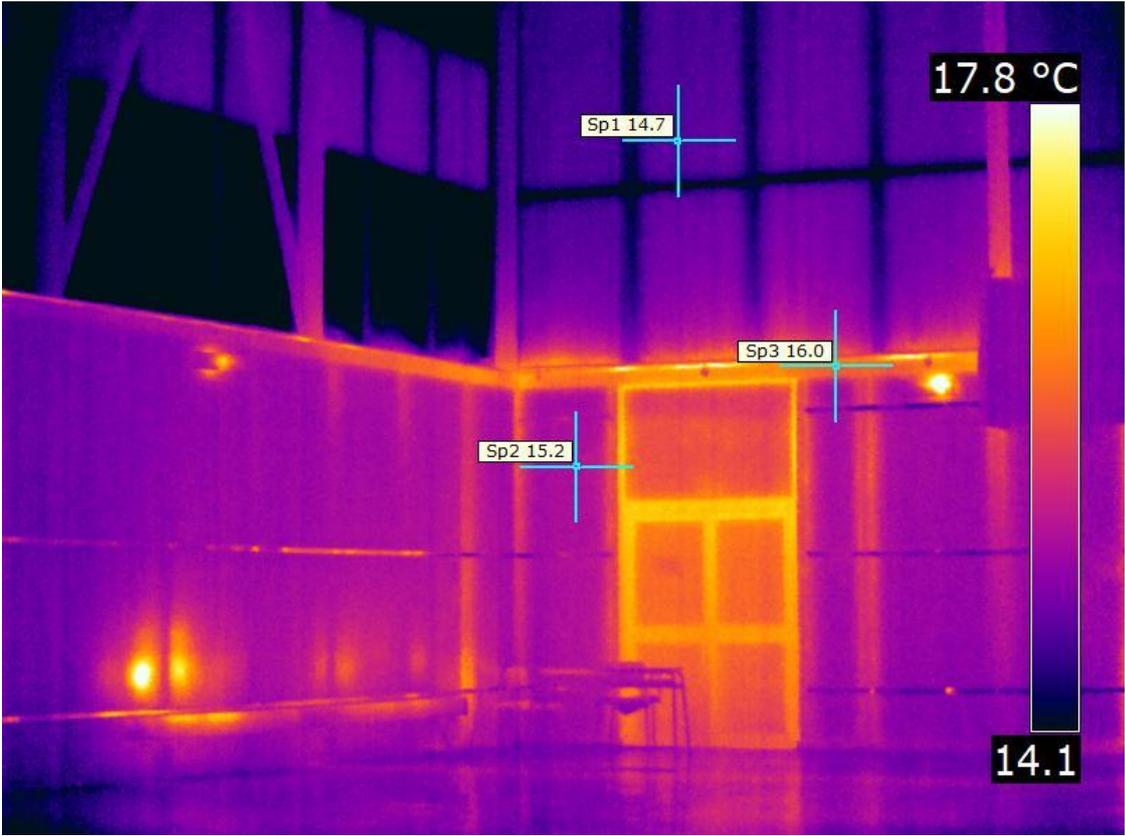
TERMOGRAFIA		INTERNO
Localizzazione	Dati tecnici	
Edificio: Complesso scolastico di Borzoli Ubicazione: Via Fratelli di Coronata civ. 11	Modello termocamera: FLIR B620 Data immagine: 22/11/2017 Emissività: 0,86 Temperatura atmosferica: 18,30°C UR: 61,80% Distanza oggetto: 5m	
Immagine termografica IR_44970

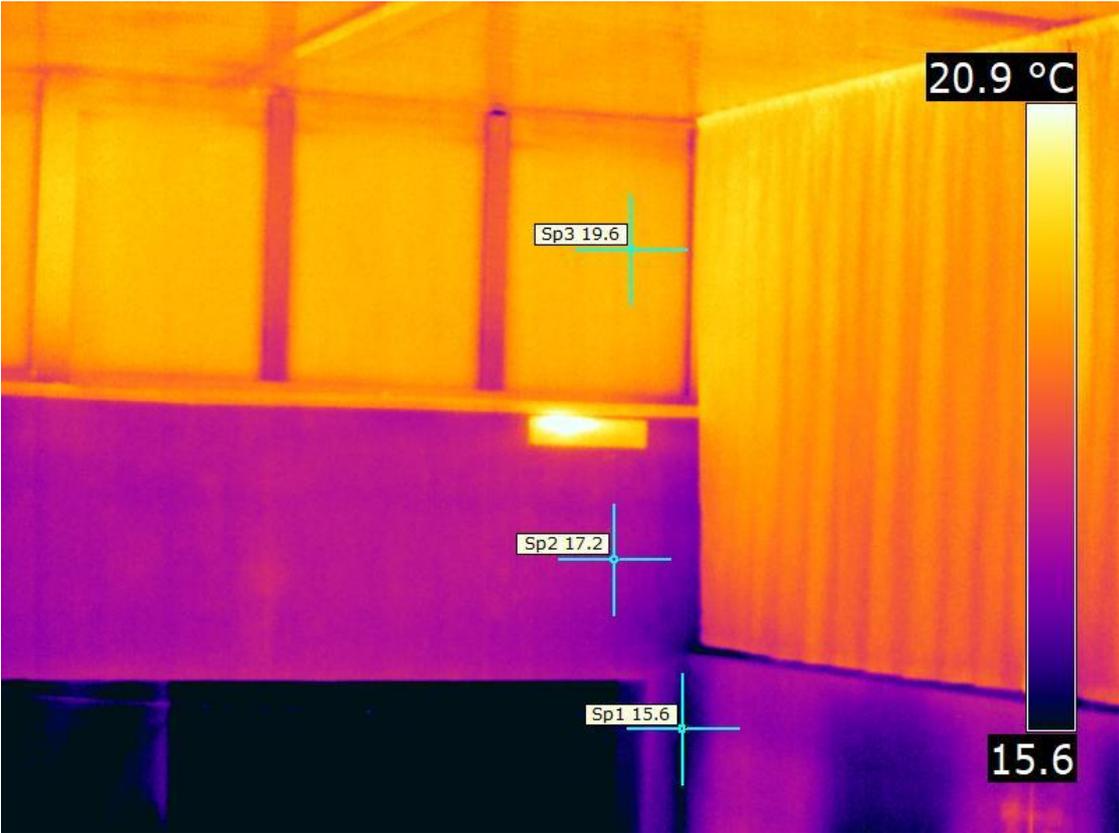
TERMOGRAFIA		INTERNO
Localizzazione	Dati tecnici	
Edificio: Complesso scolastico di Borzoli Ubicazione: Via Fratelli di Coronata civ. 11	Modello termocamera: FLIR B620 Data immagine: 22/11/2017 Emissività: 0,86 Temperatura atmosferica: 18,30°C UR: 61,80% Distanza oggetto: 5m	
Immagine termografica IR_44972

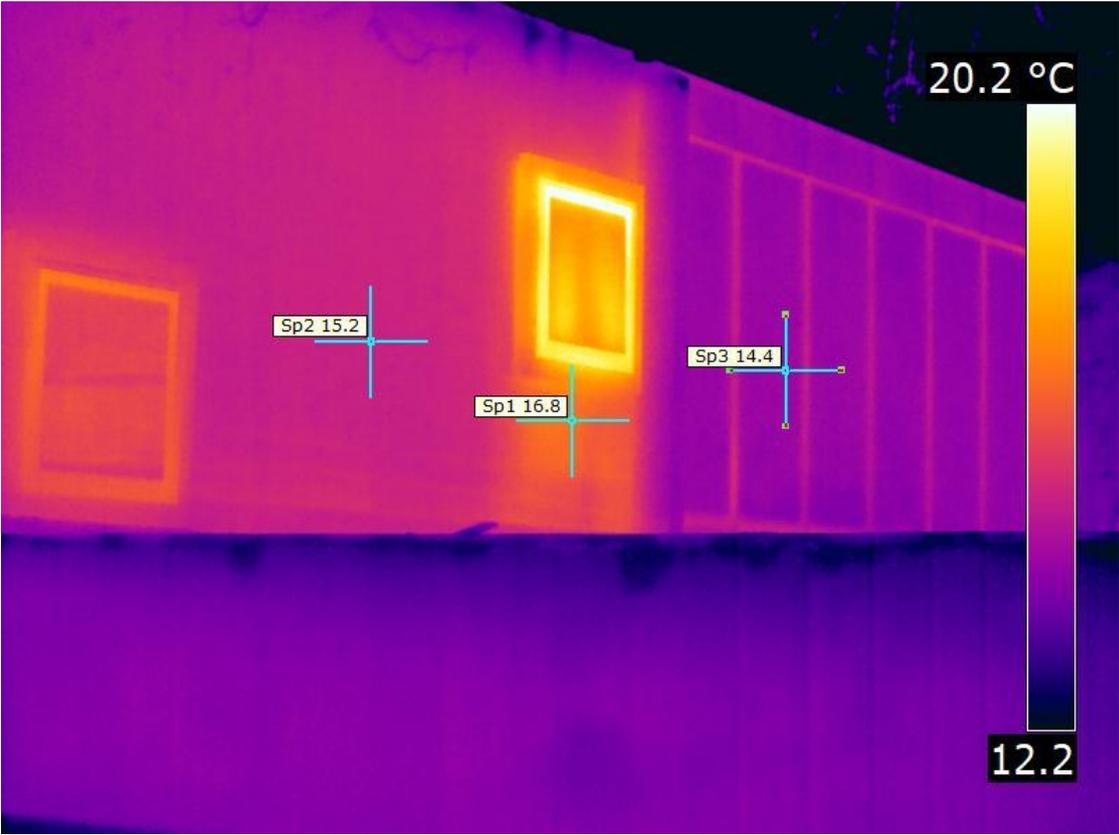
TERMOGRAFIA		ESTERNO
Localizzazione		Dati tecnici
Edificio: Complesso scolastico di Borzoli Ubicazione: Via Fratelli di Coronata civ. 11		Modello termocamera: FLIR B620 Data immagine: 22/11/2017 Emissività: 0,86 Temperatura atmosferica: 13,70°C UR: 83,30% Distanza oggetto: 10m
Immagine termografica IR_44978

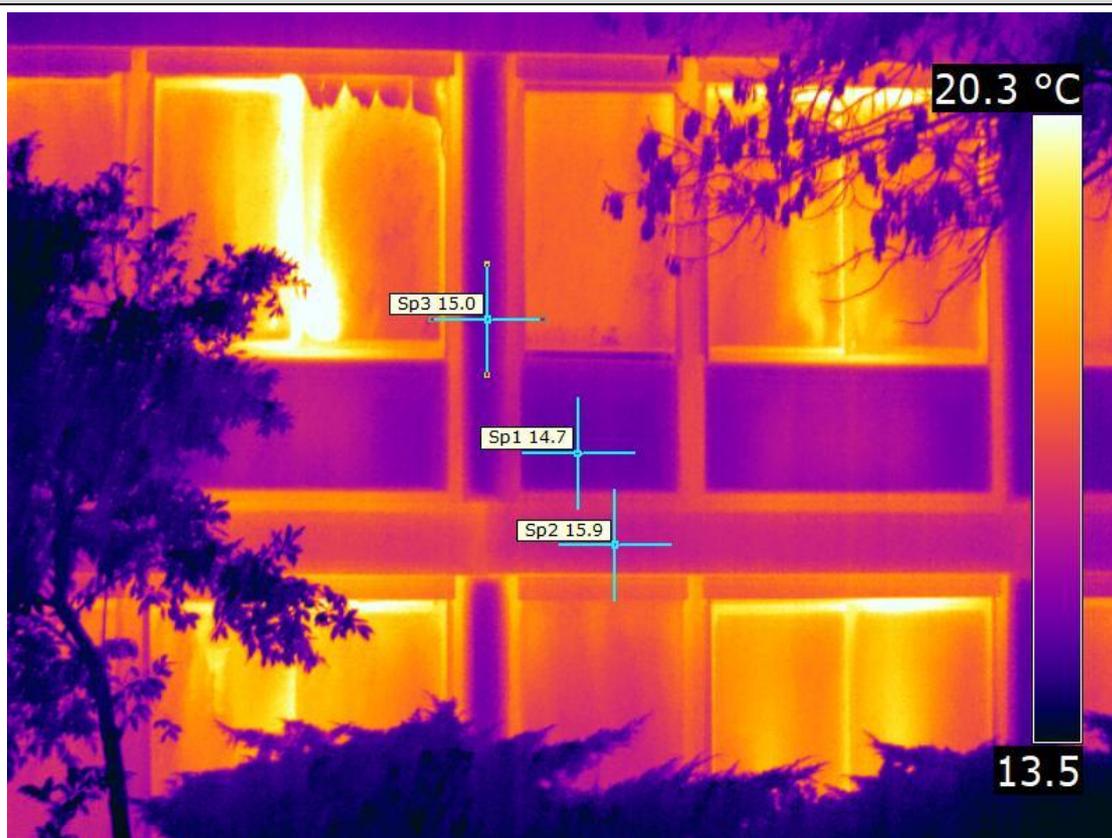
Immagine termografica IR_44982

TERMOGRAFIA		ESTERNO
Localizzazione		Dati tecnici
Edificio: Complesso scolastico di Borzoli Ubicazione: Via Fratelli di Coronata civ. 11		Modello termocamera: FLIR B620 Data immagine: 22/11/2017 Emissività: 0,86 Temperatura atmosferica: 13,70°C UR: 83,30% Distanza oggetto: 10m

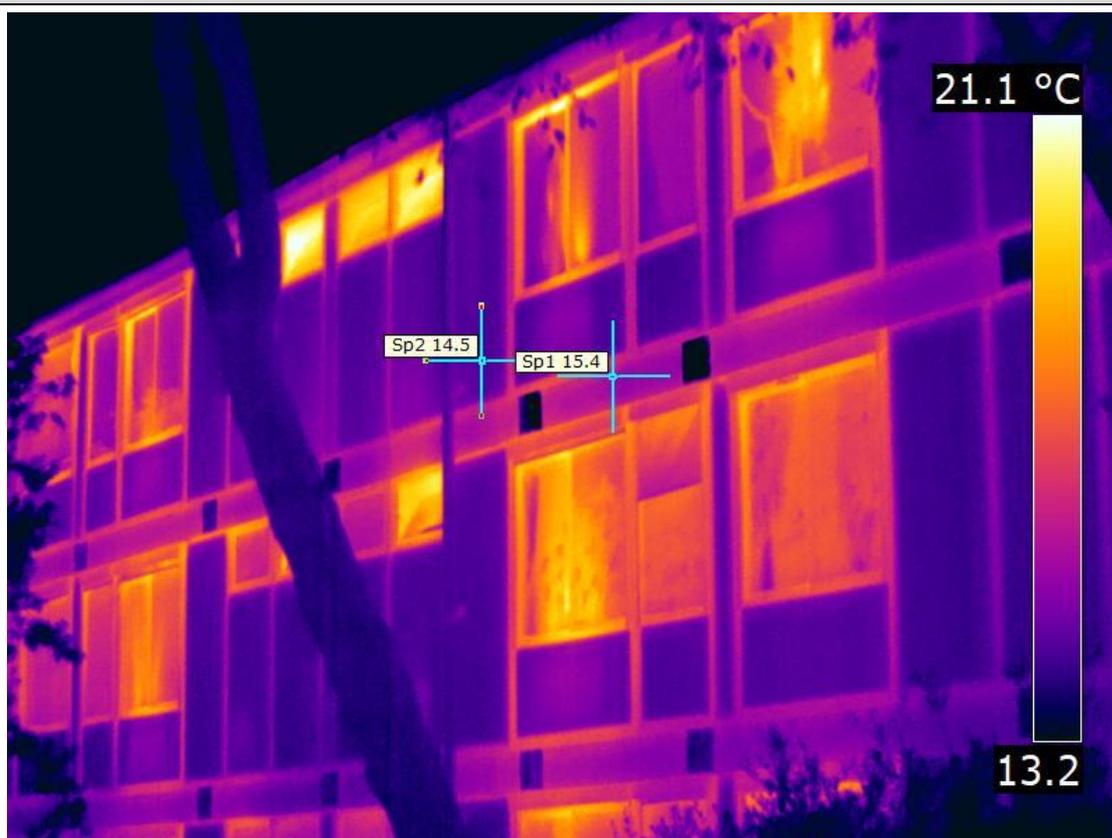
Immagine termografica IR_44986

TERMOGRAFIA		ESTERNO
Localizzazione	Dati tecnici	
Edificio: Complesso scolastico di Borzoli Ubicazione: Via Fratelli di Coronata civ. 11	Modello termocamera: FLIR B620 Data immagine: 22/11/2017 Emissività: 0,86 Temperatura atmosferica: 13,70°C UR: 83,30% Distanza oggetto: 15m

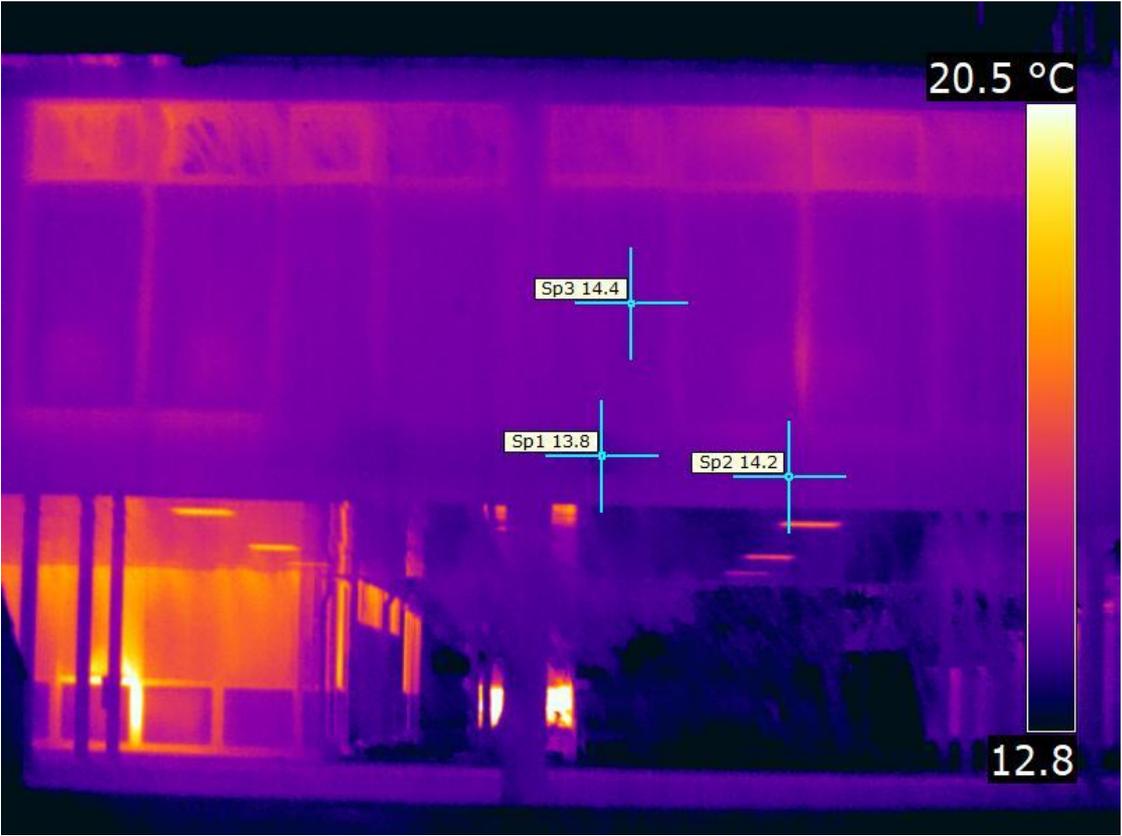
TERMOGRAFIA		ESTERNO
Localizzazione		Dati tecnici
Edificio: Complesso scolastico di Borzoli Ubicazione: Via Fratelli di Coronata civ. 11		Modello termocamera: FLIR B620 Data immagine: 22/11/2017 Emissività: 0,86 Temperatura atmosferica: 13,70°C UR: 83,30% Distanza oggetto: 10m
Immagine termografica IR_44988

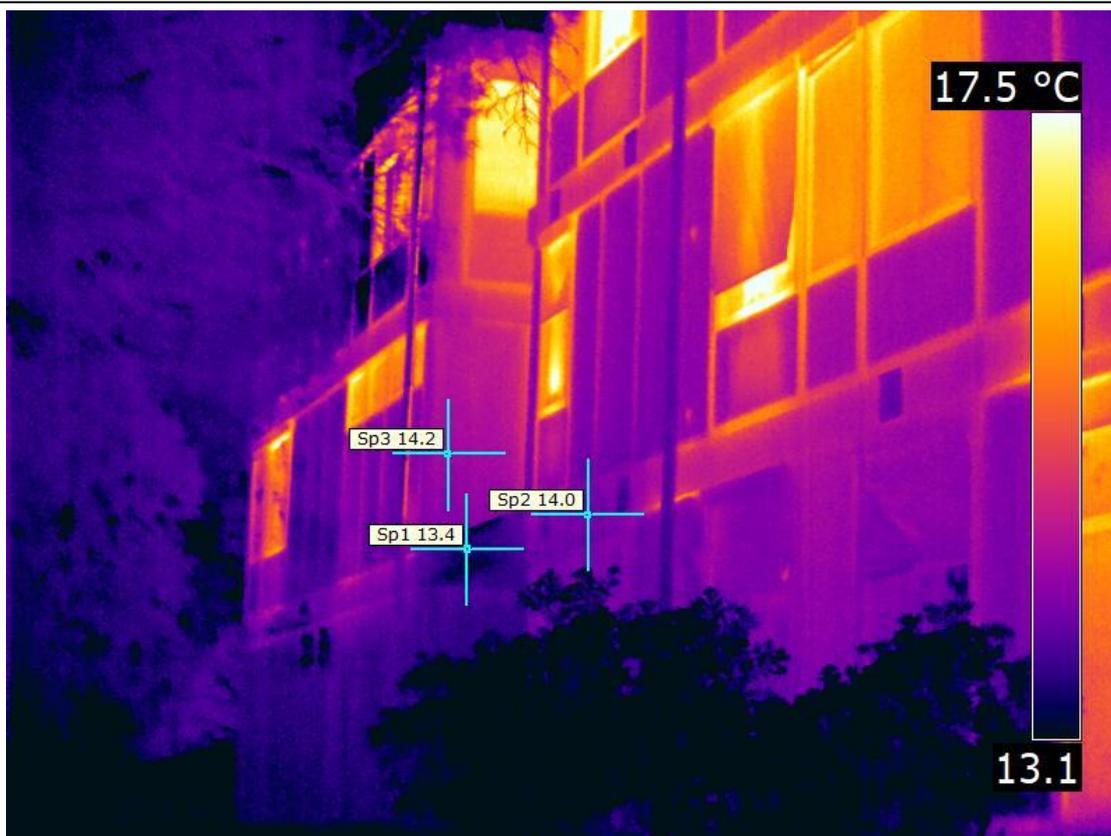
Immagine termografica IR_44990

TERMOGRAFIA		ESTERNO
Localizzazione	Dati tecnici	
Edificio: Complesso scolastico di Borzoli Ubicazione: Via Fratelli di Coronata civ. 11	Modello termocamera: FLIR B620 Data immagine: 22/11/2017 Emissività: 0,86 Temperatura atmosferica: 13,70°C UR: 83,30% Distanza oggetto: 10m

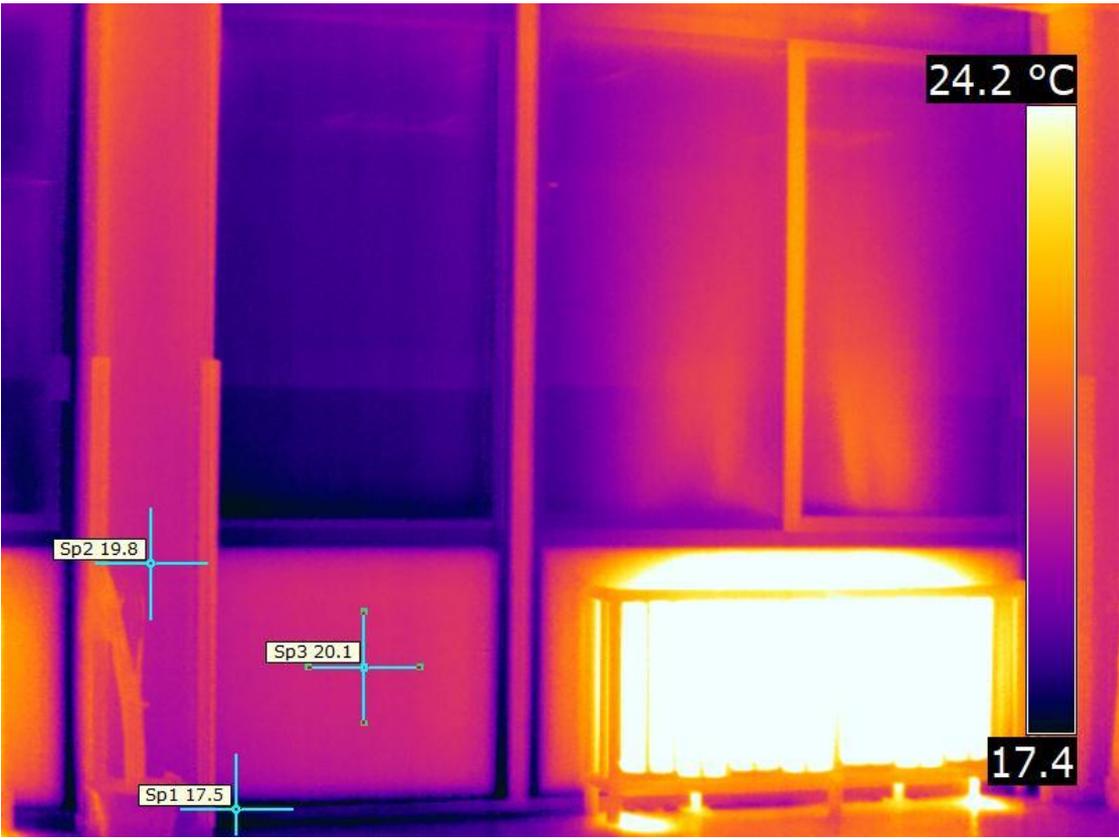
TERMOGRAFIA		INTERNO
Localizzazione	Dati tecnici	
Edificio: Complesso scolastico di Borzoli Ubicazione: Via Fratelli di Coronata civ. 11	Modello termocamera: FLIR B620 Data immagine: 22/11/2017 Emissività: 0,86 Temperatura atmosferica: 18,30°C UR: 61,80% Distanza oggetto: 5m	
Immagine termografica IR_45002
