**Scuola materna “ARCOBALENO”, Scuola
materna-elementare “2 GIUGNO” e Scuola
media “CAFFARO” (succursale)**

E1183

ALLEGATO C_REPORT DI INDAGINE TERMOGRAFICA

FONDO KYOTO - SCUOLA 3

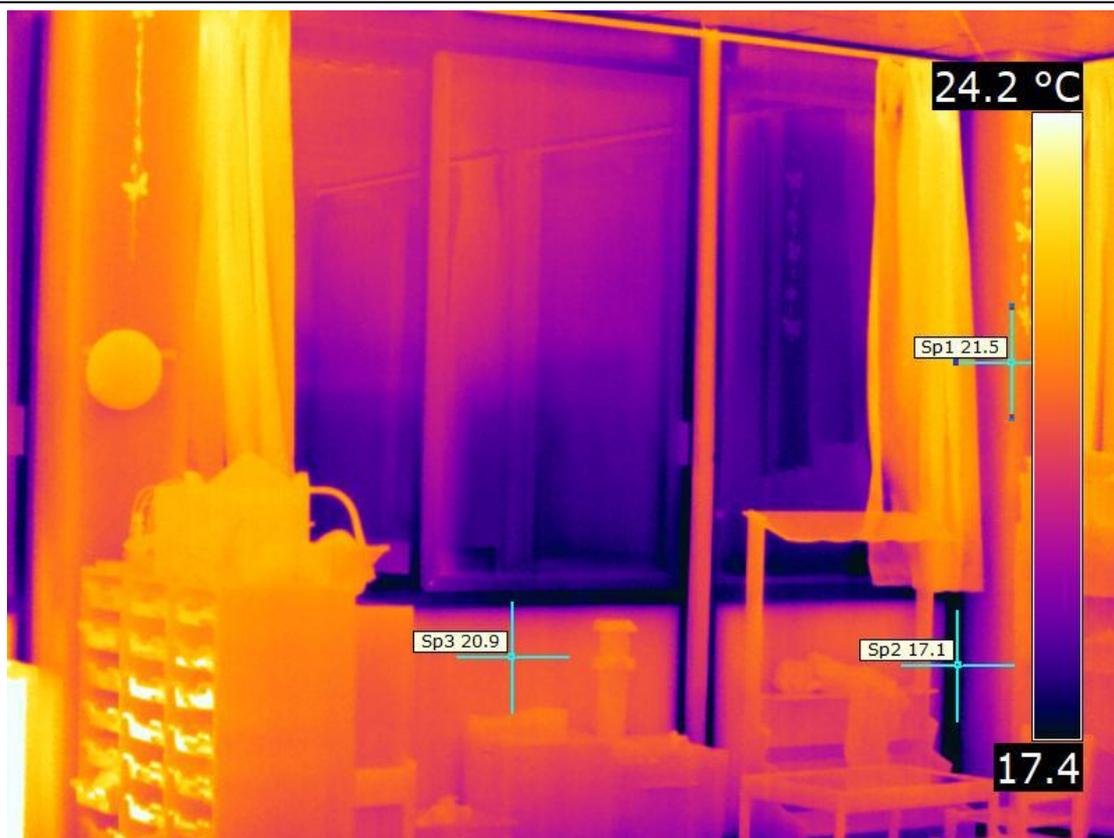
Immagine termografica IR_45004

TERMOGRAFIA		INTERNO
Localizzazione	Dati tecnici	
Edificio: Complesso scolastico di Borzoli Ubicazione: Via Fratelli di Coronata civ. 11	Modello termocamera: FLIR B620 Data immagine: 22/11/2017 Emissività: 0,86 Temperatura atmosferica: 18,30°C UR: 61,80% Distanza oggetto: 5m

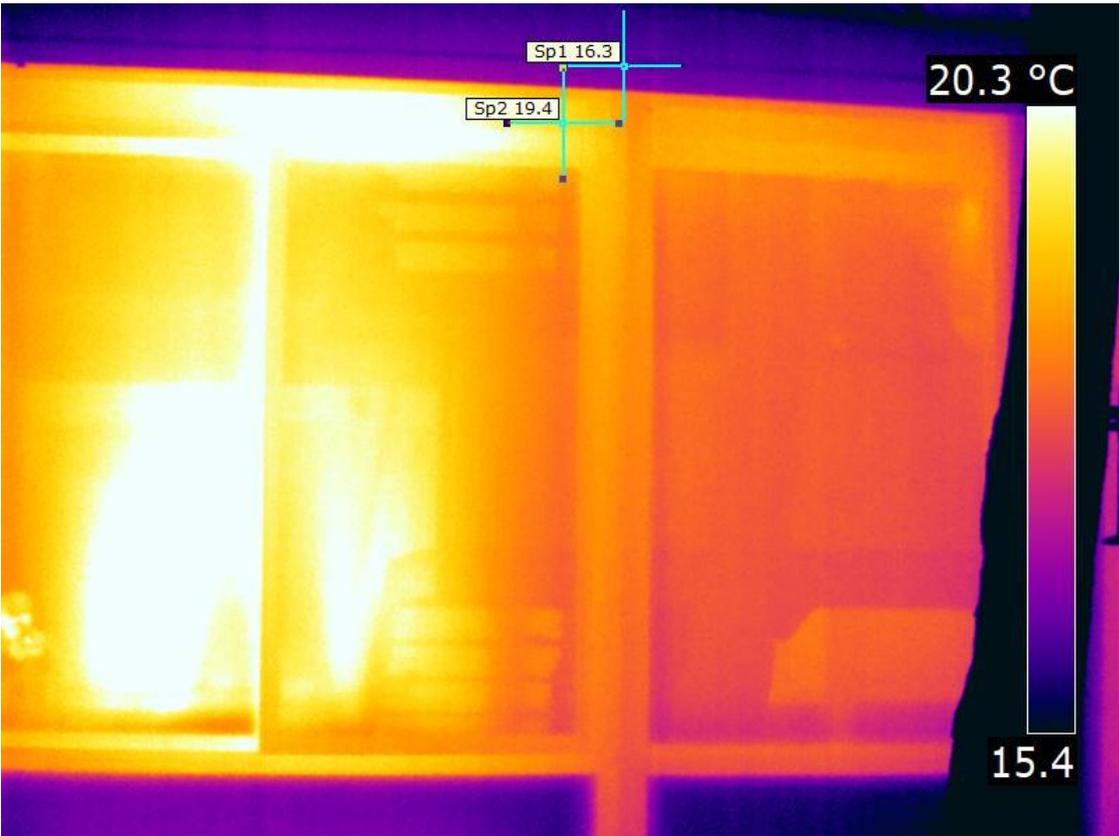
TERMOGRAFIA		ESTERNO
Localizzazione	Dati tecnici	
Edificio: Complesso scolastico di Borzoli Ubicazione: Via Fratelli di Coronata civ. 11	Modello termocamera: FLIR B620 Data immagine: 22/11/2017 Emissività: 0,86 Temperatura atmosferica: 13,70°C UR: 83,30% Distanza oggetto: 7m	
Immagine termografica IR_45010

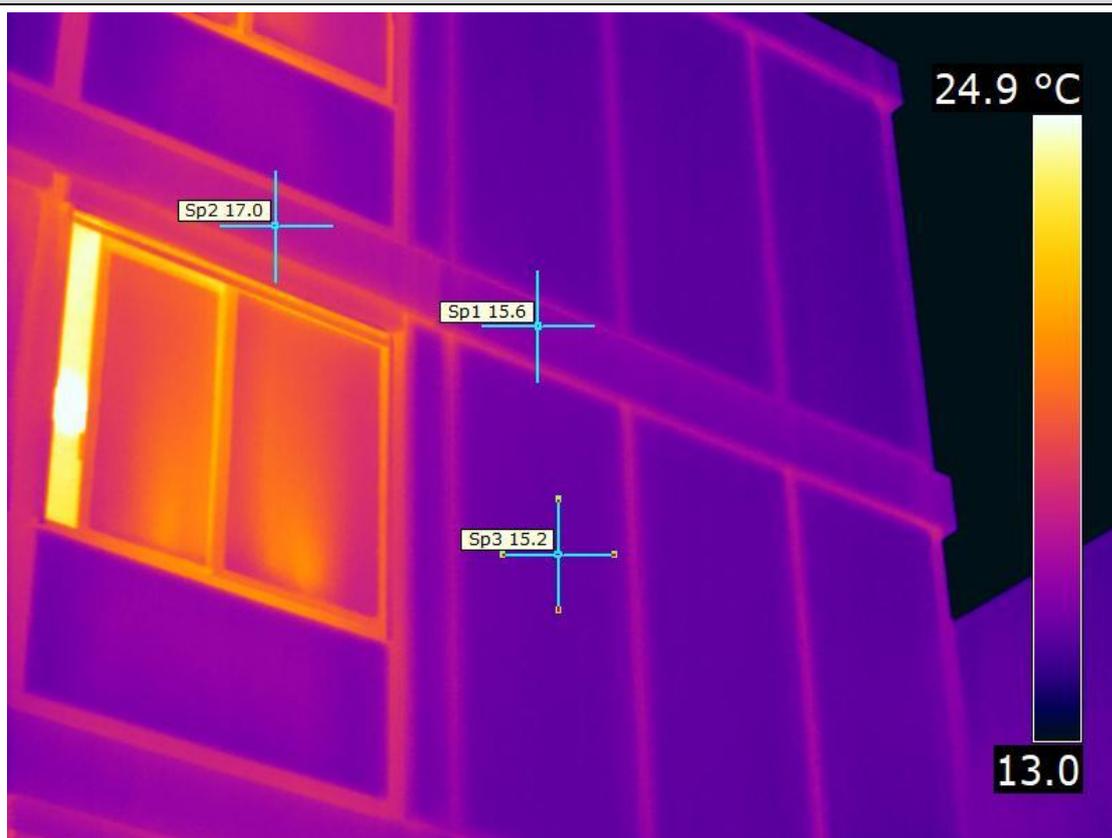
Immagine termografica IR_45014

TERMOGRAFIA		ESTERNO
Localizzazione	Dati tecnici	
Edificio: Complesso scolastico di Borzoli Ubicazione: Via Fratelli di Coronata civ. 11	Modello termocamera: FLIR B620 Data immagine: 22/11/2017 Emissività: 0,86 Temperatura atmosferica: 13,70°C UR: 83,30% Distanza oggetto: 10m

L'indagine termografica ha permesso di individuare e localizzare le dispersioni termiche dell'involucro edilizio opaco e trasparente e di individuare i ponti termici.
