BAGNI CASTELLUCCIO S.p.a.

Intervento/Opera		Scala	Data
Realizzazione di una struttura dedicata alla nautica da diporto a Genova Pegli procedimento previsto dal D.P.R. 2/12/1997 n. 509 PROGETTO URBANISTICO OPERATIVO (P.U.O.)			08 Maggio 2023
Oggetto della tavola		Tavola N°	
RELAZIONE TECNICA NATURALISTICA		PUO-DG-PR- D07-0	
Livello Progettazione

Monitoraggio dell'ambiente marino
nell'ambito del progetto per la
“Realizzazione di una struttura dedicata alla
nautica da diporto a Genova Pegli”.

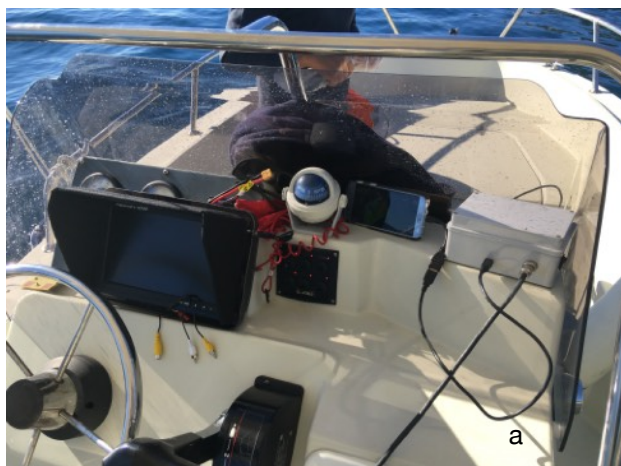
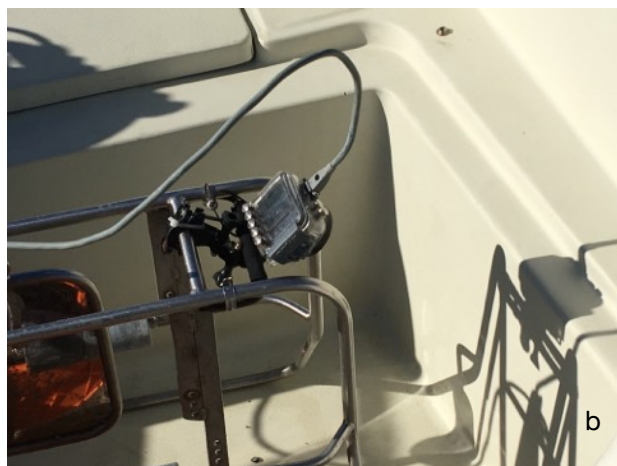
Fig. 3: le apparecchiature del sistema Tritone: (a) modulo per il posizionamento GPS, interfacciato con dispositivi portatili (tablet o smartphone); (b) slitta per telecamera full HD cablata che registra su microSD e invia le immagini in diretta ad un monitor a bordo.

Poiché l'area da investigare si trova all'interno di uno specchio acqueo portuale, i fondali marini sono stati indagati con l'ausilio di una telecamera subacquea trainata ed associata ad un sistema di posizionamento GPS (sistema Tritone - Fig. 3). Lo spostamento è stato garantito dall'impiego di un mezzo nautico messo a disposizione dal porticciolo.

L'impiego del sistema Tritone ha consentito di verificare le caratteristiche del fondale grazie al controllo delle riprese subacquee effettuato da un operatore a bordo dell'imbarcazione d'appoggio e mediante un monitor TV (Fig. 3a). Nella figura 4 sono riportati i 6 tracciati condotti con telecamera al traino, per una durata totale di circa un'ora (60 minuti e 29 secondi). Tre tracciati sono stati realizzati con andamento parallelo alla costa, mentre altri tre tracciati sono disposti circa perpendicolarmente alla costa. L'ultimo tracciato, più breve, è stato posizionato in prossimità dello scoglio denominato Pria Pula.

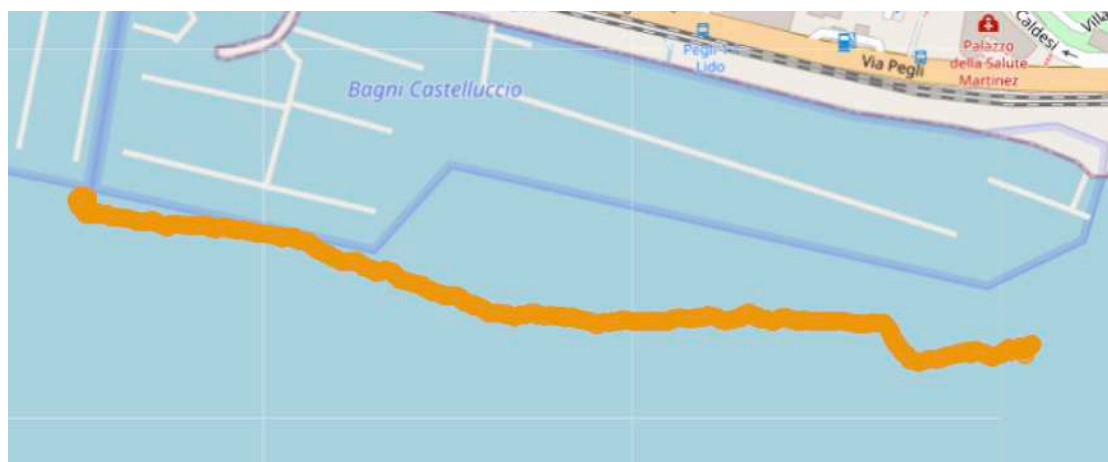
Fig. 7: traccia GPS del tracciato 1.

La ricognizione subacquea è stata eseguita procedendo parallelamente a costa (in una zona più al centro del canale) dal molo marina di Castelluccio direzione est e ha seguito tutto il tratto di costa interessata dal progetto di allargamento dell'approdo (Fig.7).

Le immagini sottostanti mostrano la traccia GPS e le immagini del fondale corrispondente al punto indicato dalla freccia rossa. Il fondale indagato è caratterizzato esclusivamente da fondale sabbioso con zone con corpi morti e catenarie.

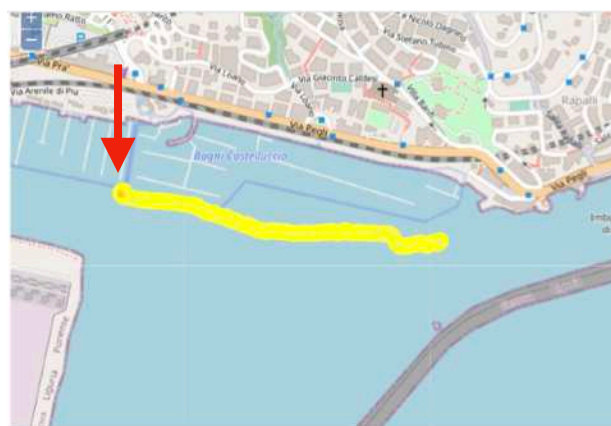
Fondale sabbioso

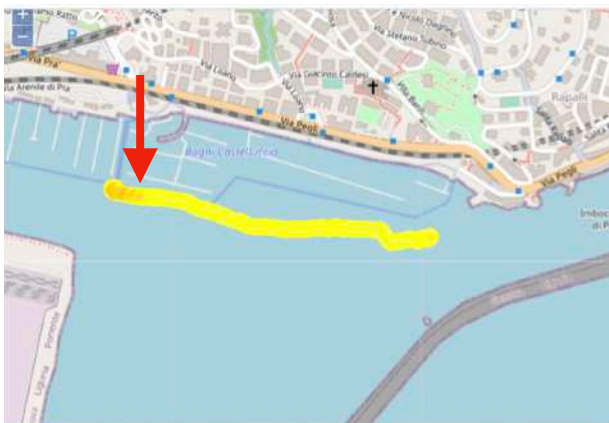
X: 1484050.6 Y: 4918897.2 Depth: 0.0

Fondale sabbioso

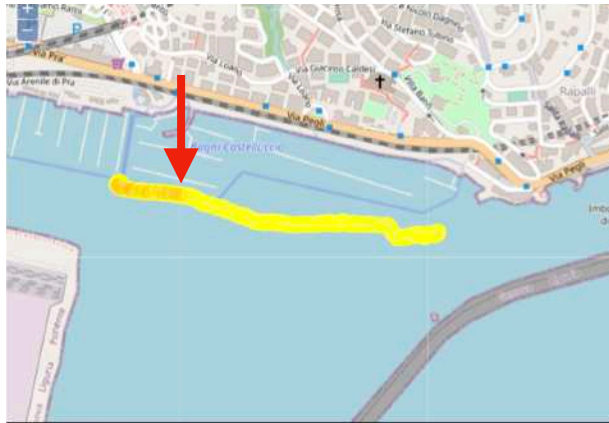
X: 1484125.6 Y: 4918890.0 Depth: 0.0

Corpo morto

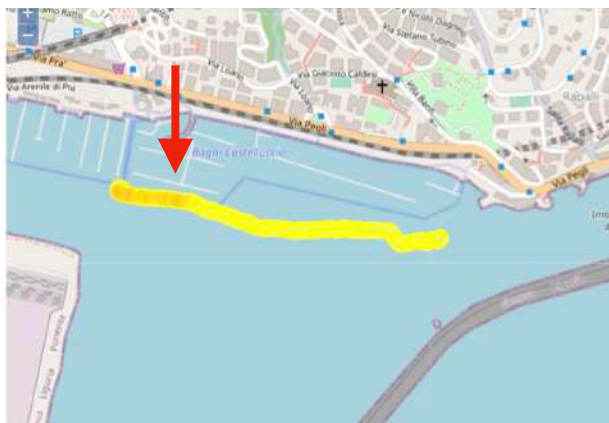
X: 1484131.0 Y: 4918888.2 Depth: 0.0

Catenaria

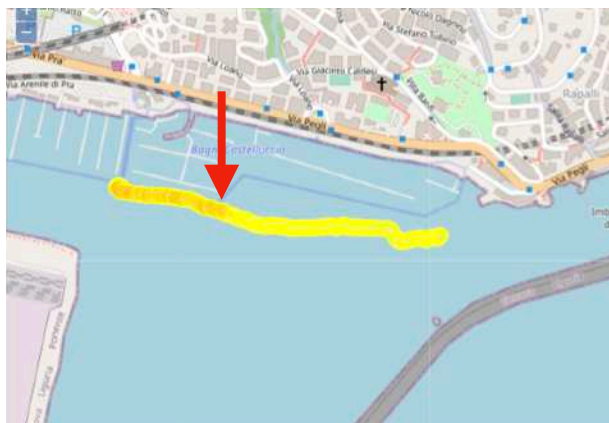
X: 1484189.4 Y: 4918866.6 Depth: 0.0

Fondale sabbioso

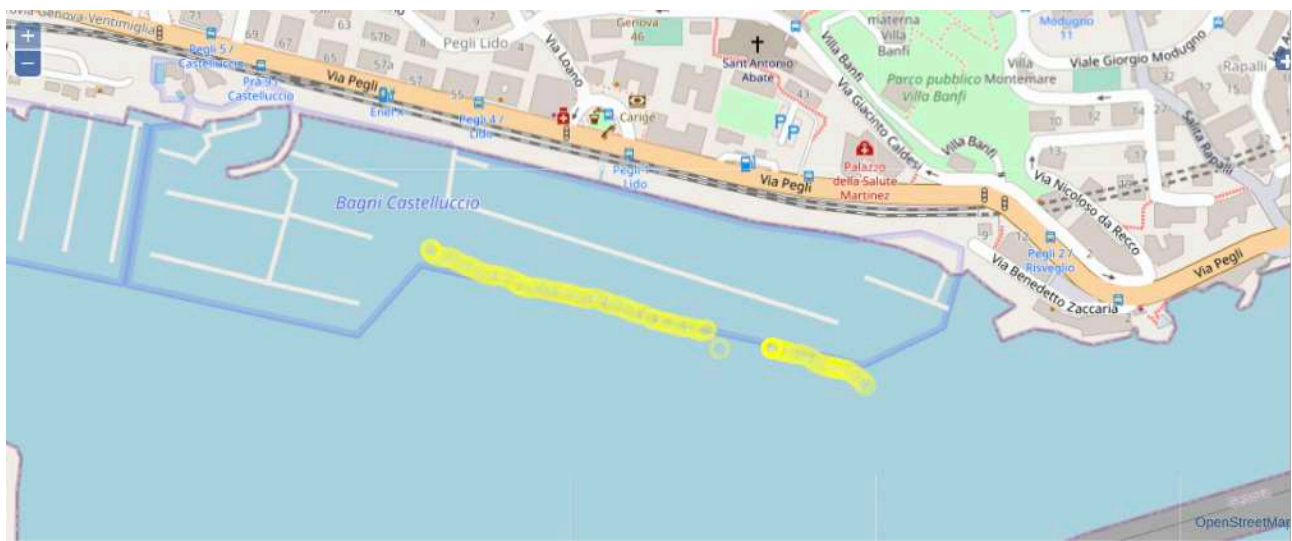
Fig. 8: traccia GPS del tracciato Pegli 2.

Anche per il secondo transetto, l'indagine subacquea si è sviluppata parallelamente alla costa, in una zona più interna, prossima ai moli della marina di Castelluccio sempre in direzione est (Fig 8).

Le immagini sottostanti mostrano la traccia GPS e le immagini del fondale corrispondente al punto indicato dalla freccia rossa. Il fondale indagato è caratterizzato esclusivamente da fondale sabbioso con zone con corpi morti e catenarie.

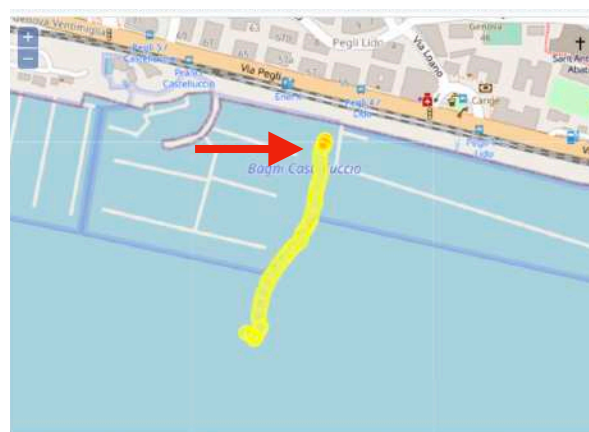
Catenaria

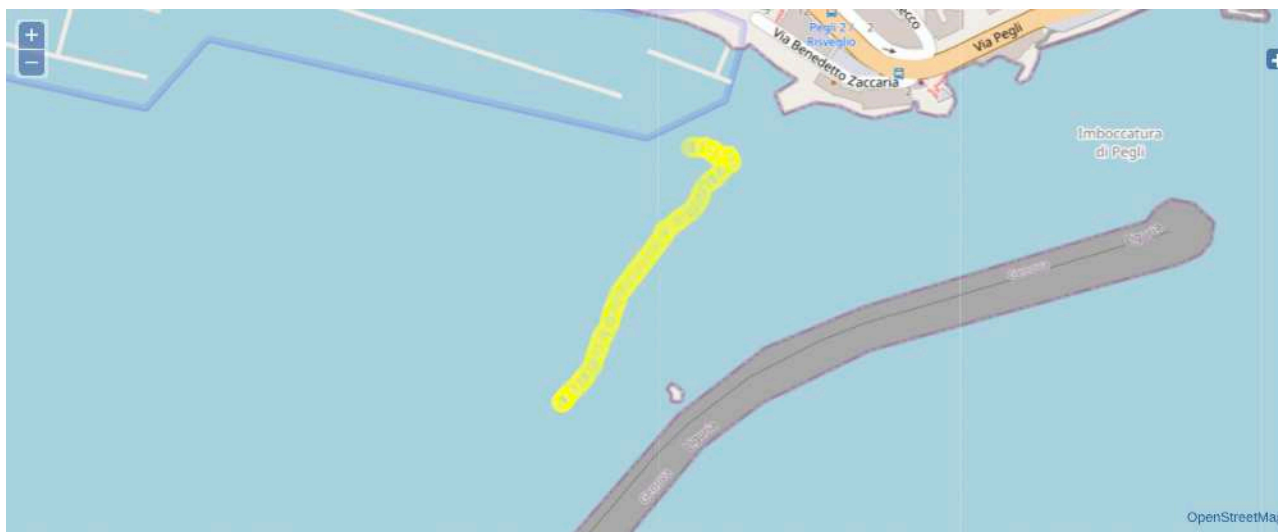
Fig. 11: traccia GPS del tracciato Pegli 5.

In questo quinto transetto, l'indagine subacquea si è sviluppata perpendicolarmente alla costa, nel lato prossimo alla diga foranea, da largo a terra. (Fig 11).

Le immagini sottostanti mostrano la traccia GPS e le immagini del fondale corrispondente al punto indicato dalla freccia rossa. Il fondale indagato è caratterizzato esclusivamente da fondale sabbioso con alcune zone con affioramenti rocciosi fortemente infangati con poca componente vegetale insediata.

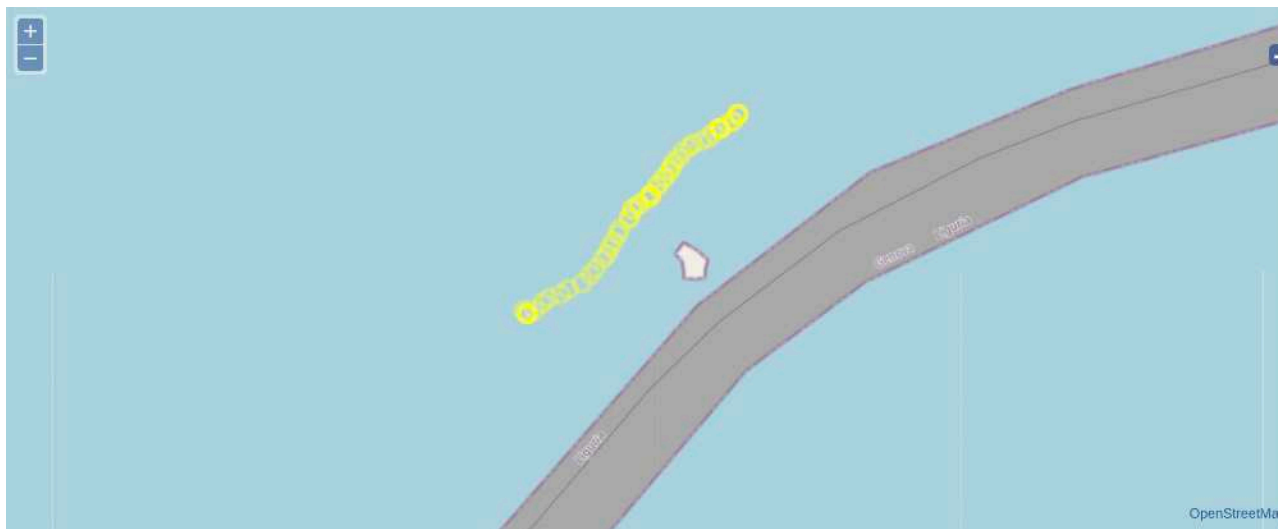
Fig. 12: traccia GPS del tracciato Pegli 6.

Per il sesto transetto, l'indagine subacquea si è sviluppata parallelamente alla diga foranea, nella zona prossima allo scoglio Pria Pula (Fig 12).

Le immagini sottostanti mostrano la traccia GPS e le immagini del fondale corrispondente al punto indicato dalla freccia rossa. Il fondale indagato è caratterizzato esclusivamente da fondale sabbioso con alcune zone con affioramenti rocciosi e strutture artificiali fortemente infangati con poca componente vegetale insediata.
