**COMUNE DI GENOVA**

**RIQUALIFICAZIONE AREA "EX ESAOTE"**

Oggetto  
**PLANIMETRIA DELLE SCELTE VEGETAZIONALI E DETTAGLI**

Tavola	Scala	Data
LD03	1:200 1:20	Novembre 2022

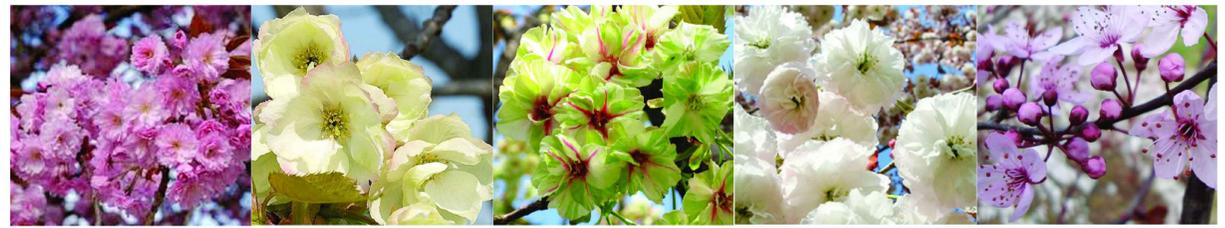
P.s.k *Prunus serrulata "Kanzan" (Fugenzo)*    P.s.u *Prunus serrulata "Ukon"*    P.s.g *Prunus serrulata "Gyoiko"*    P.s.f *Prunus serrulata "Shirofugen"*    P.c.p *Prunus cerasifera "Pissardii"*

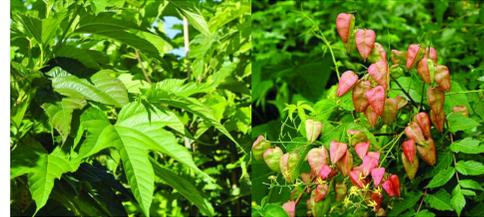
M.k *Morus kagayamae*    K.p.f *Koelreuteria paniculata "Fastigiata"*

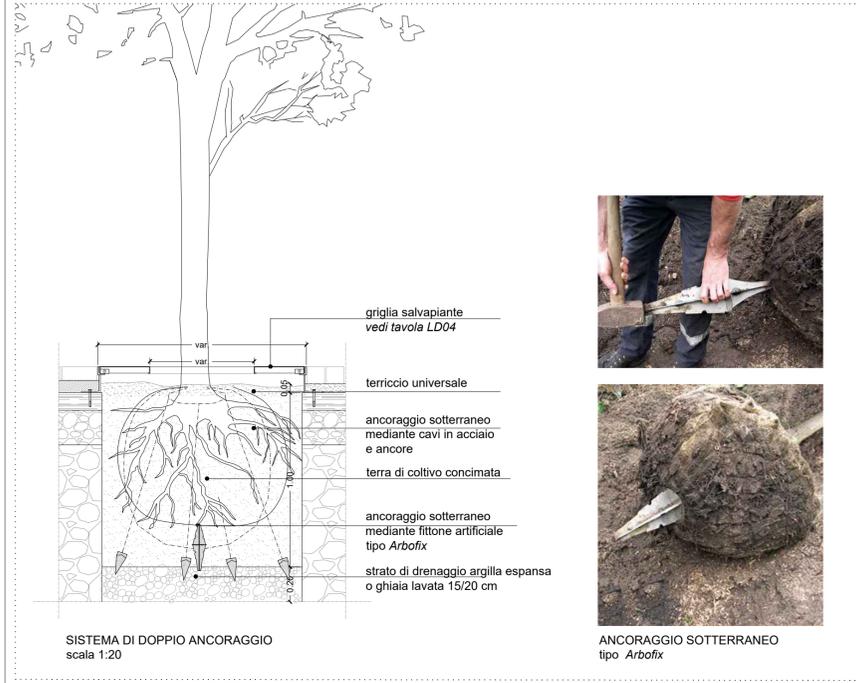
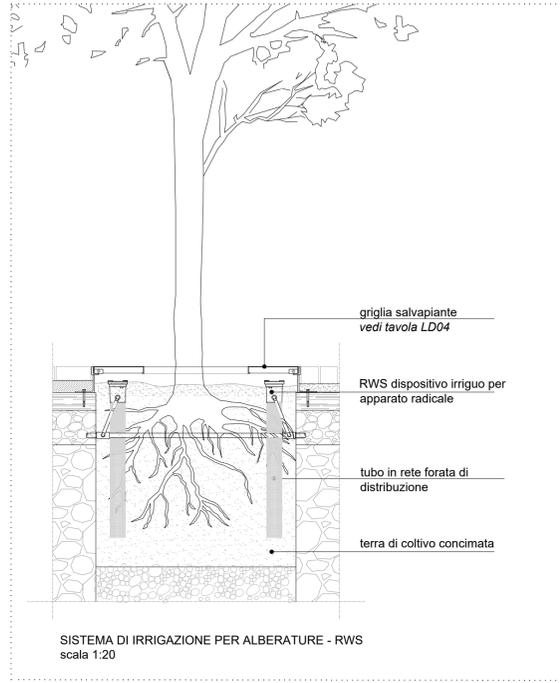
Sistema di irrigazione radicale profondo per alberature, pensato per il miglioramento delle condizioni di vita della vegetazione in ambiente urbano.

**Benessere della pianta**  
- Favorisce il benessere di alberi ed arbusti permettendo all'acqua, all'ossigeno ed alle sostanze nutritive di raggiungere le radici in aree con terreno compatto.  
- Scarica in atmosfera i gas presenti nel terreno che possono aumentare lo stress delle piante.  
- Il cilindro a rete possiede migliaia di fori che permettono all'acqua di rimanere a livello dell'apparato radicale e favorisce un'aerazione ottimale del terreno.  
- Ideale per installazioni urbane: l'irrigazione interrata favorisce lo sviluppo delle radici sotto la superficie, le radici degli alberi sono così meno esposte ai danni.

**Resistenza agli atti vandalici**  
- La chiusura a griglia con sistema di bloccaggio protegge il sistema dagli atti vandalici.  
- Esteticamente gradevole perché installato sotto la superficie.
